Rotura del vástago femoral en artroplastia de cadera tipo *resurfacing*.

¹Hospital del Mar, Parc de Salut Mar, Barcelona

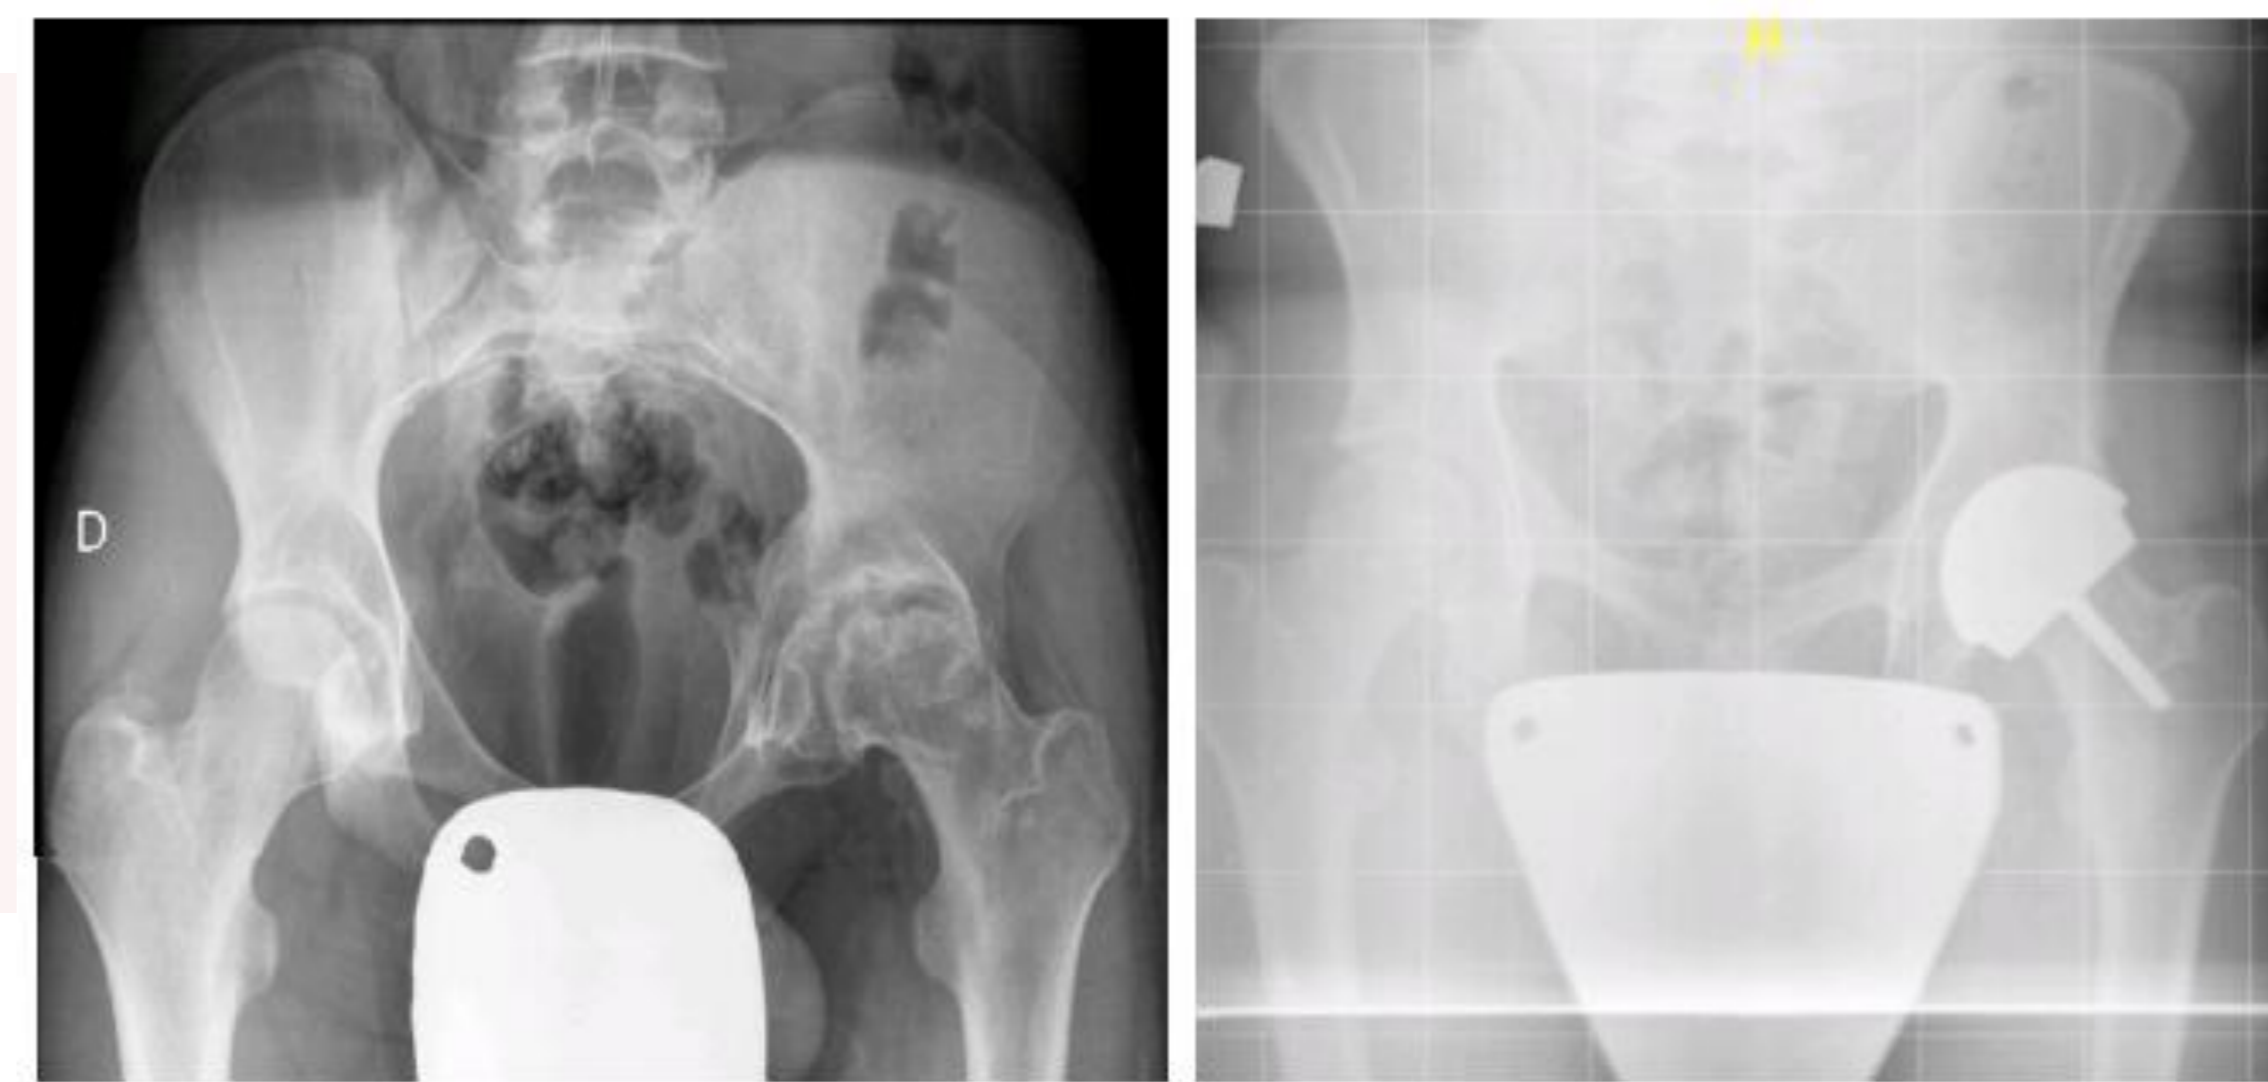
Figura 1. Radiografías de pelvis del paciente cuando tenía 16 años. Izquierda muestra radiografía preoperatoria, donde se aprecia osteonecrosis de la cabeza femoral izquierda. Derecha muestra radiografía postoperatoria tras artroplastia de recubrimiento de cadera metal-metal.

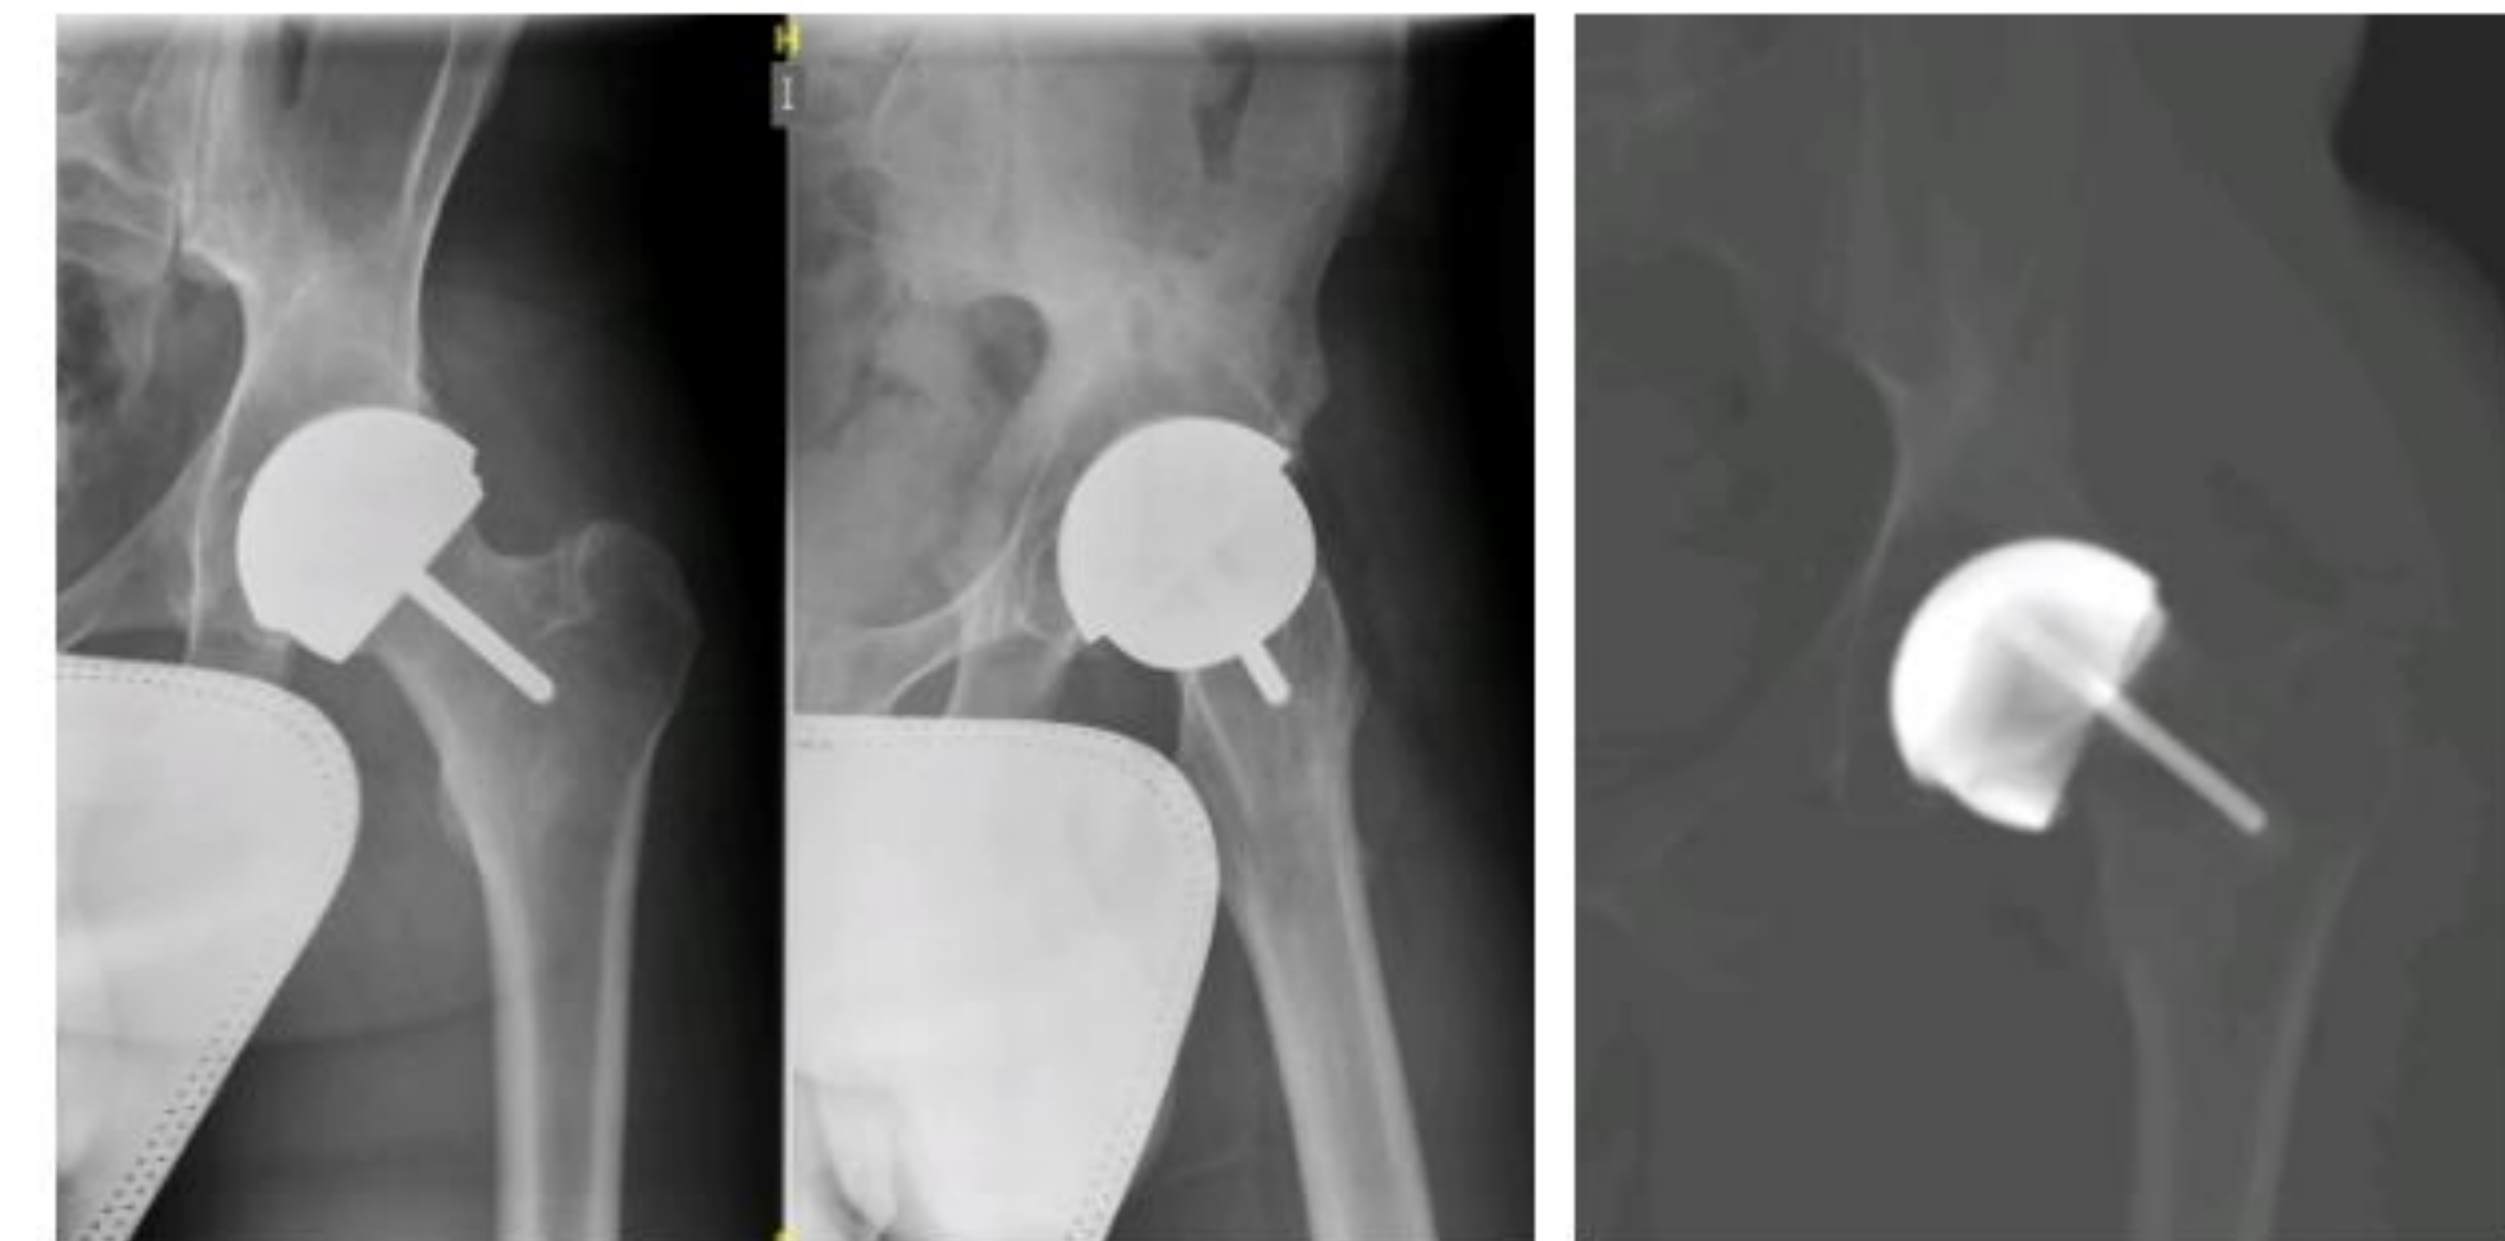
El paciente reconsulta 16 años después, a sus 32 años, por dolor progresivo y repentino en la cadera izquierda tras un traumatismo de baja energía durante un entrenamiento. Las radiografías iniciales no fueron concluyentes. Una tomografía computarizada de pelvis mostró una rotura transversal del vástago del componente femoral, sin evidencia de fractura del cuello femoral ni osteólisis periprotésica. (Figura 3). Dado el fallo mecánico del implante, se realizó una conversión a ATC mediante abordaje anterolateral. Intraoperatoriamente, se extrajo cuidadosamente el componente femoral roto. (Figura 4). Se implantó un vástago femoral sin cemento Fitmore® tamaño 8B de Zimmer® y una cabeza cerámica de 36mm, junto con un componente acetabular G7® de Zimmer® de 60mm de diámetro. (Figura 5). No hubo complicaciones en el postoperatorio, y a los 6 meses de seguimiento, el paciente no tiene dolor y ha retomado la actividad física. Las últimas radiografías muestran una posición estable del implante sin signos de aflojamiento ni hundimiento.

Figura 3. Radiografías (izquierda, medio) y TAC (derecha) tras dolor progresivo en cadera izquierda tras traumatismo de baja energía ocurrido en un entrenamiento de artes marciales, 16 años tras la artroplastia de recubrimiento de cadera. Las radiografías no fueron concluyentes, pero el TAC mostró una rotura transversa del vástago femoral sin evidencia de fractura del cuello femoral ni osteólisis periprotésica sugestiva de aflojamiento.

competitivo, sometió la cadera recubierta a un estrés mecánico significativo, lo que pudo haber contribuido a la rotura eventual del vástago. Aunque este componente está diseñado para soportar cargas típicas, la combinación de alta demanda funcional y desgaste a largo plazo podría haber provocado fatiga mecánica y fallo estructural. Esto plantea la interrogante de si las propiedades del material y el diseño del vástago femoral son adecuadas para atletas o individuos con altos niveles de actividad, especialmente en pacientes jóvenes con mayores niveles de actividad postoperatoria.

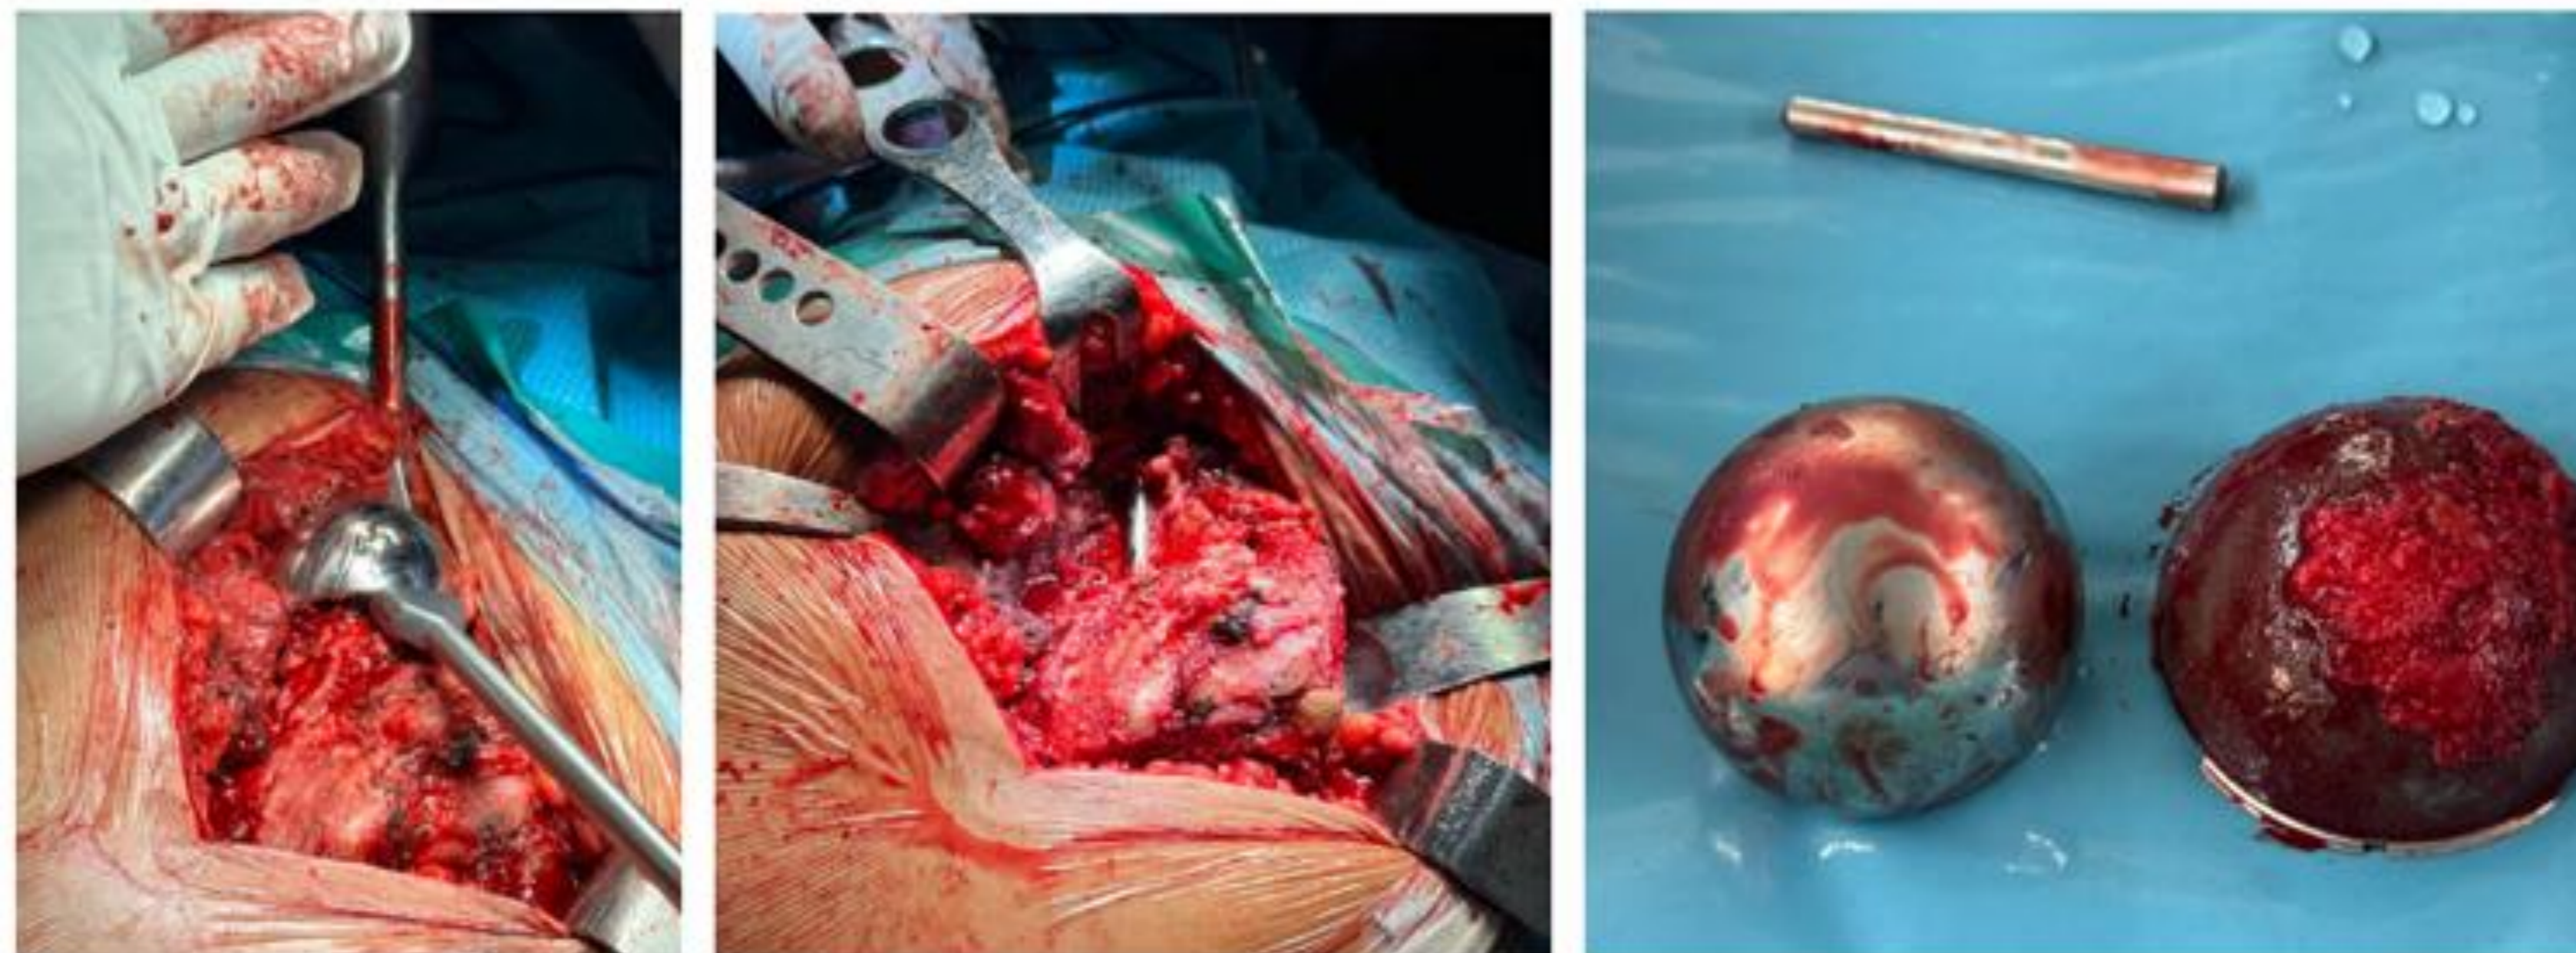
Figura 4. Imágenes intraoperatorias de la conversión a artroplastia total de cadera, por abordaje anterolateral. El vástago femoral roto se extrajo cuidadosamente (izquierda, medio). Se puede apreciar (derecha) el vástago roto y el acetábulo explantado.

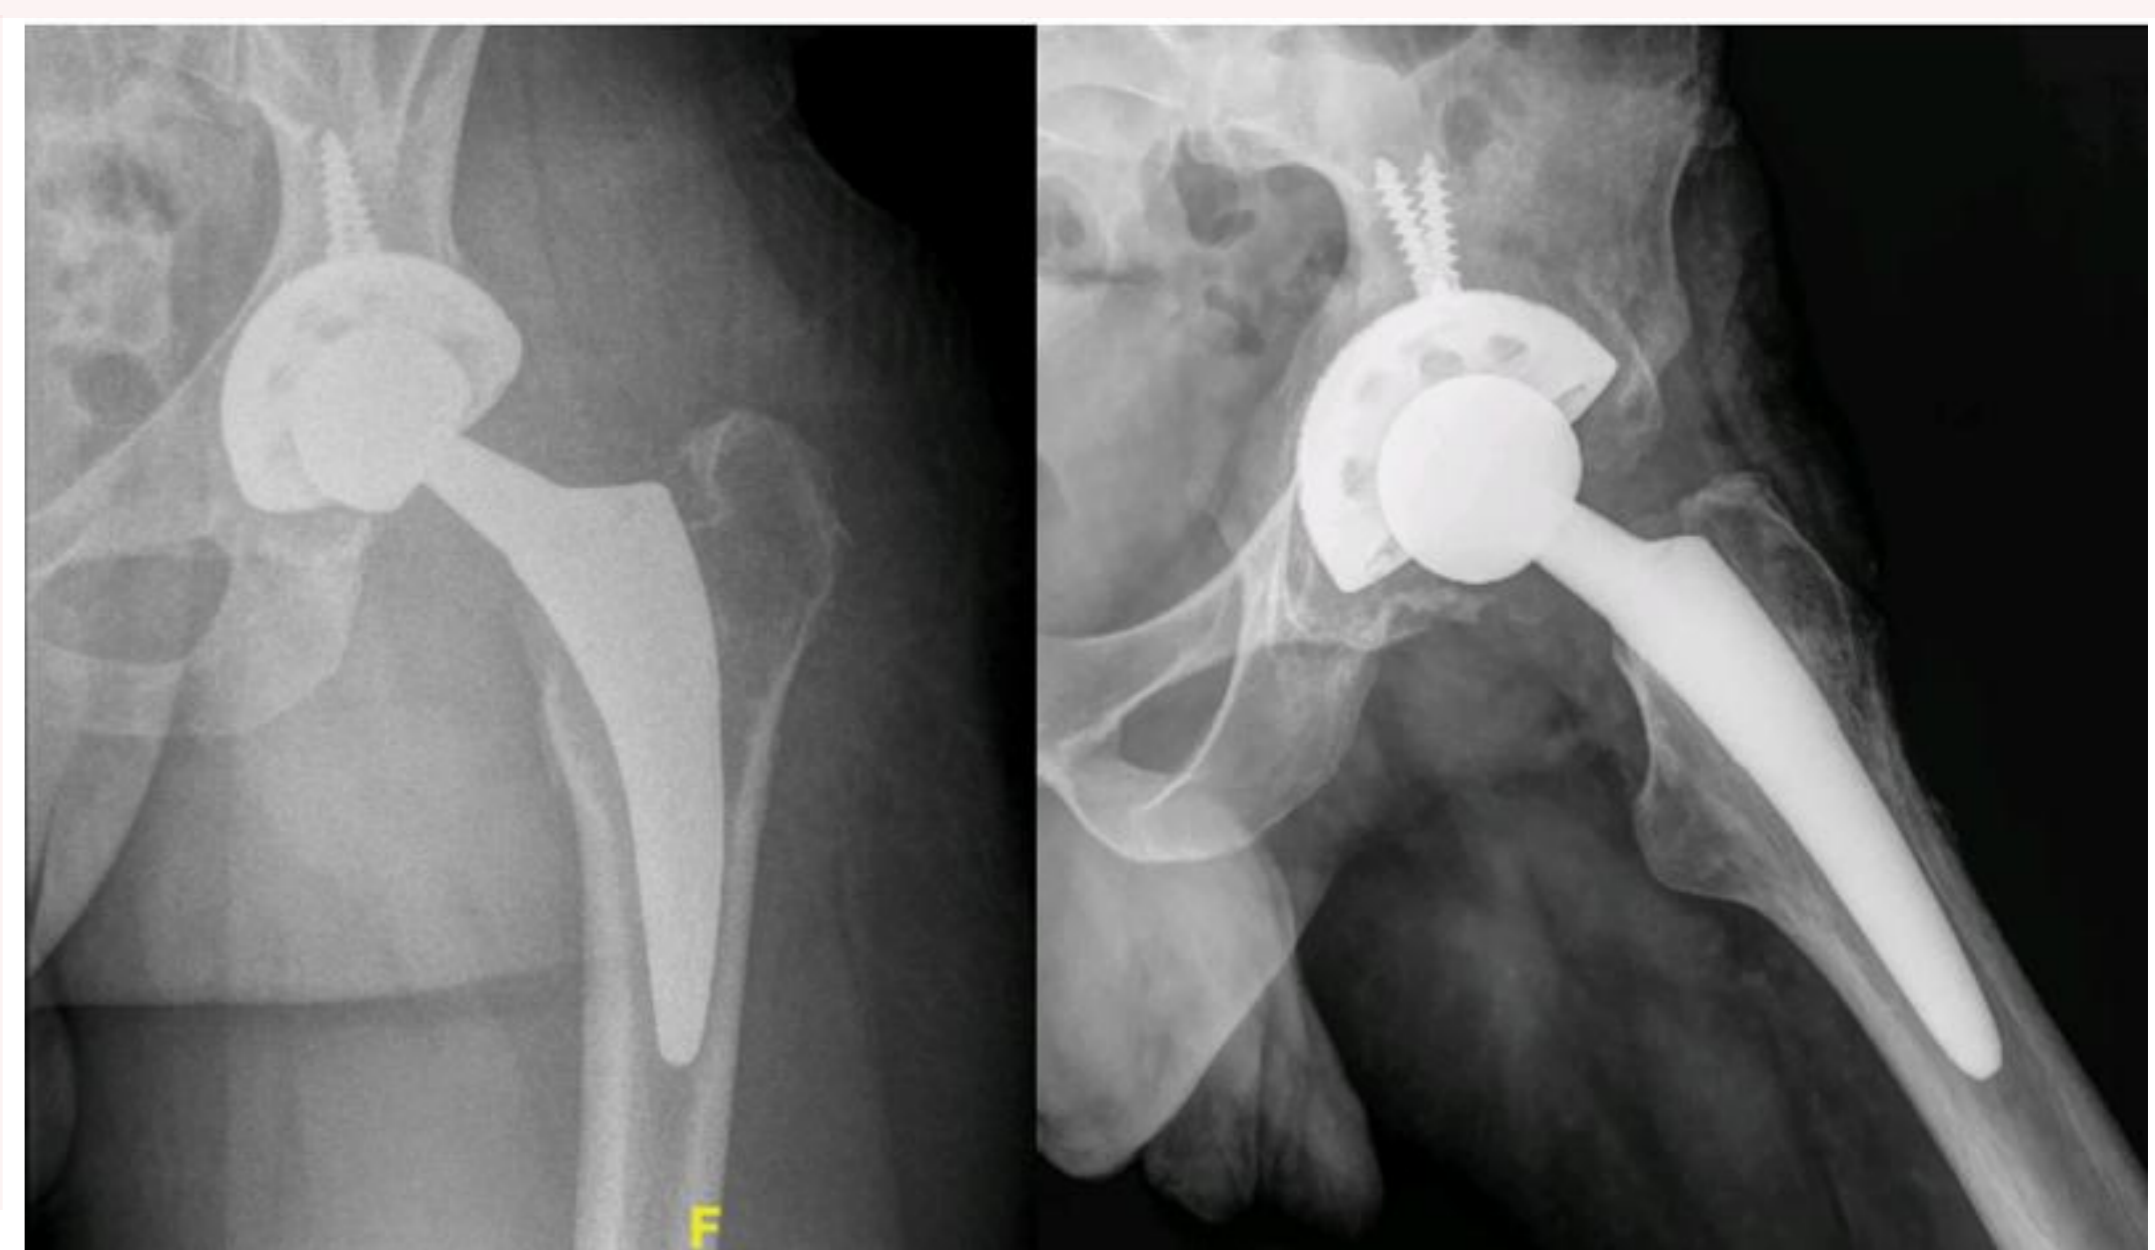
Figura 5. Radiografías de cadera izquierda tomadas a los seis meses de la conversión a artroplastia total de cadera.
