FRACTURA PERIIMPLANTE DE HÚMERO ¿CÓMO PREVENIR NUESTROS ERRORES?

A. López-Pardo Rico, P. Macía Rivas, M. López Dobarro, M. Fernández Randulfe y B. Sieira Cantorna
COMPLEJO HOSPITALARIO UNIVERSITARIO DE FERROL

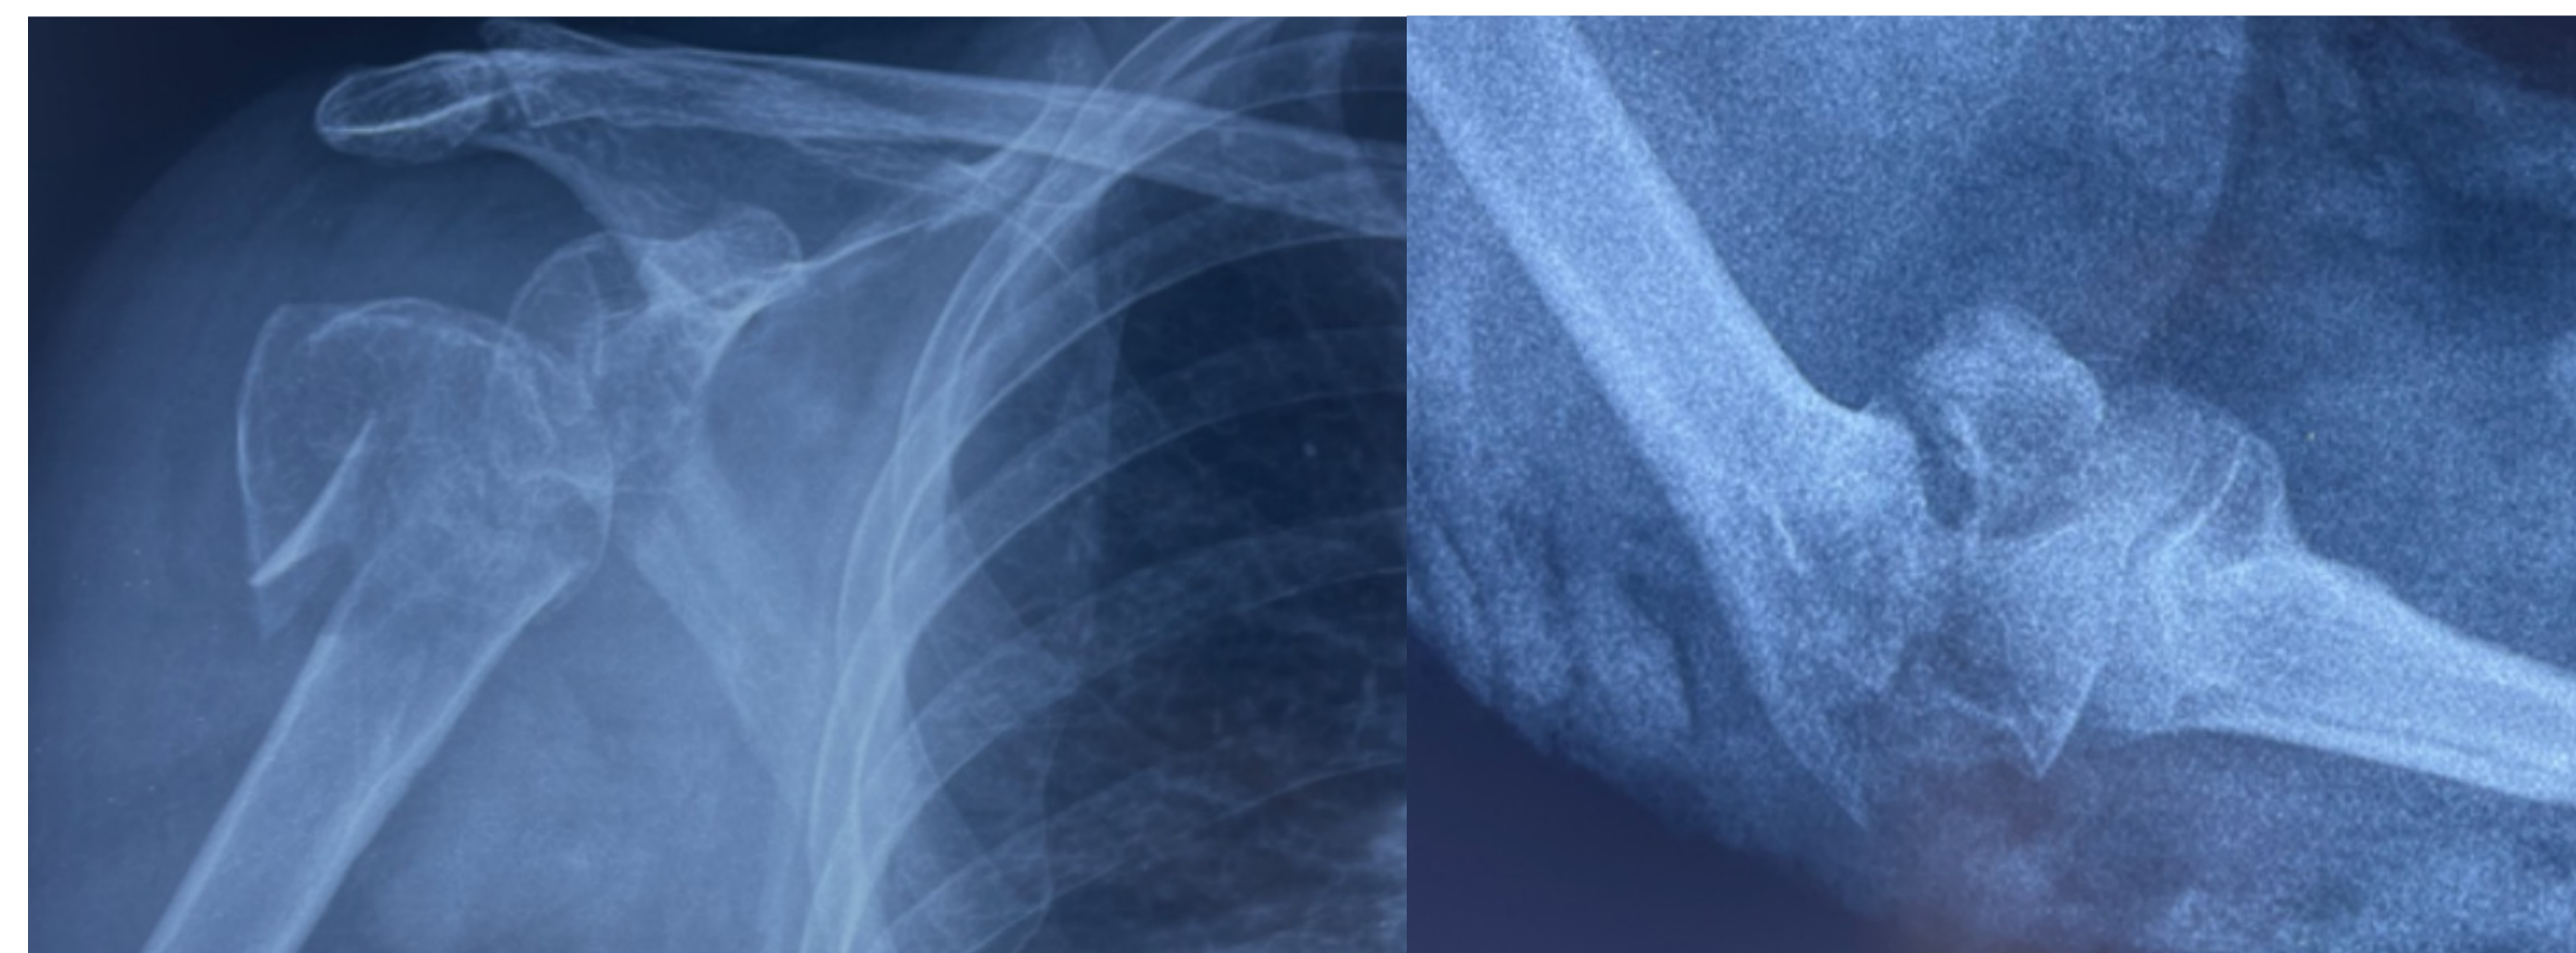
Figura 1: Fracturas en su primer episodio de urgencias

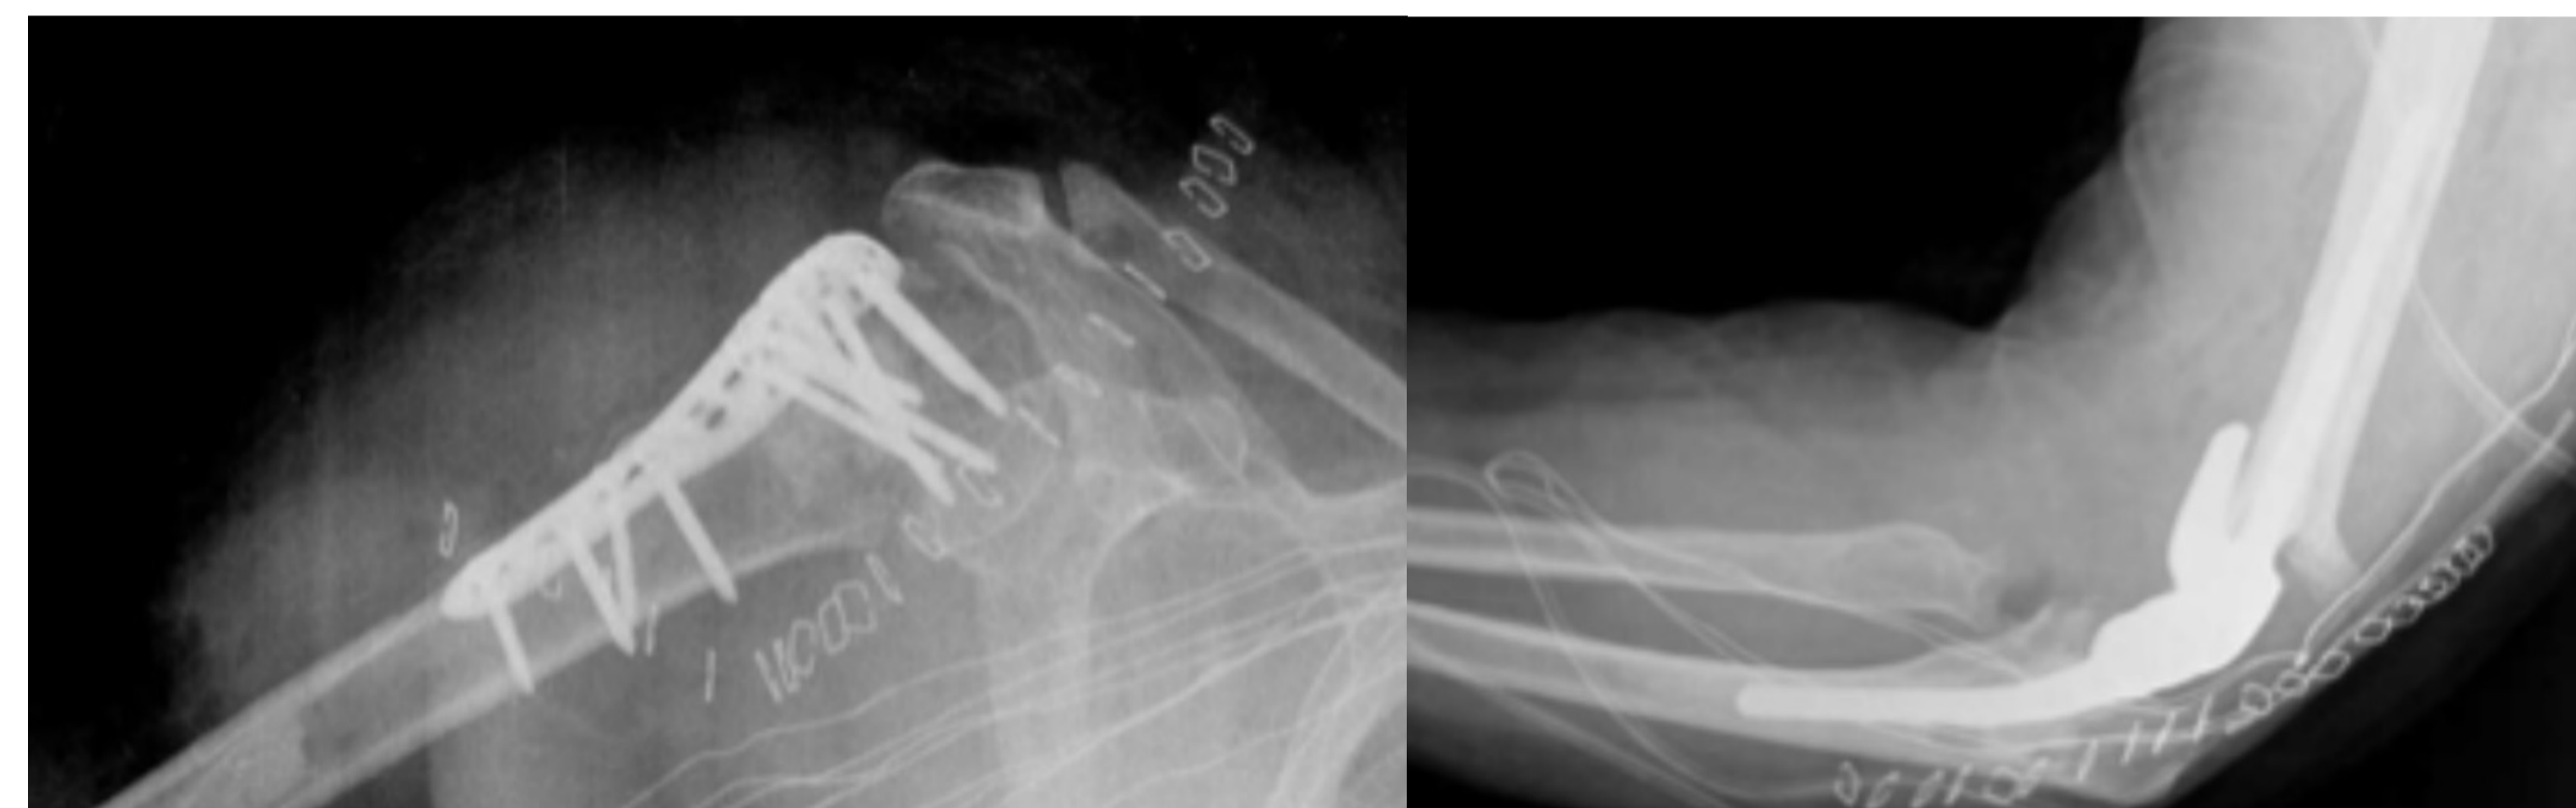
Figura 2: osteosíntesis con placa Philos y prótesis de codo Conrad-Morrey

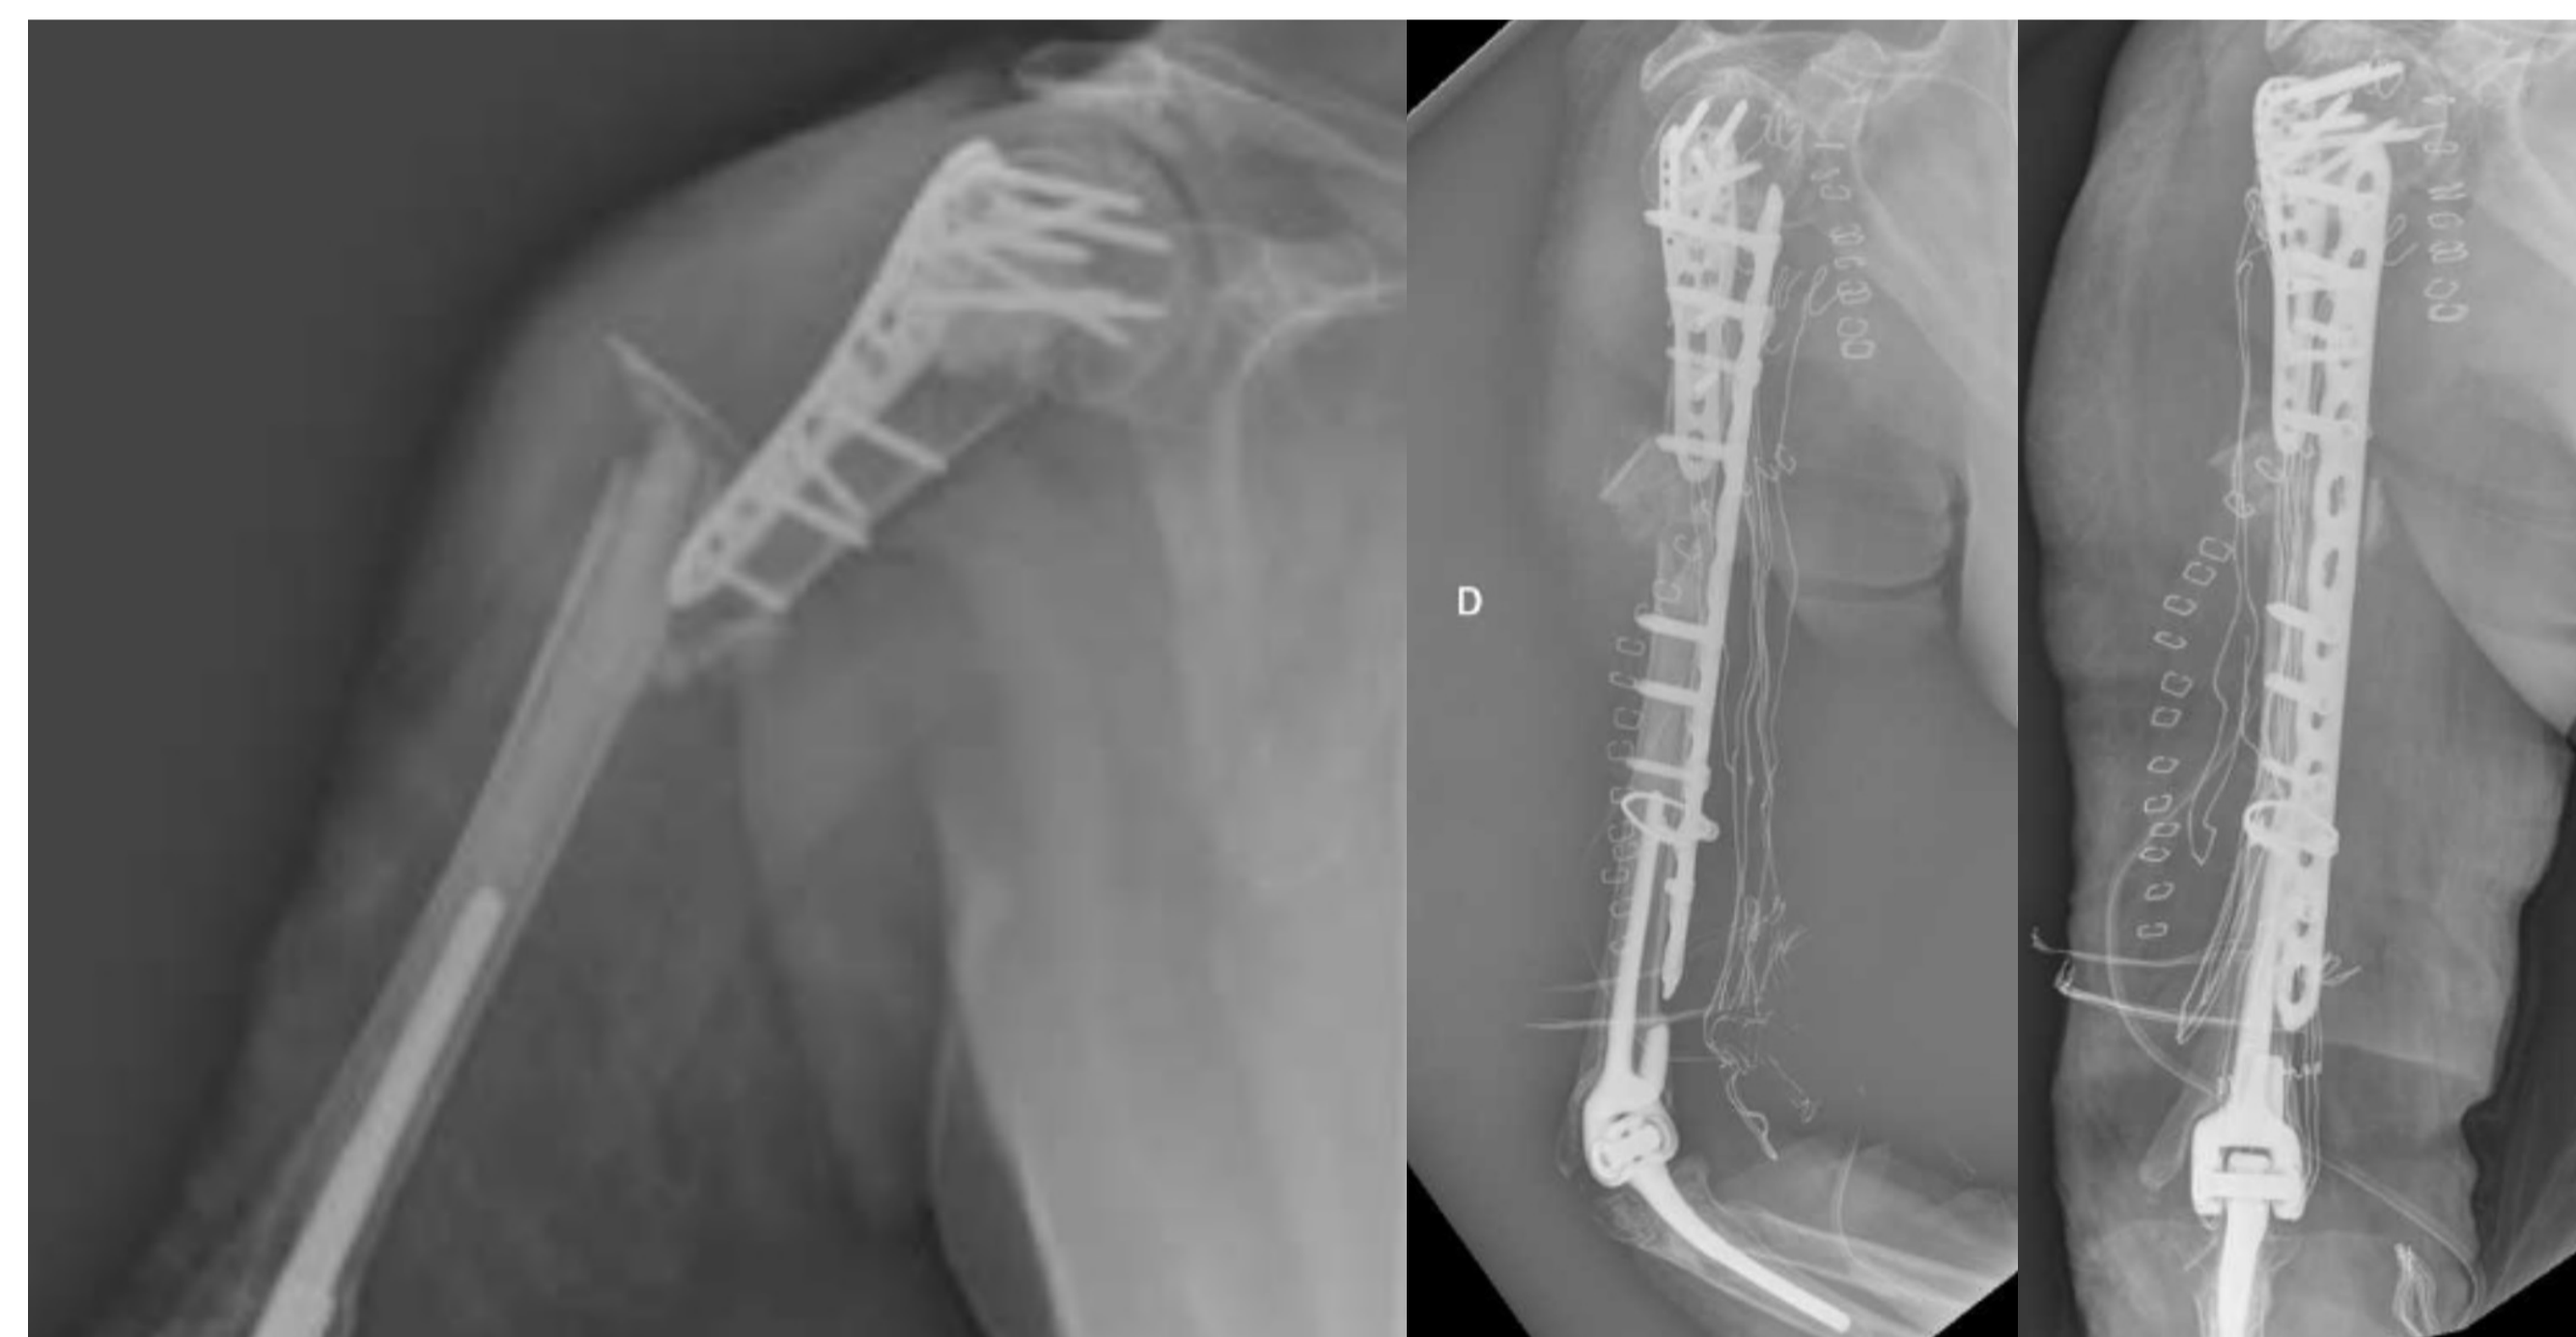
Figura 3: fractura periimplante y tratamiento con placa LCP 4,5 estrecha + cerclaje

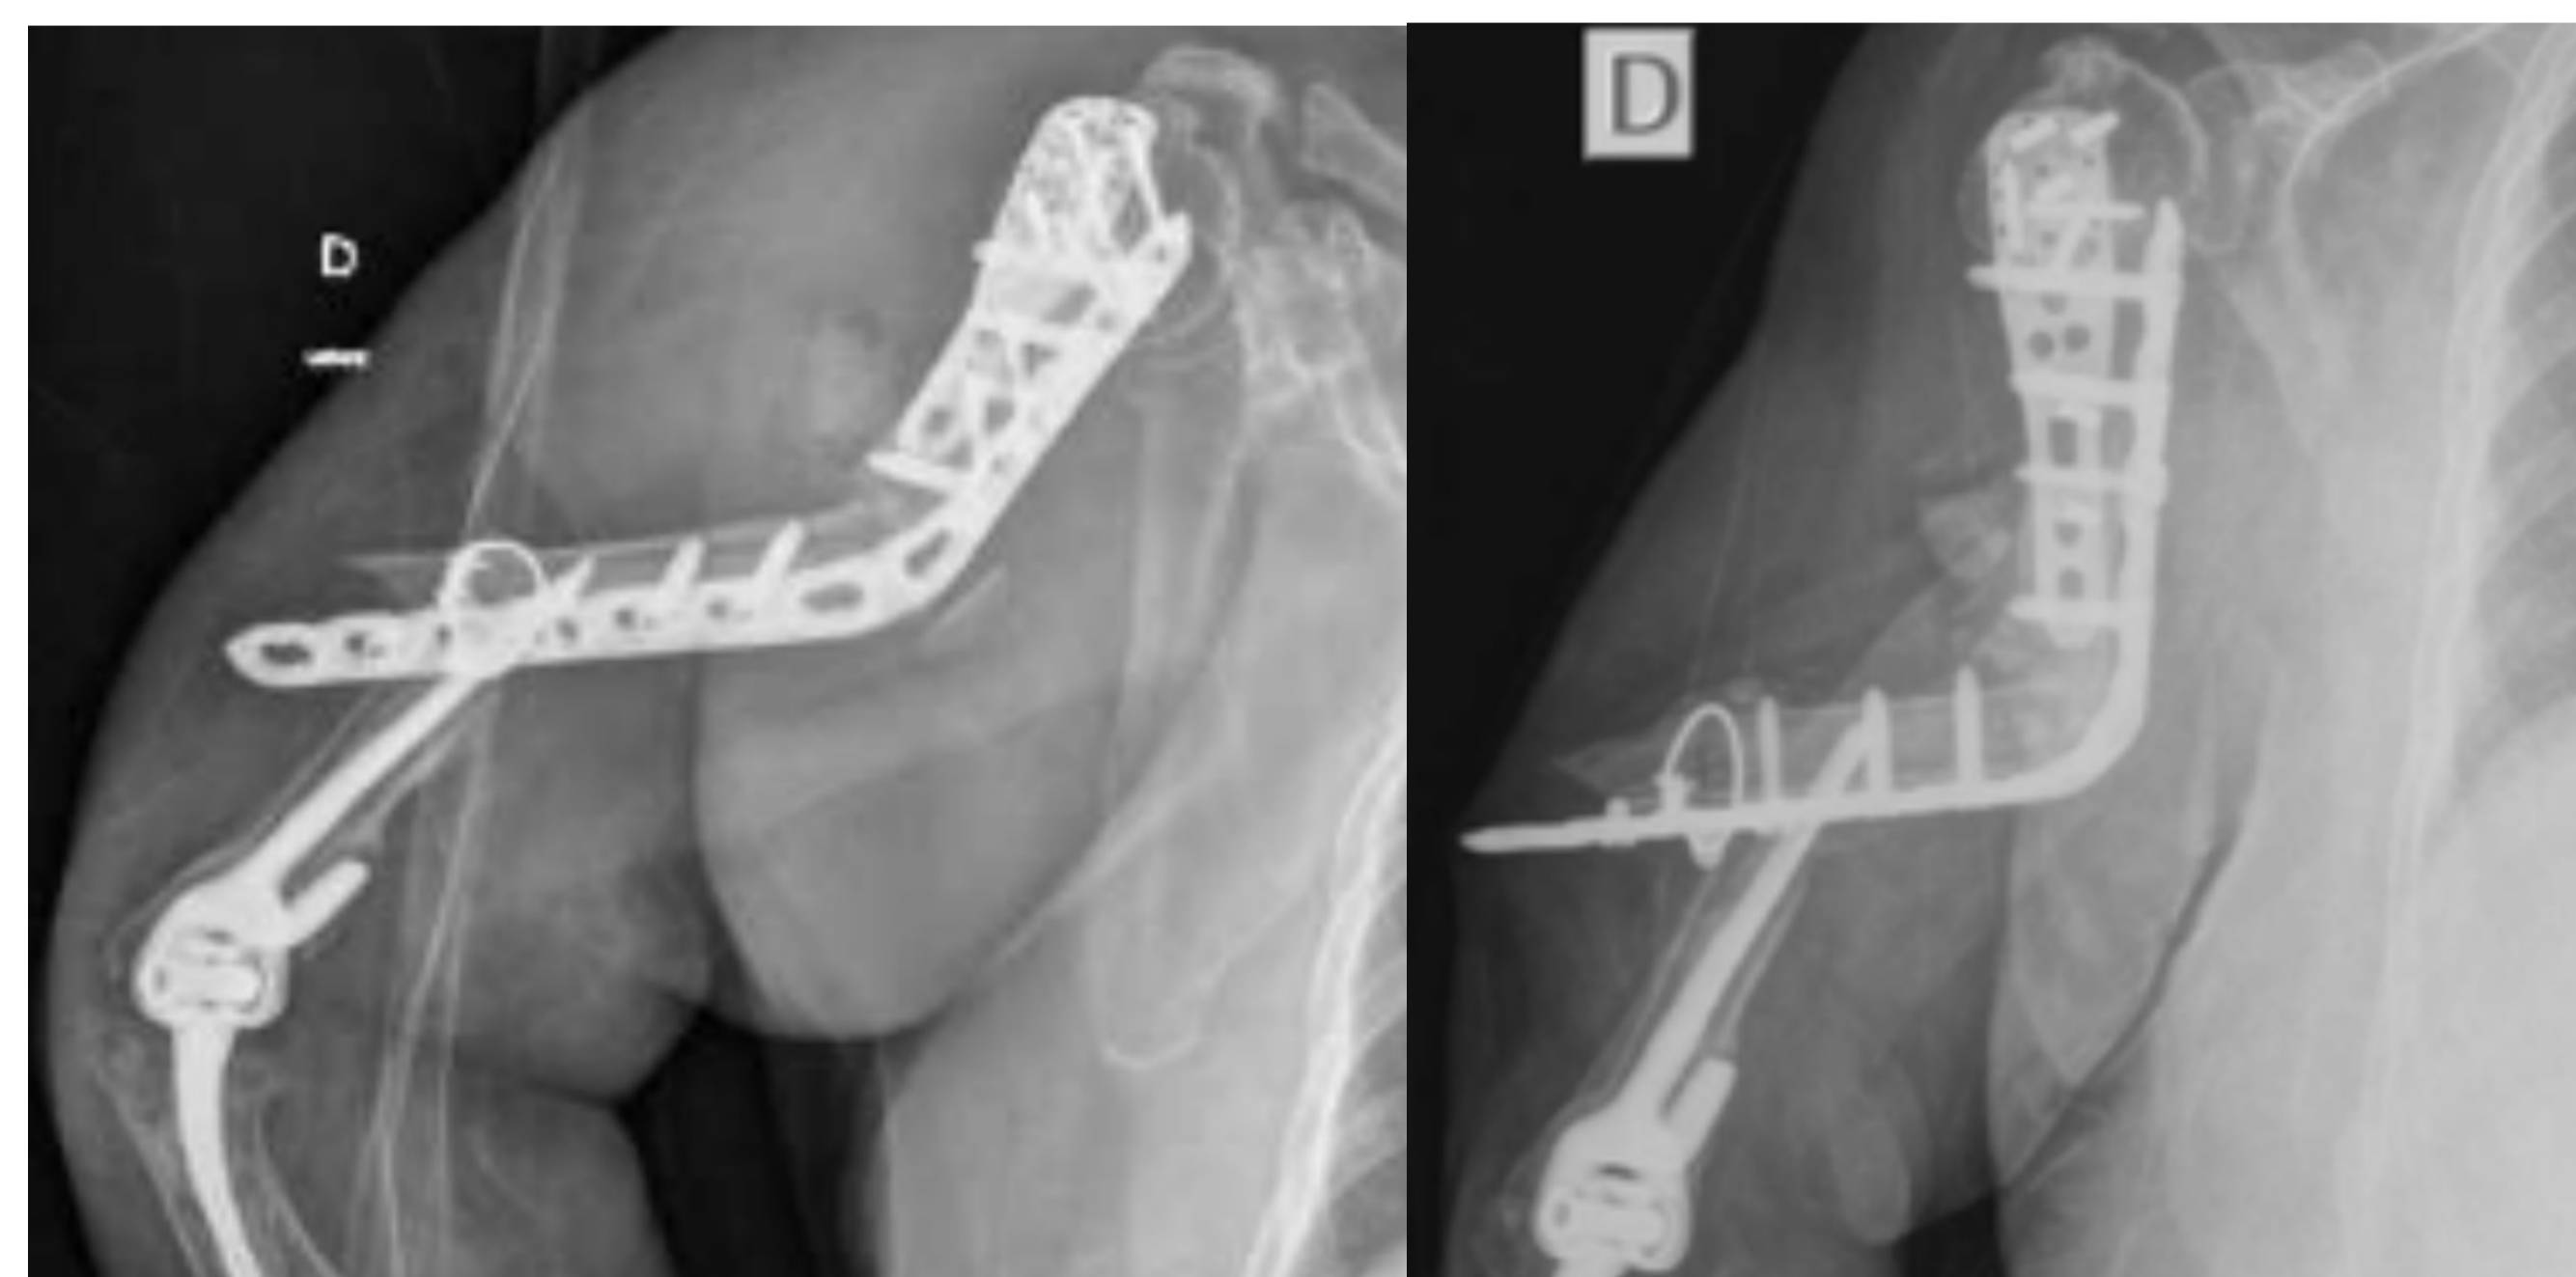
Figura 4: 2ª fractura periimplante por nueva caída 8 semanas tras la intervención.

En pacientes con antecedentes de fractura osteoporótica, es fundamental considerar la posibilidad de enfrentarnos a futuras fracturas periimplante. En este caso, donde existen 2 montajes rígidos a nivel del húmero, junto a la migración del cemento, se creó una zona de debilidad mecánica que acabó fracasando tras un traumatismo. La utilización de una placa proximal que protegiera hasta al menos el tercio medio del vástago humeral podría haber evitado esta complicación. Posteriormente la síntesis distal generó una nueva zona de fragilidad al quedar el cerclaje en la punta del vástago y emplear un tornillo monocortical de mínimo tamaño. Un cerclaje más distal o tornillos monocorticales de mayor longitud podrían haber reducido el riesgo de re-fractura.
