ROTURA DEL POLIETILENO EN PRÓTESIS TRAPECIOMETACARPIANA DE DOBLE MOVILIDAD, UNA COMPLICACIÓN POCO FRECUENTE

Complejo Hospitalario Universitario de Albacete

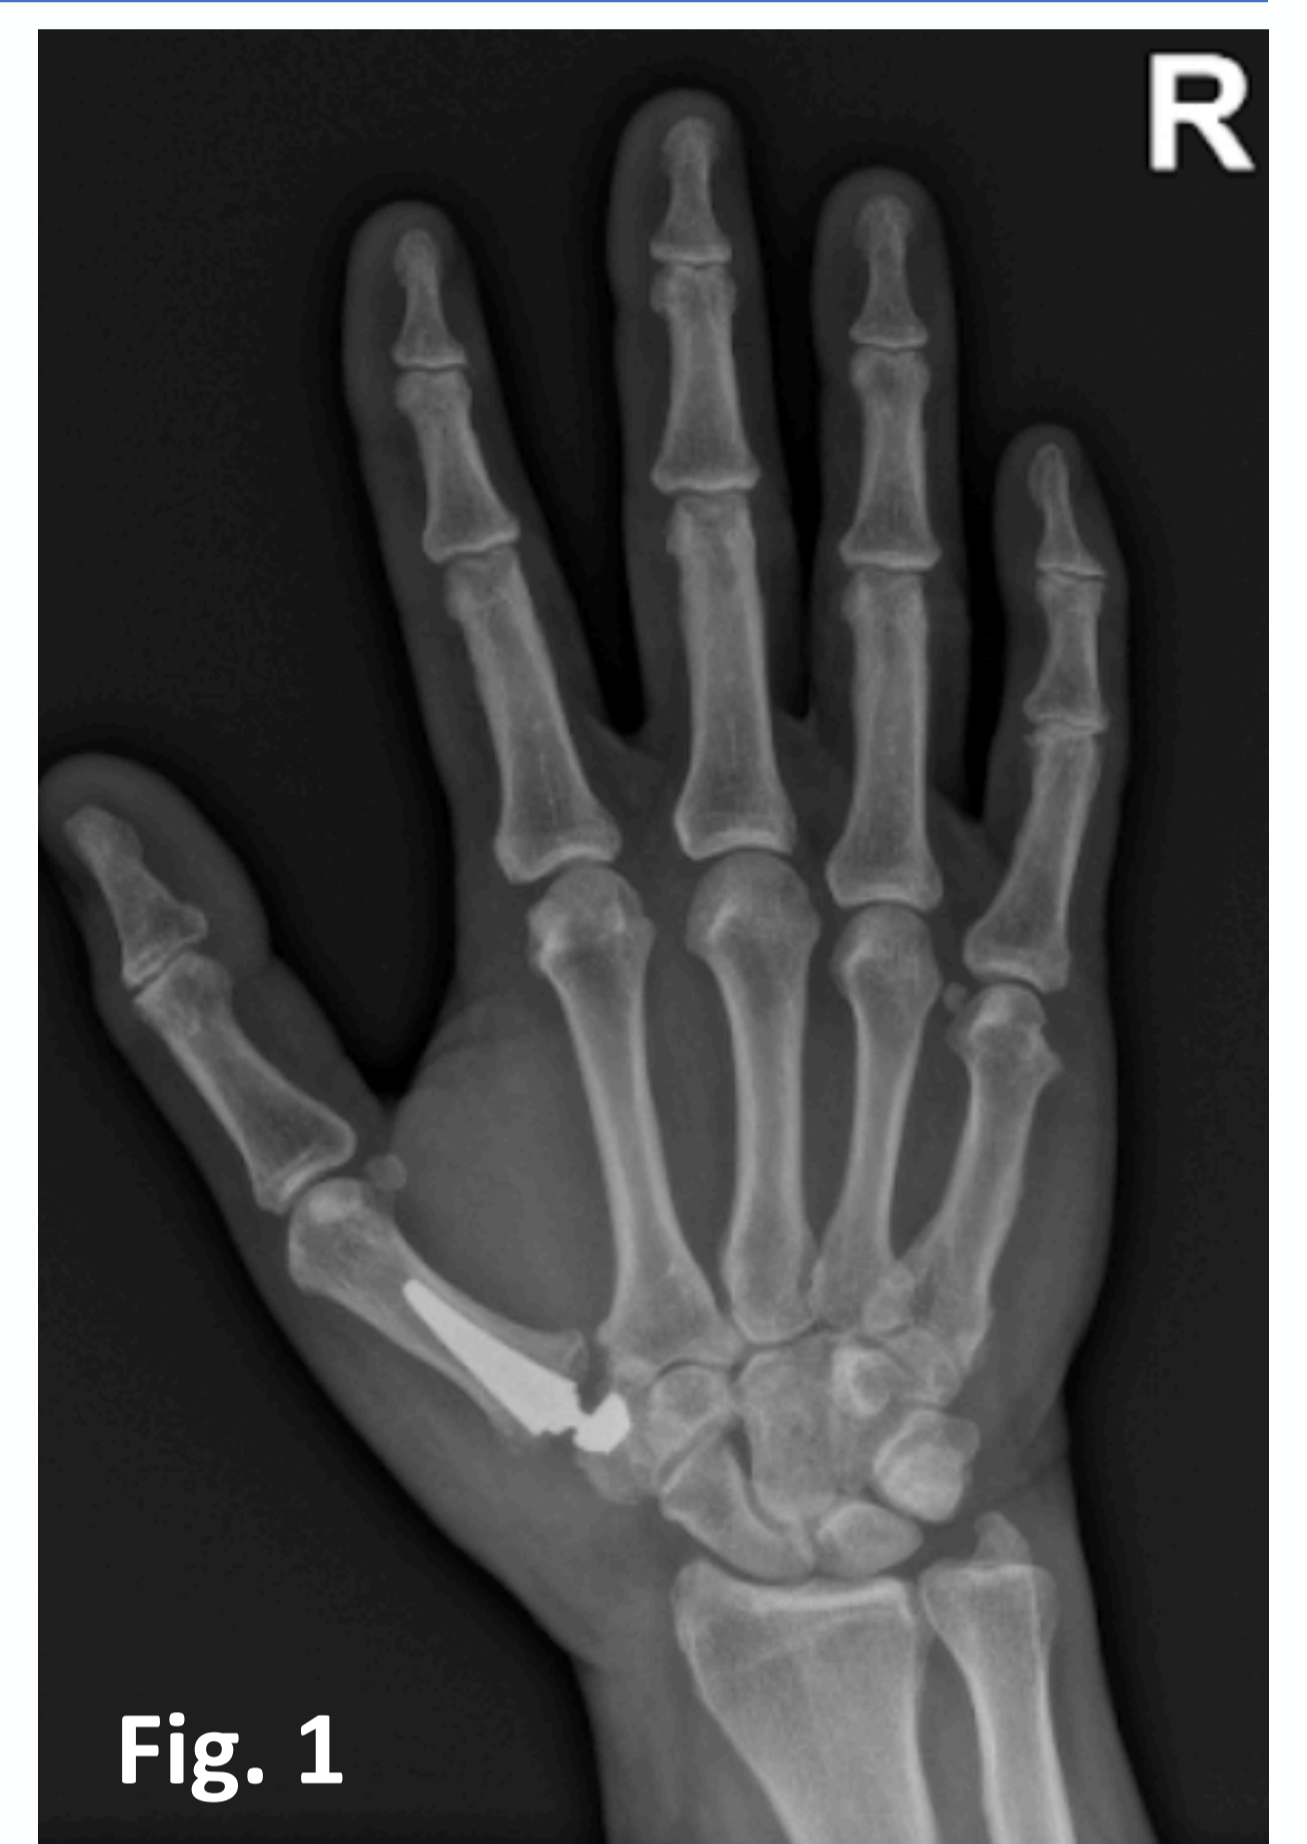
Fig. 1

Se realizaron radiografías anteroposteriores y oblicuas de mano, donde se observó una posición excéntrica y leve hundimiento del cuello en el cotilo (Fig. 1). Se practicó una tomografía computarizada (TC), que confirmó el contacto del componente metálico del cuello con el cotilo (Fig. 2). Estos hallazgos hacían sospechar la rotura del polietileno.

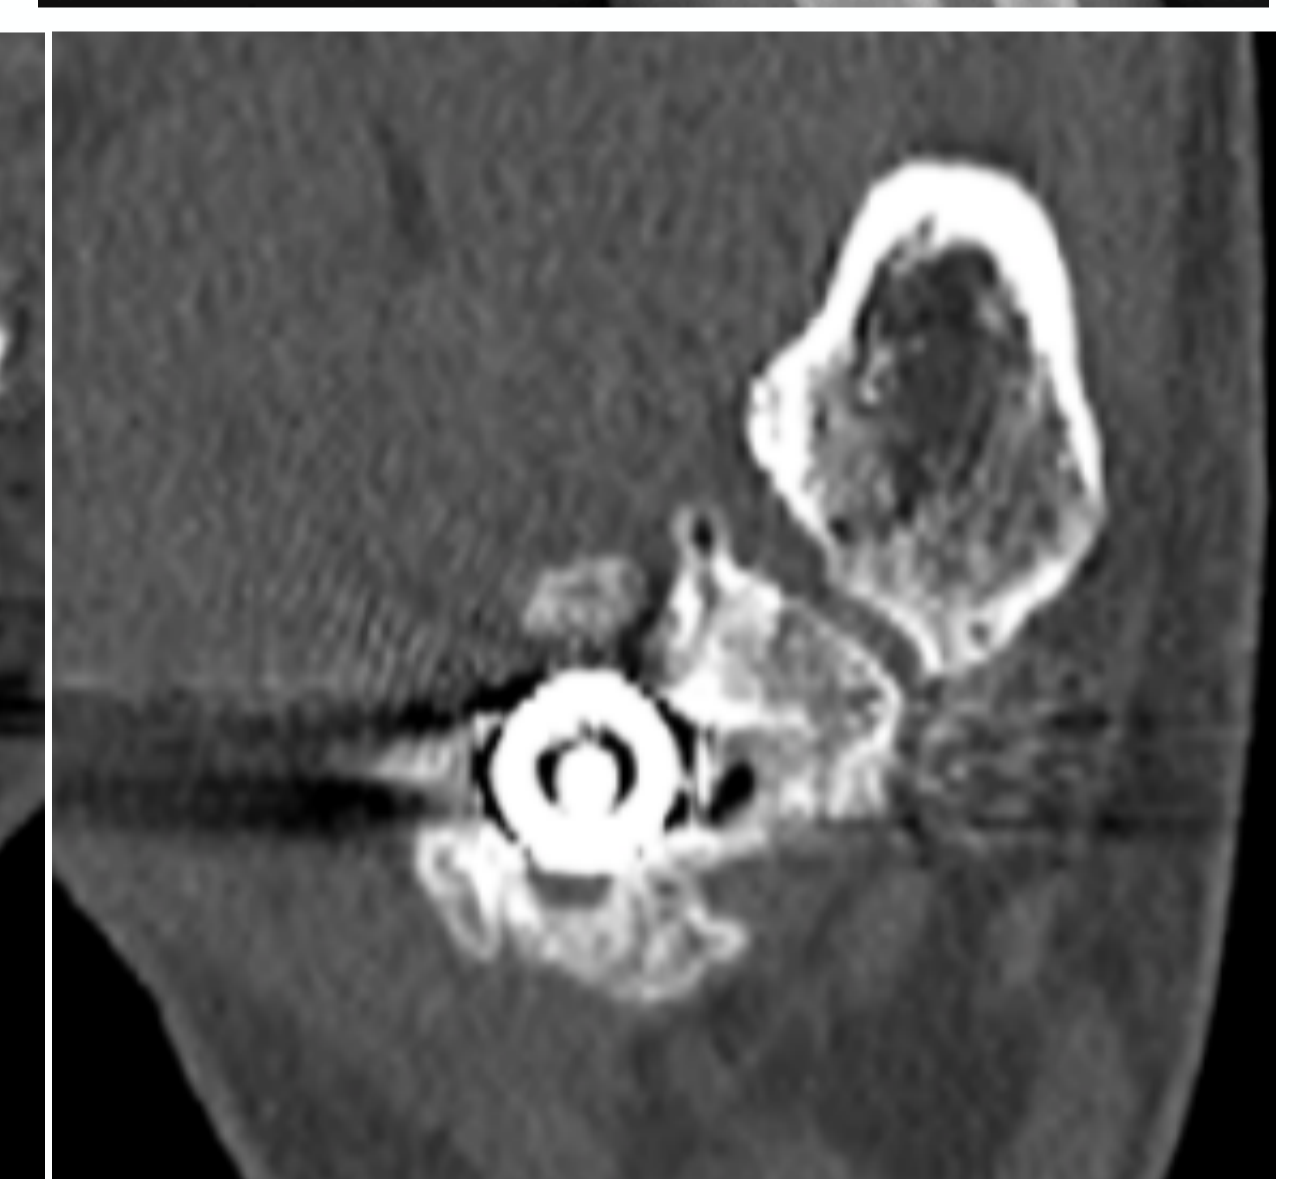
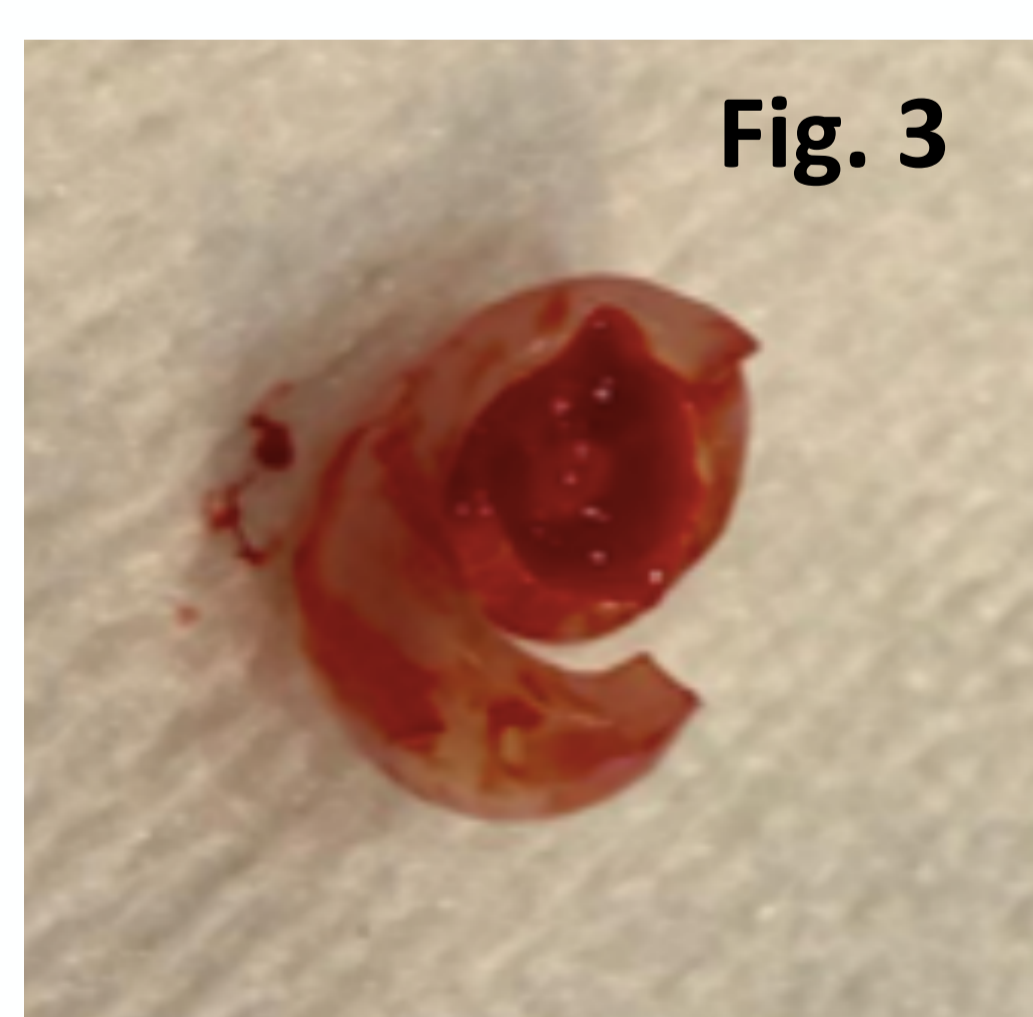
Fig. 3

Ante los resultados radiológicos y la clínica acompañante, se realizó una revisión quirúrgica, donde se apreciaron signos de sinovitis intraarticular y rotura del polietileno (Fig. 3). Además, se observó una importante metalosis de los tejidos. Se retiró el cuello y se comprobó la integridad del resto de componentes. Fue reemplazado por un nuevo componente del mismo tamaño, con correcta estabilidad intraoperatoria (Fig. 4). Recibió rehabilitación postquirúrgica sin incidencias.
