RECAMBIO DE PRÓTESIS TRAPECIOMETACARPIANA POR DESGASTE DEL POLIETILENO

MARIA GARRALDA DEL VILLAR, JUAN APELLÁNIZ ANTÓN, DAVID RODRÍGUEZ PALOMO, ROBERTO CARRERA
ABAD, JOSE JAVIER USOZ ALFARO

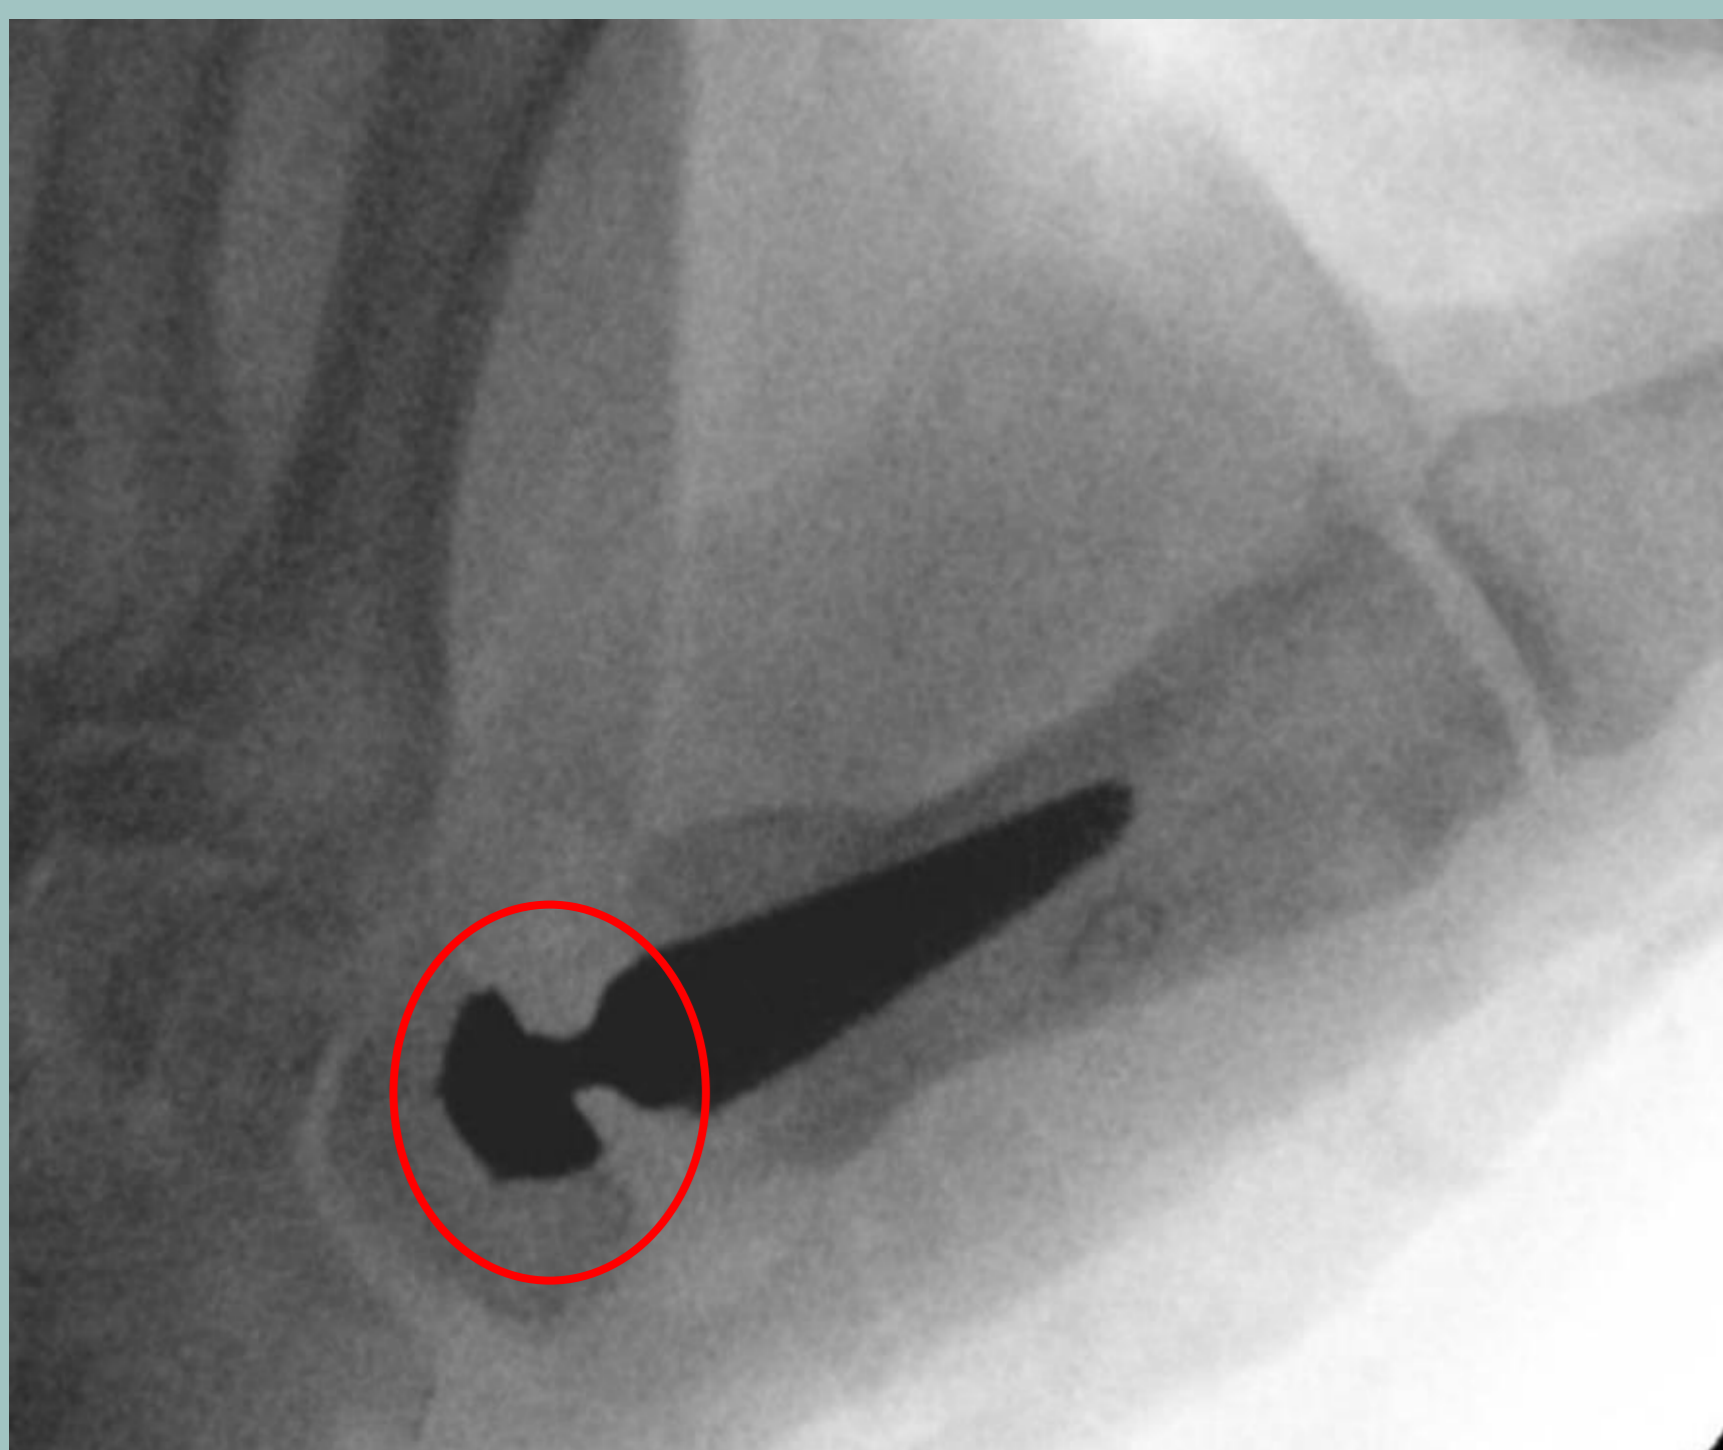
Durante la cirugía se evidencia un desgaste severo del inserto de polietileno e importante metalosis que se extraen por completo. Fresado del trapecio hasta obtener hueso esponjoso y colocación del implante definitivo del nº 10. Se mantiene el vástago previamente colocado. Se realiza una reducción comprobando una correcta estabilidad y movilidad de la prótesis. El paciente evoluciona favorablemente, con mejoría del dolor y recuperación funcional progresiva en el postoperatorio. A los 6 meses de seguimiento, presenta una movilidad completa sin signos radiográficos de complicaciones.

Usura del polietileno

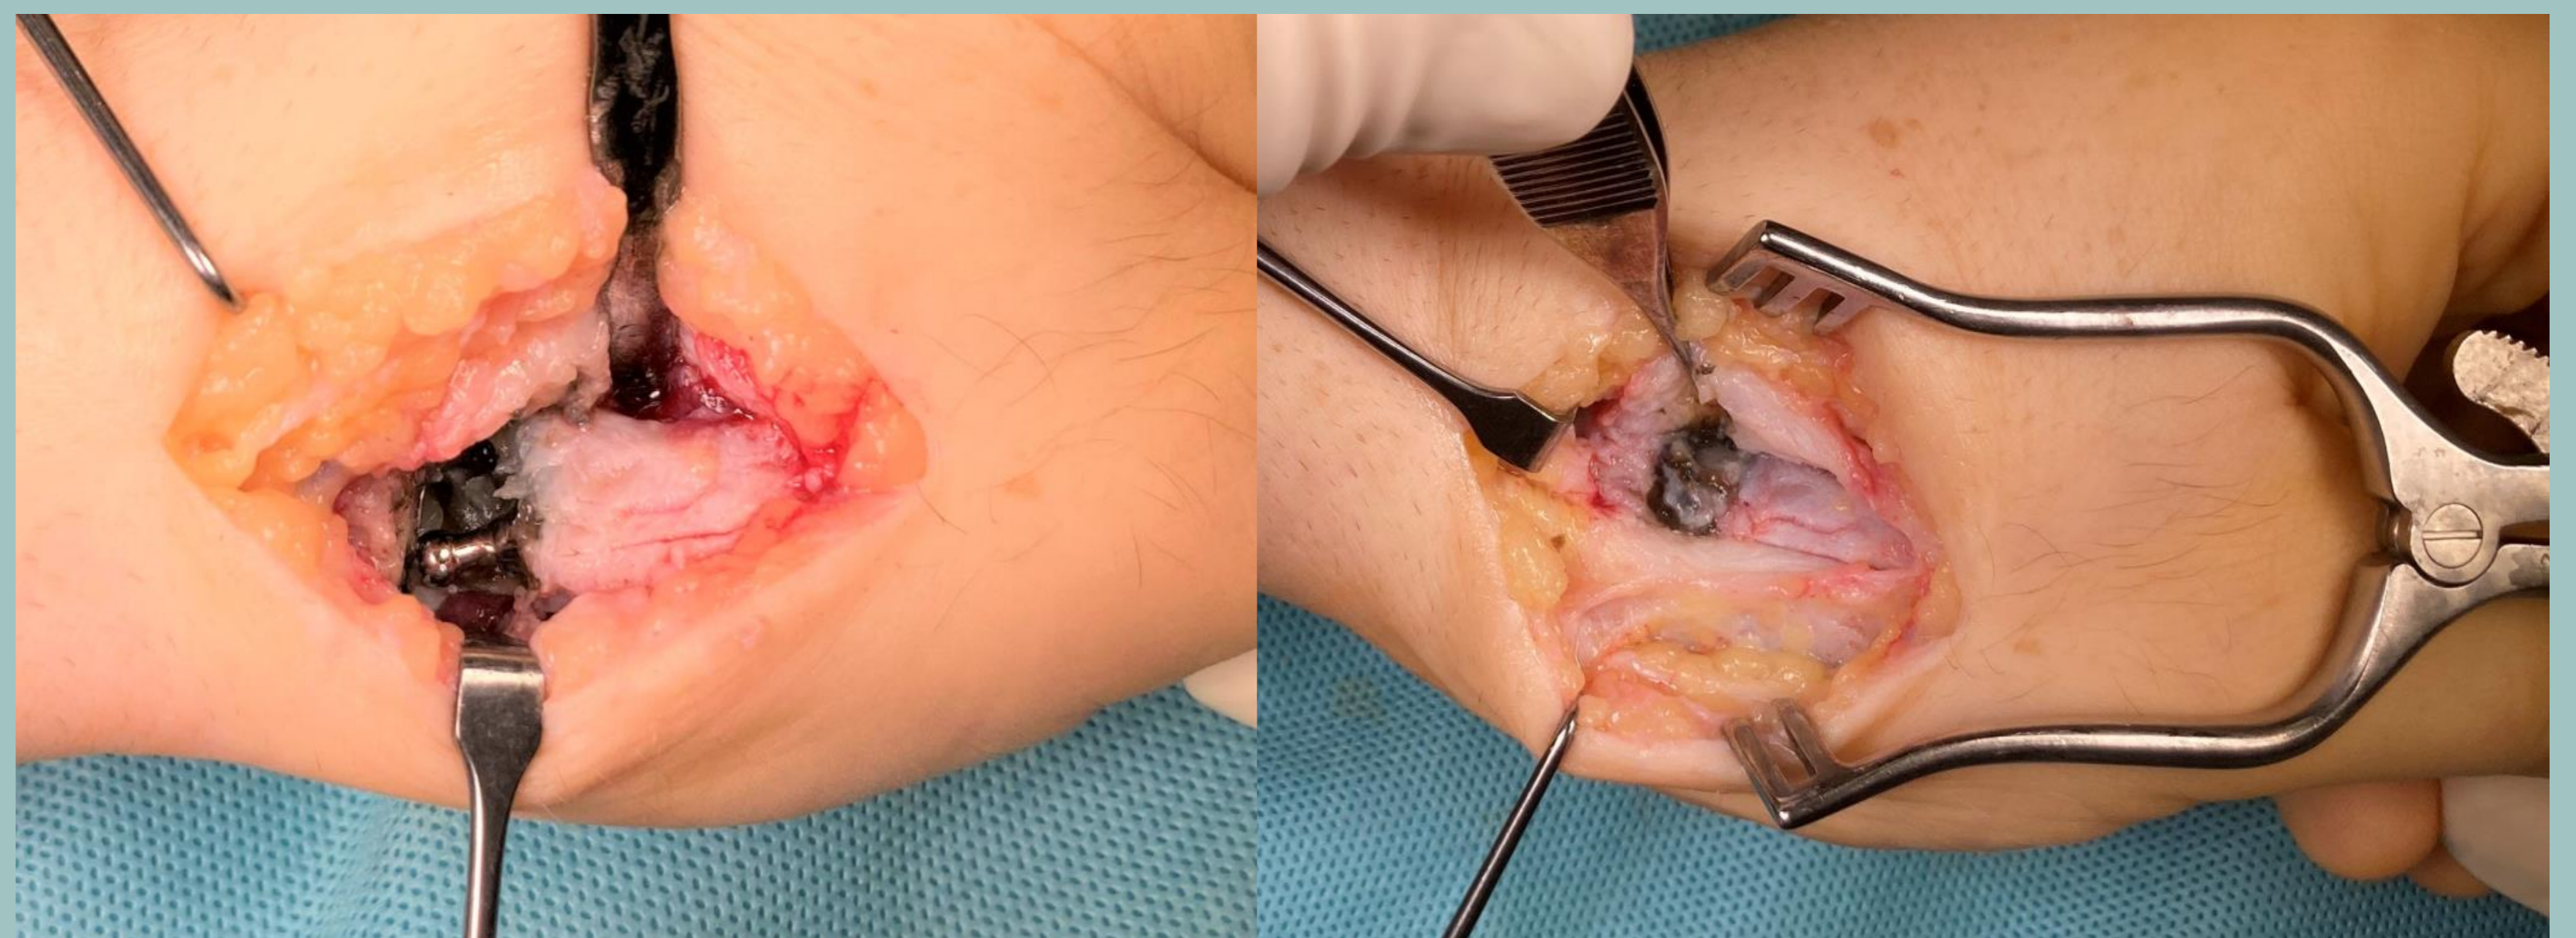
Imagen intraoperatoria del recambio

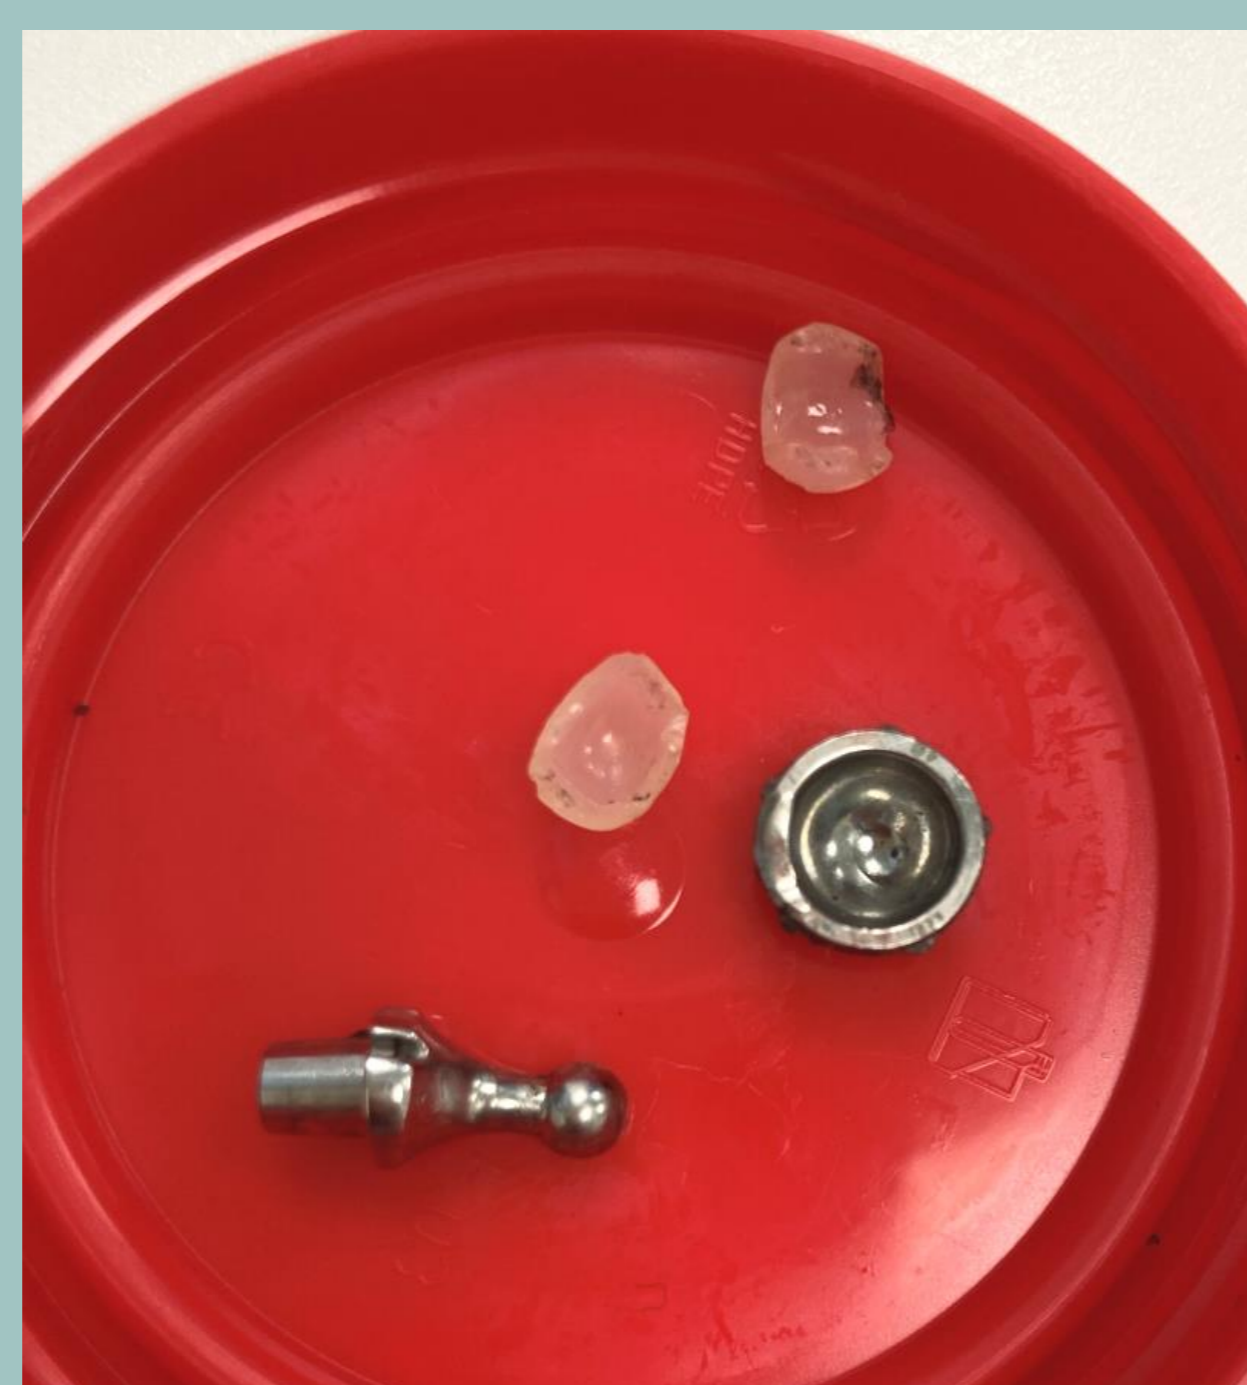
Usura y fracción del polietileno

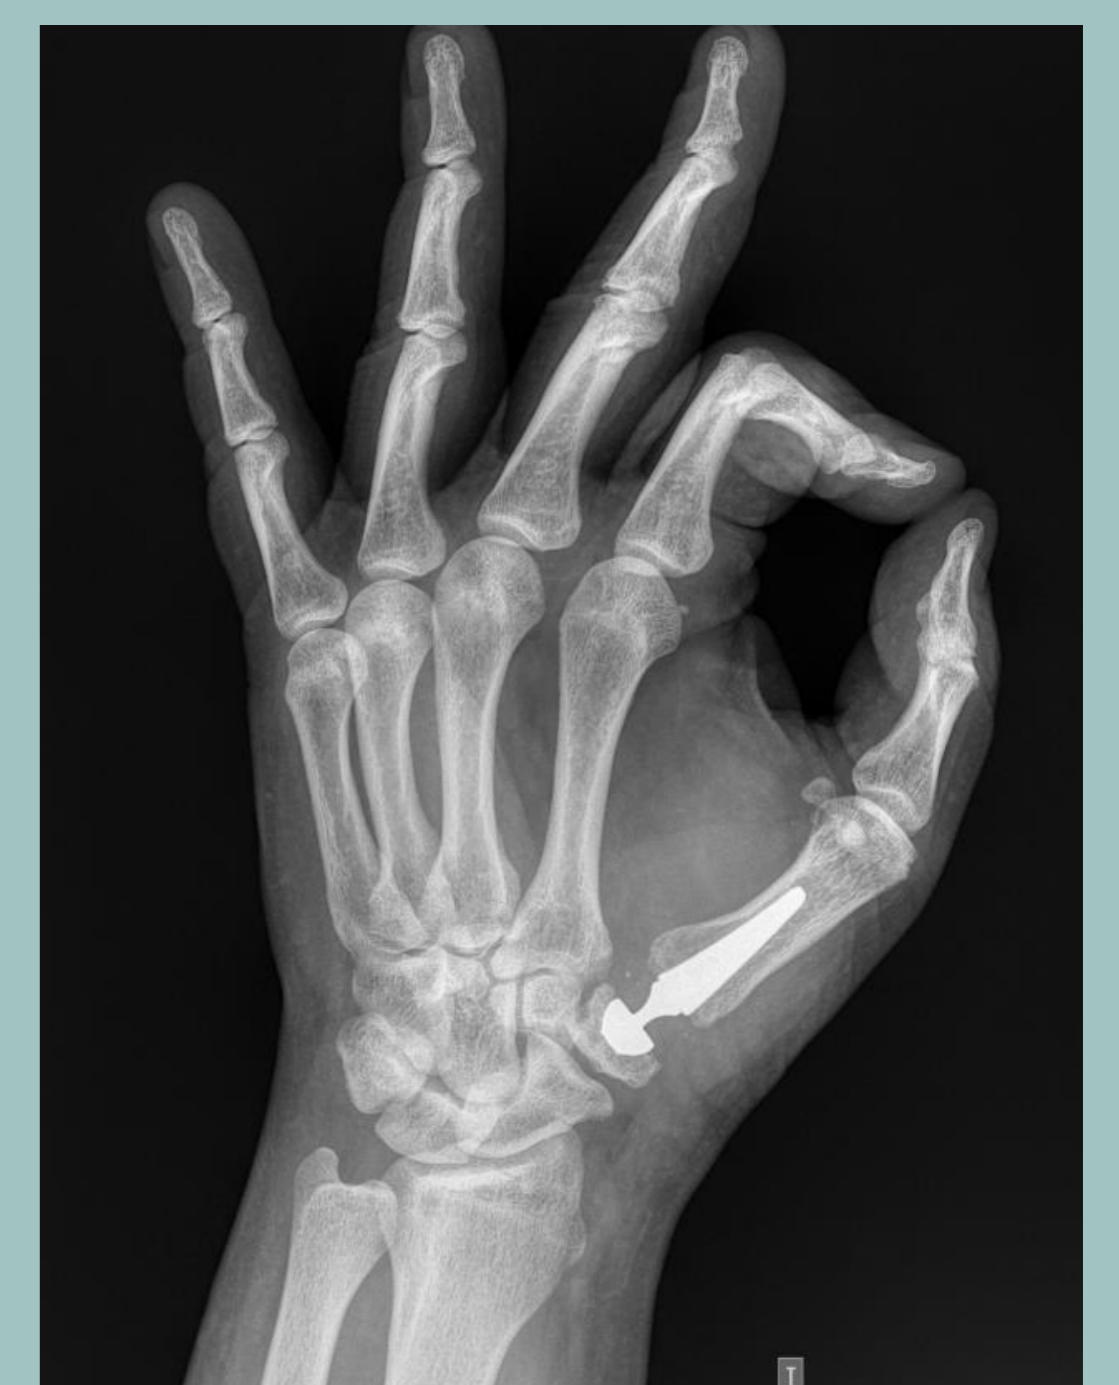
Radiografía postoperatoria
