DESENSAMBLAJE DE HEMIARTROPLASTIA HOMBRO: "¿RADIOGRAFÍA OKEY?"

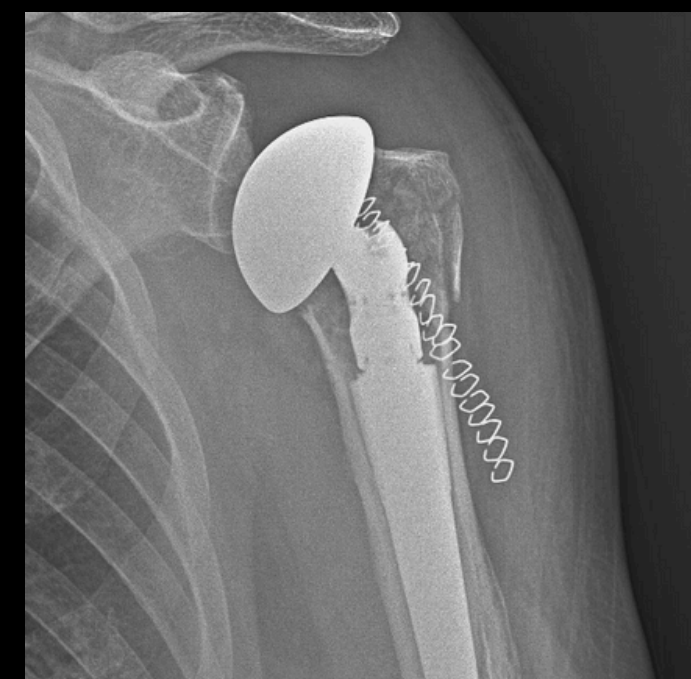
1 mes postqx

Revisando radiografías previas, se identifica dicho desmontaje desde el tercer mes postoperatorio, con dudas en caso del primer mes al no ser proyecciones AP-AXIAL hombro puras.
