# PSEUDOARTROSIS DE FRACTURA INTRACAPSULAR DE FÉMUR TRAS OSTEOSÍNTESIS CON TORNILLOS CANULADOS. ¿LO PODEMOS PREDECIR?

*Guillén Cepedello, P; Ortega Sánchez, C.*

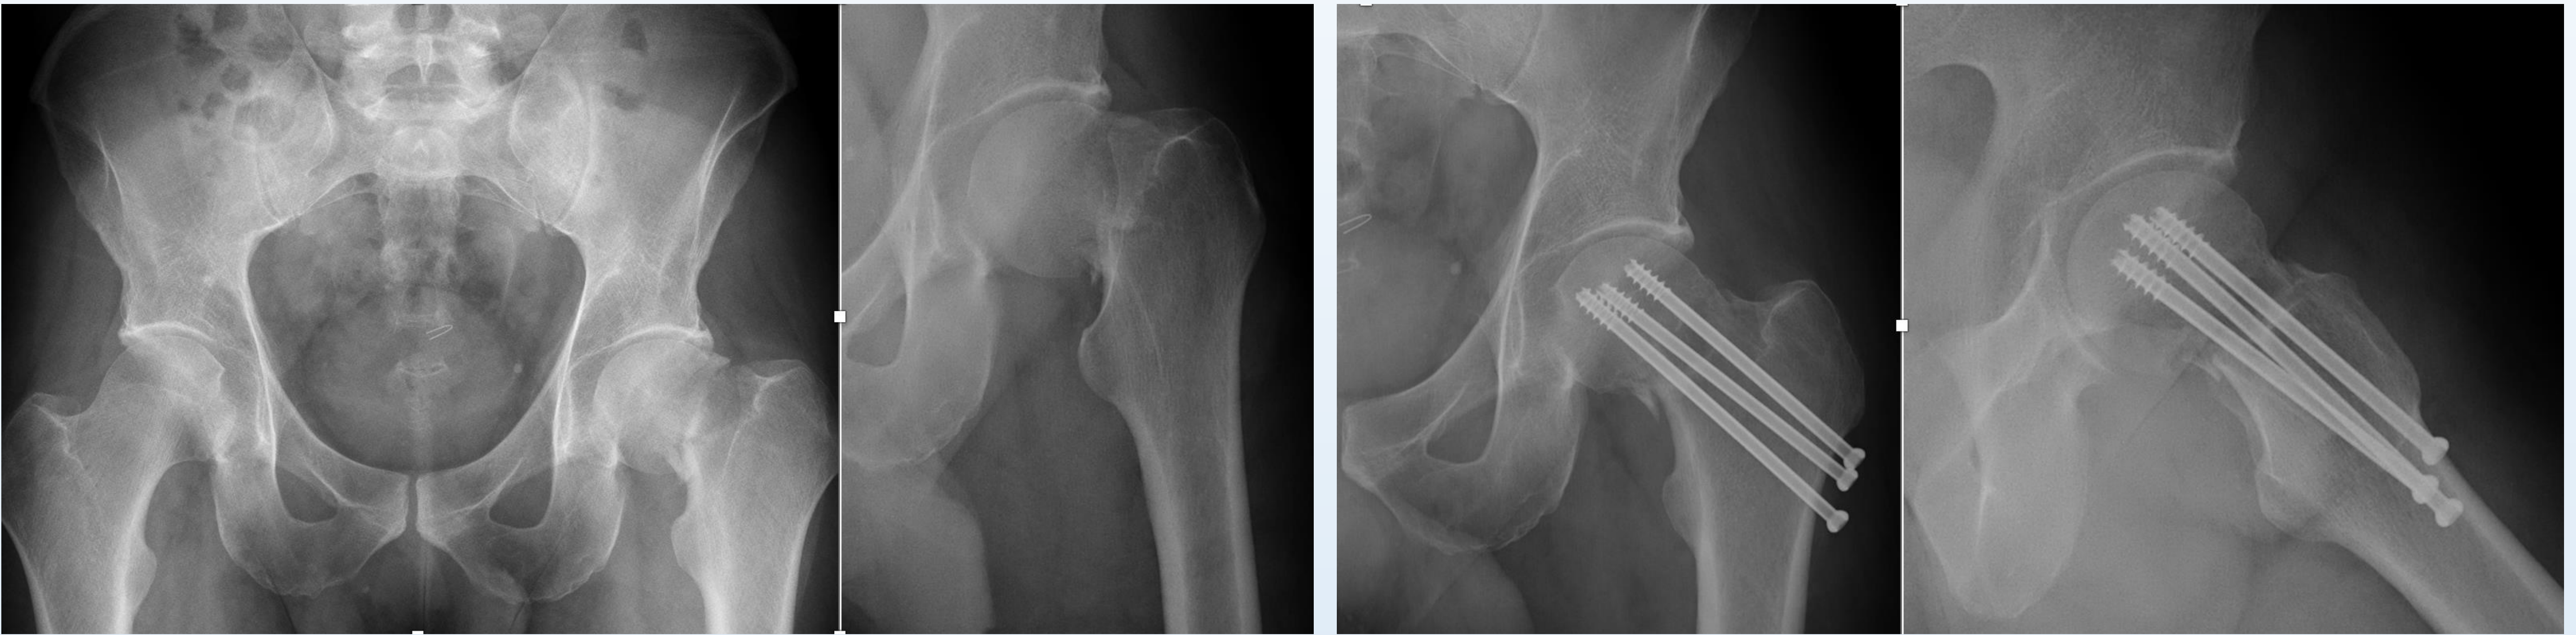
Varón de 45 años derivado a nuestro centro por fractura subcapital Garden III de fémur izquierdo. Dada la edad del paciente, y tras explicarle las potenciales complicaciones de una osteosíntesis, se decide tratamiento quirúrgico urgente con tres tornillos canulados.

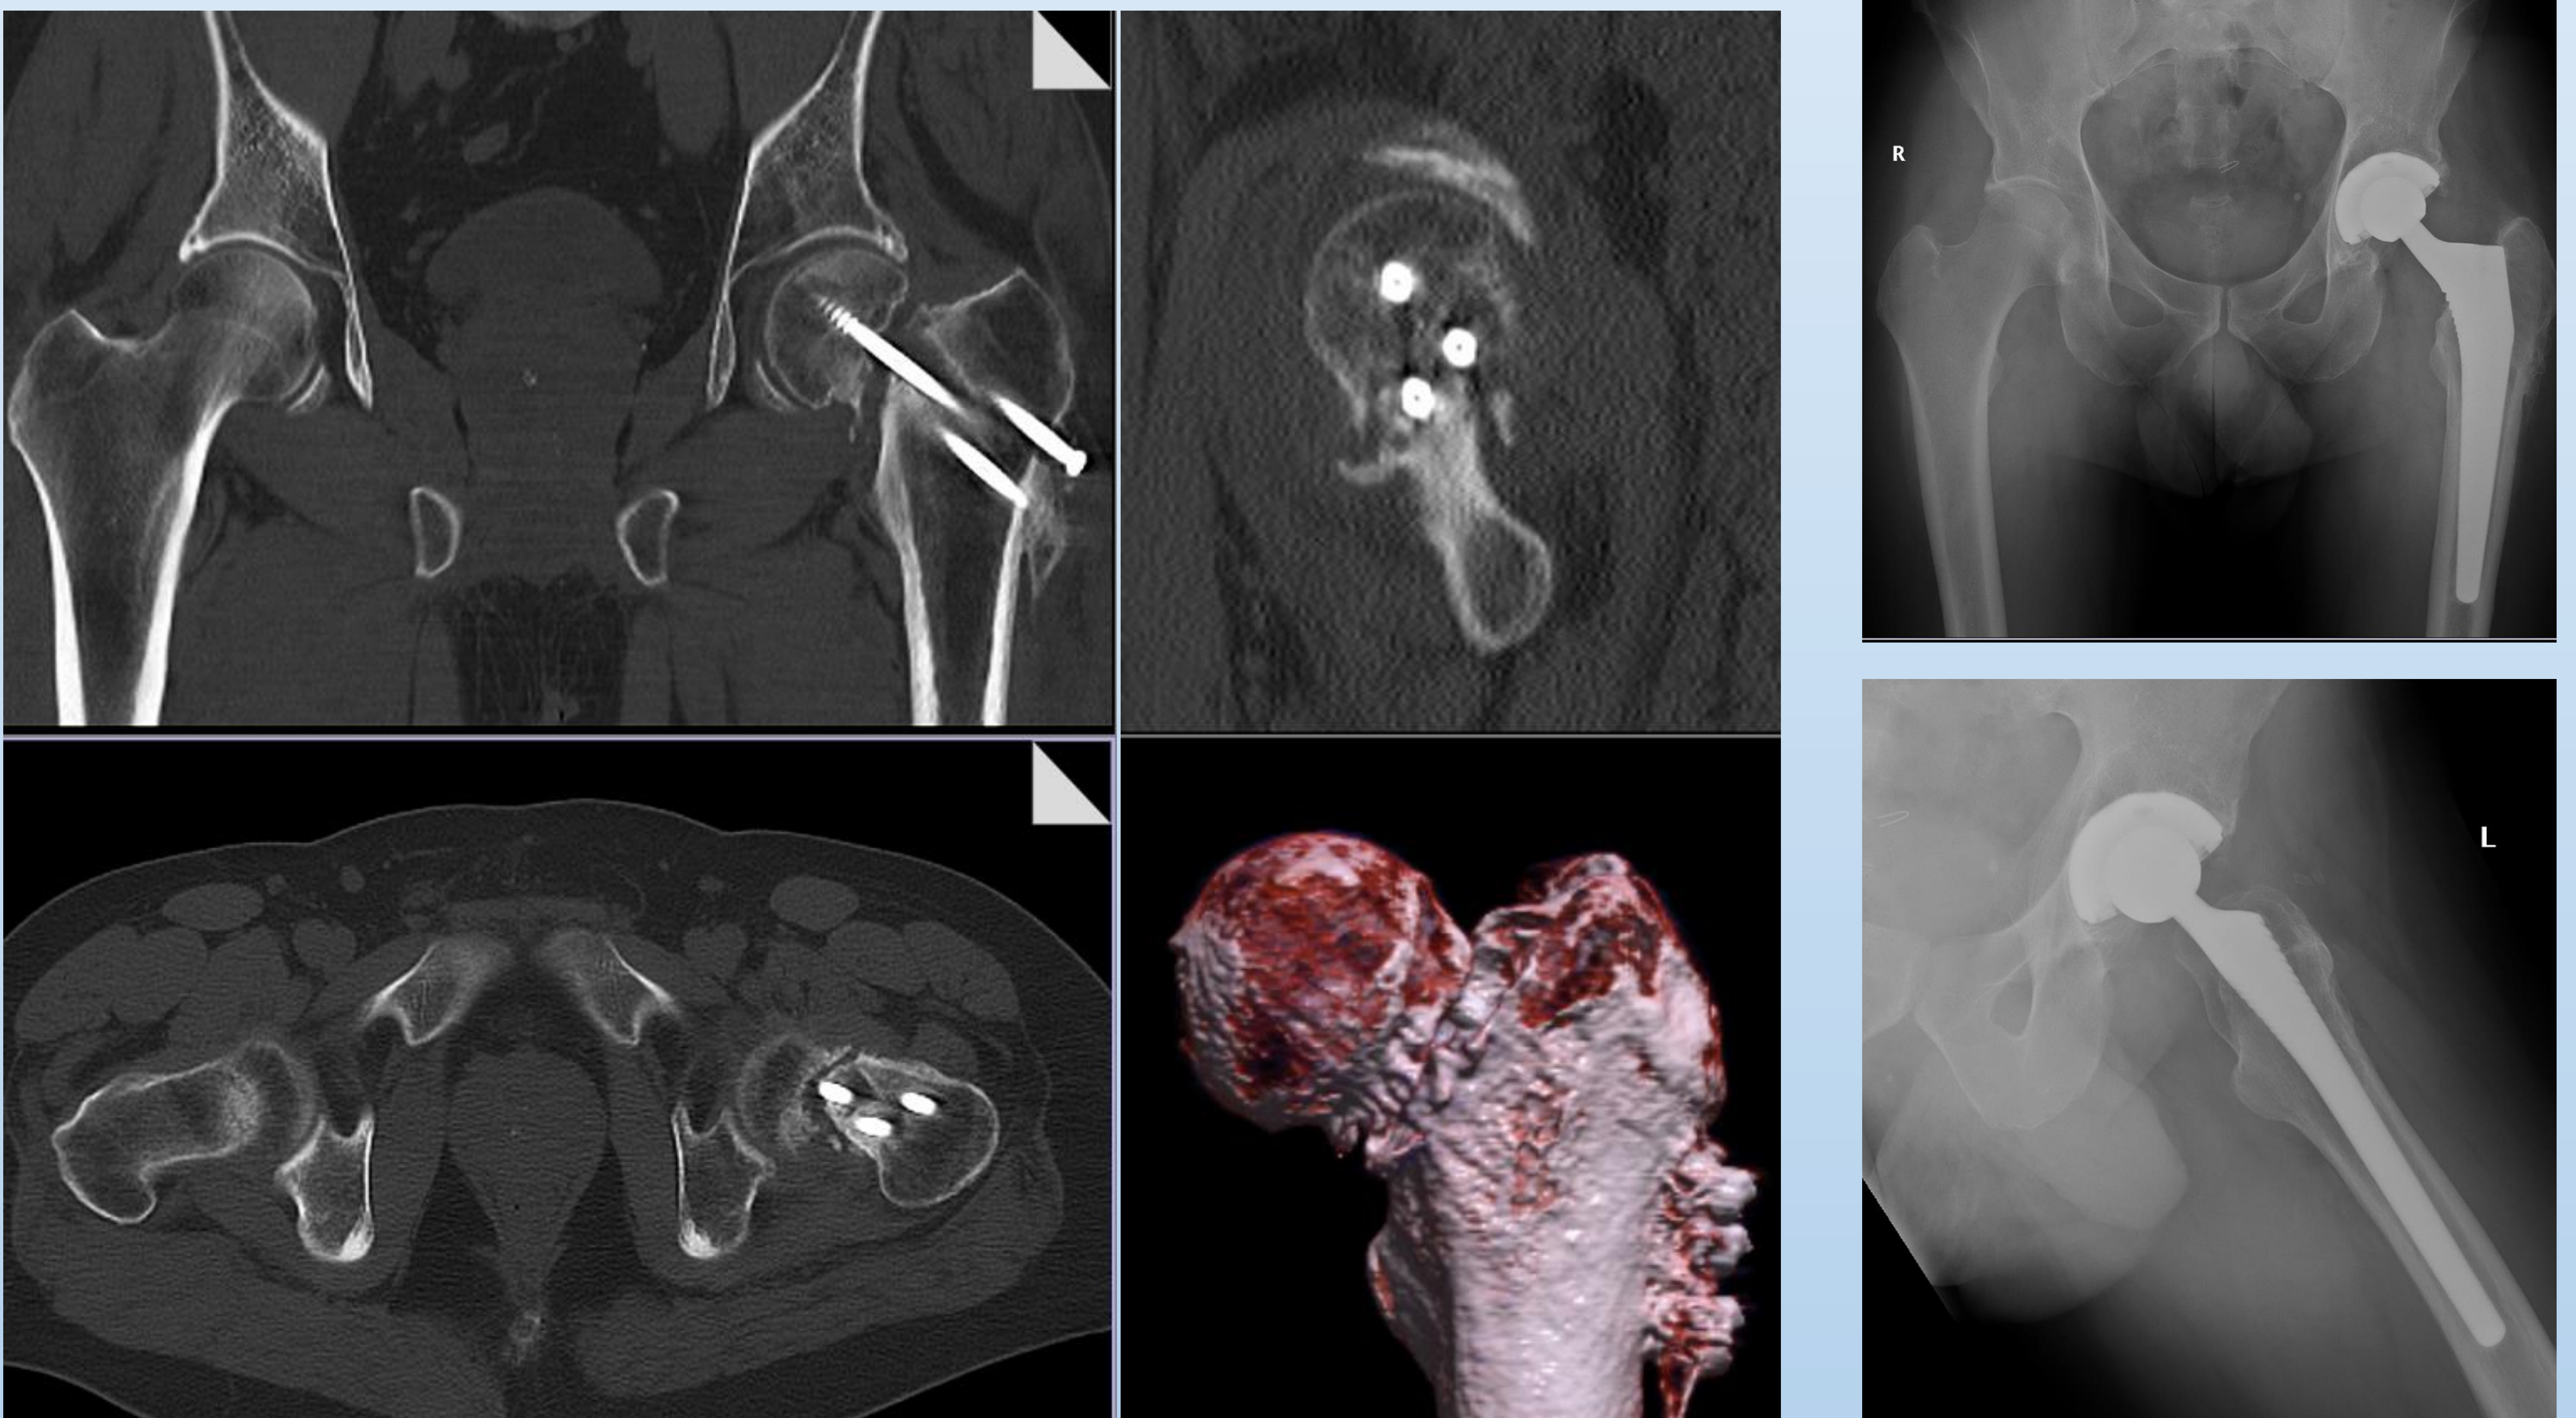
Ocho meses después, el paciente presenta dolor inguinal franco y cojera. En la radiografía se visualiza imagen de pseudoartrosis en el cuello femoral, que se confirma con TAC. Ante estos hallazgos clínico-radiológicos se realiza extracción de material de osteosíntesis y se implanta una prótesis de cadera no cementada. Un año después, el paciente está clínicamente perfecto y sin dolor.

Los principales factores de riesgo de pseudoartrosis tras tratamiento con tornillos canulados son: fractura desplazada, trazo de fractura vertical, una mala reducción o una reducción no adecuada, configuración de los tornillos en forma de triángulo en vez de en forma de triángulo invertido, osteoporosis y edad avanzada.
