ROTURA COMPLEJA DE UNA ARTROPLASTIA INVERTIDA DE HOMBRO

Garrido Díaz, Yanira; Franco Rodríguez, David; Muelas Ortiz, José Antonio; Gutiérrez Rodríguez, Blanca; López Navarro, María del Mar

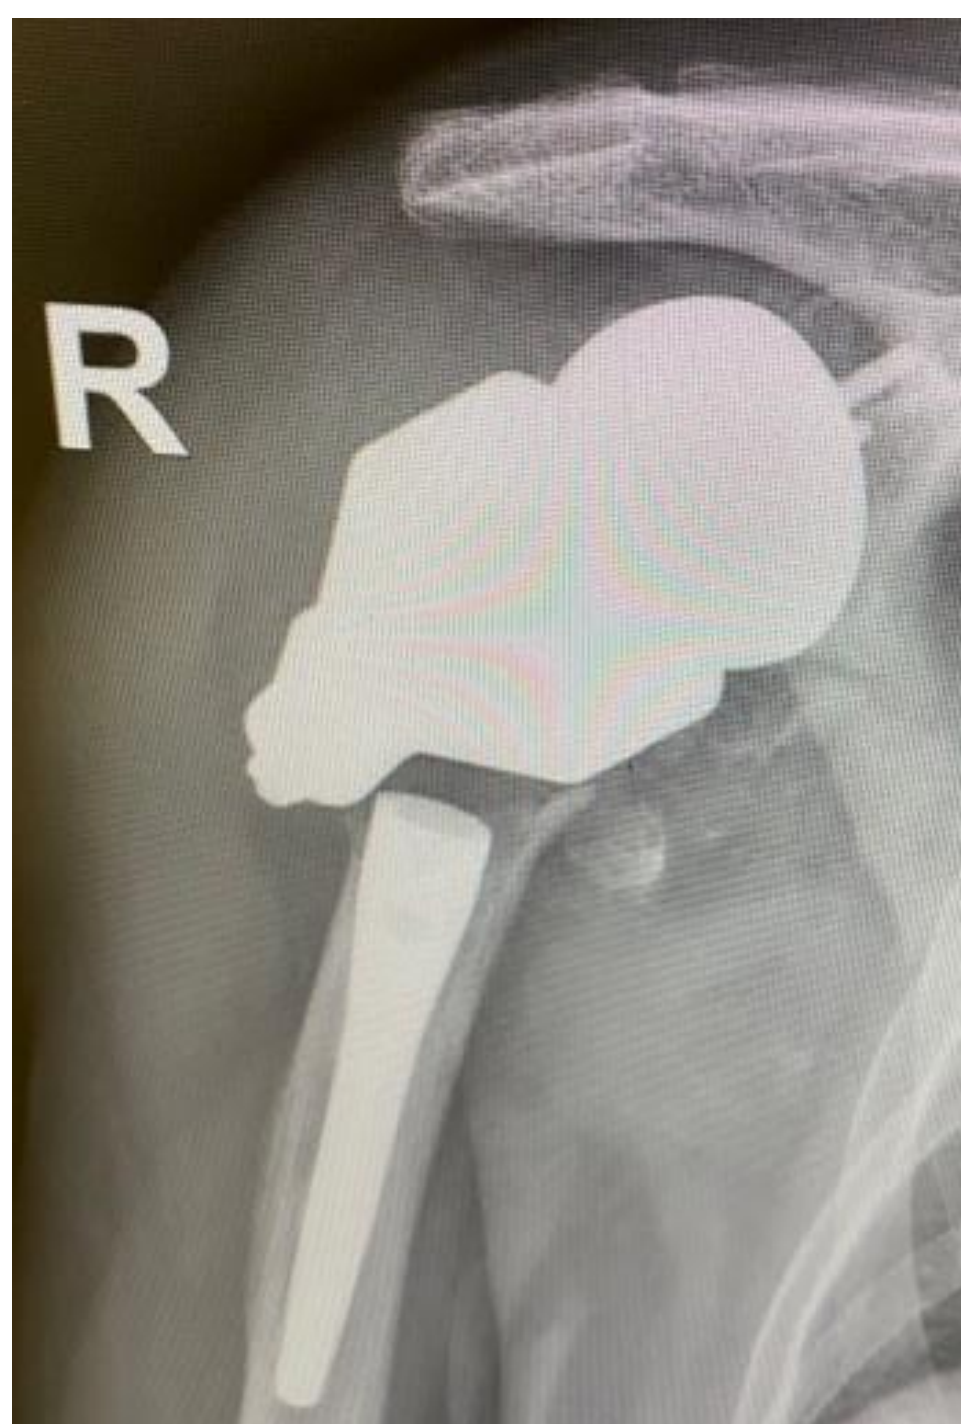
Imagen 1: Radiografía rotura de PIH derecha

En la radiografía simple se evidencia rotura de PIH y se decide ampliar estudio con TC, que informa de rotura de prótesis a nivel del cuello del vástago.

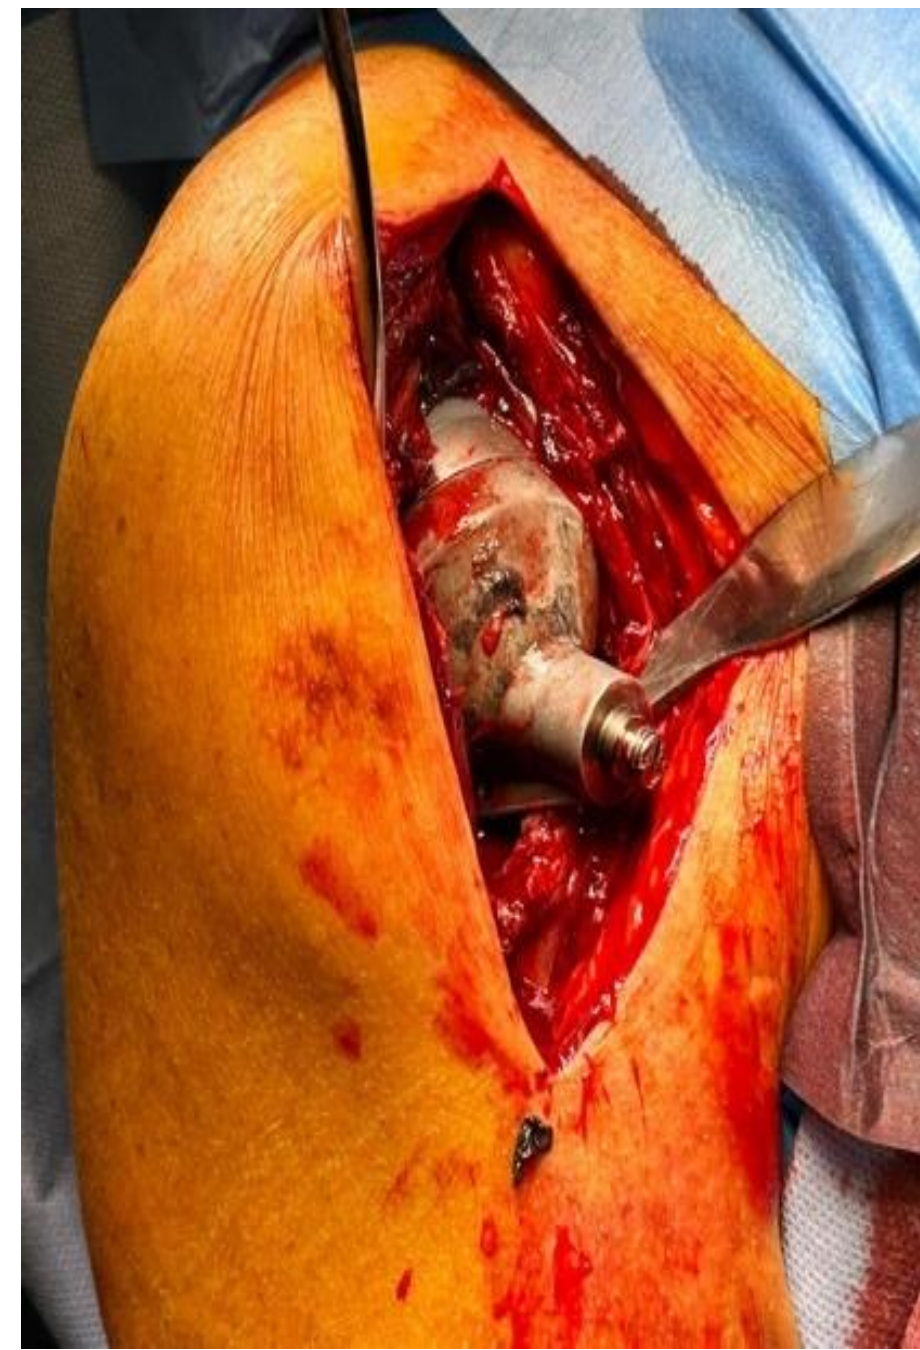
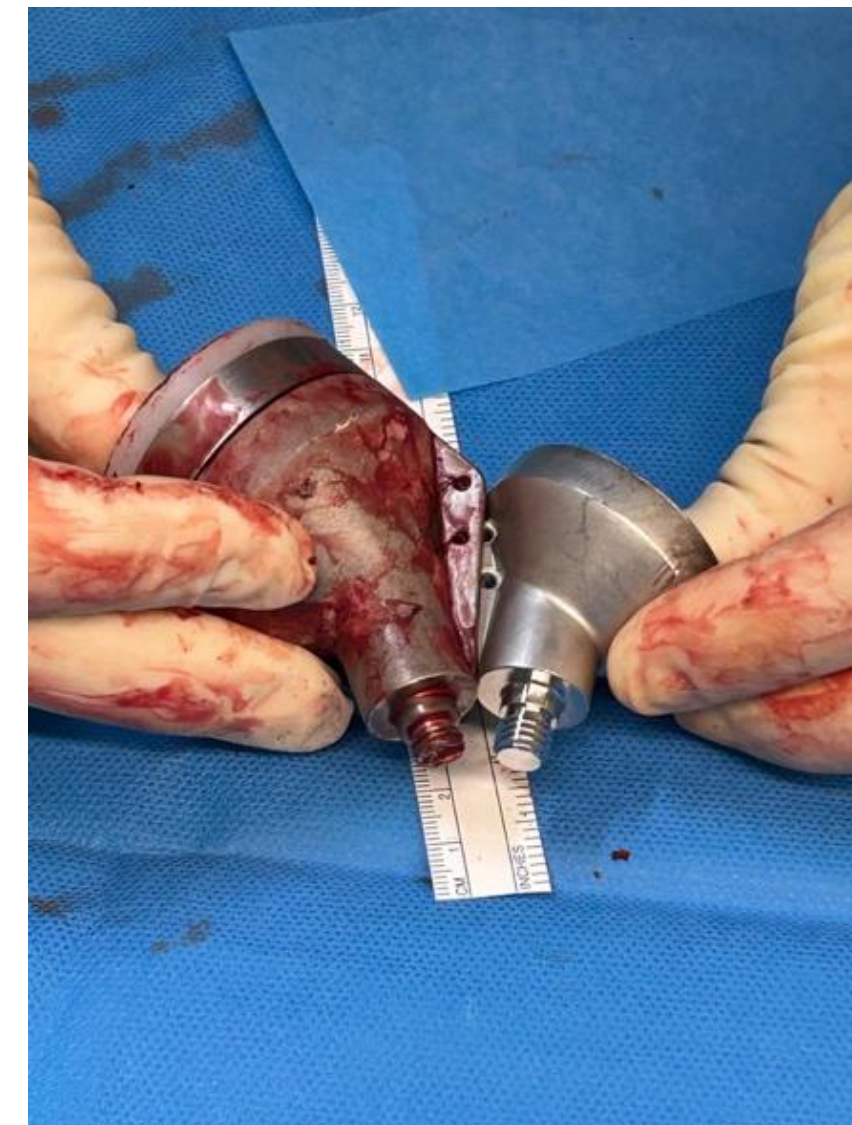
Imágenes 2 y 3 intraoperatorias de la prótesis y la nueva metafisis y aumentos.

Se decide intervención para rescate de PIH, preservando la metaglena y glenoesfera. Durante esta, intentamos desatornillar el componente metafisario, sin éxito, y finalmente decidimos realizar extracción del vástago mediante una osteotomía de Wagner.

Pasamos 2 cerclajes diafisarios y realizamos preparación del canal humeral con necesidad de abrir el opérculo. Implantamos vástago definitivo con aumentos de metafisis, bandeja y polietileno.
