¿QUÉ PISTAS PUEDE DARNOS UNA RADIOGRAFÍA SIMPLE SOBRE UNA INFECCIÓN PERIPROTÉSICA DE HOMBRO?

Hospital Clínico Universitario Virgen de la Arrixaca (Murcia)

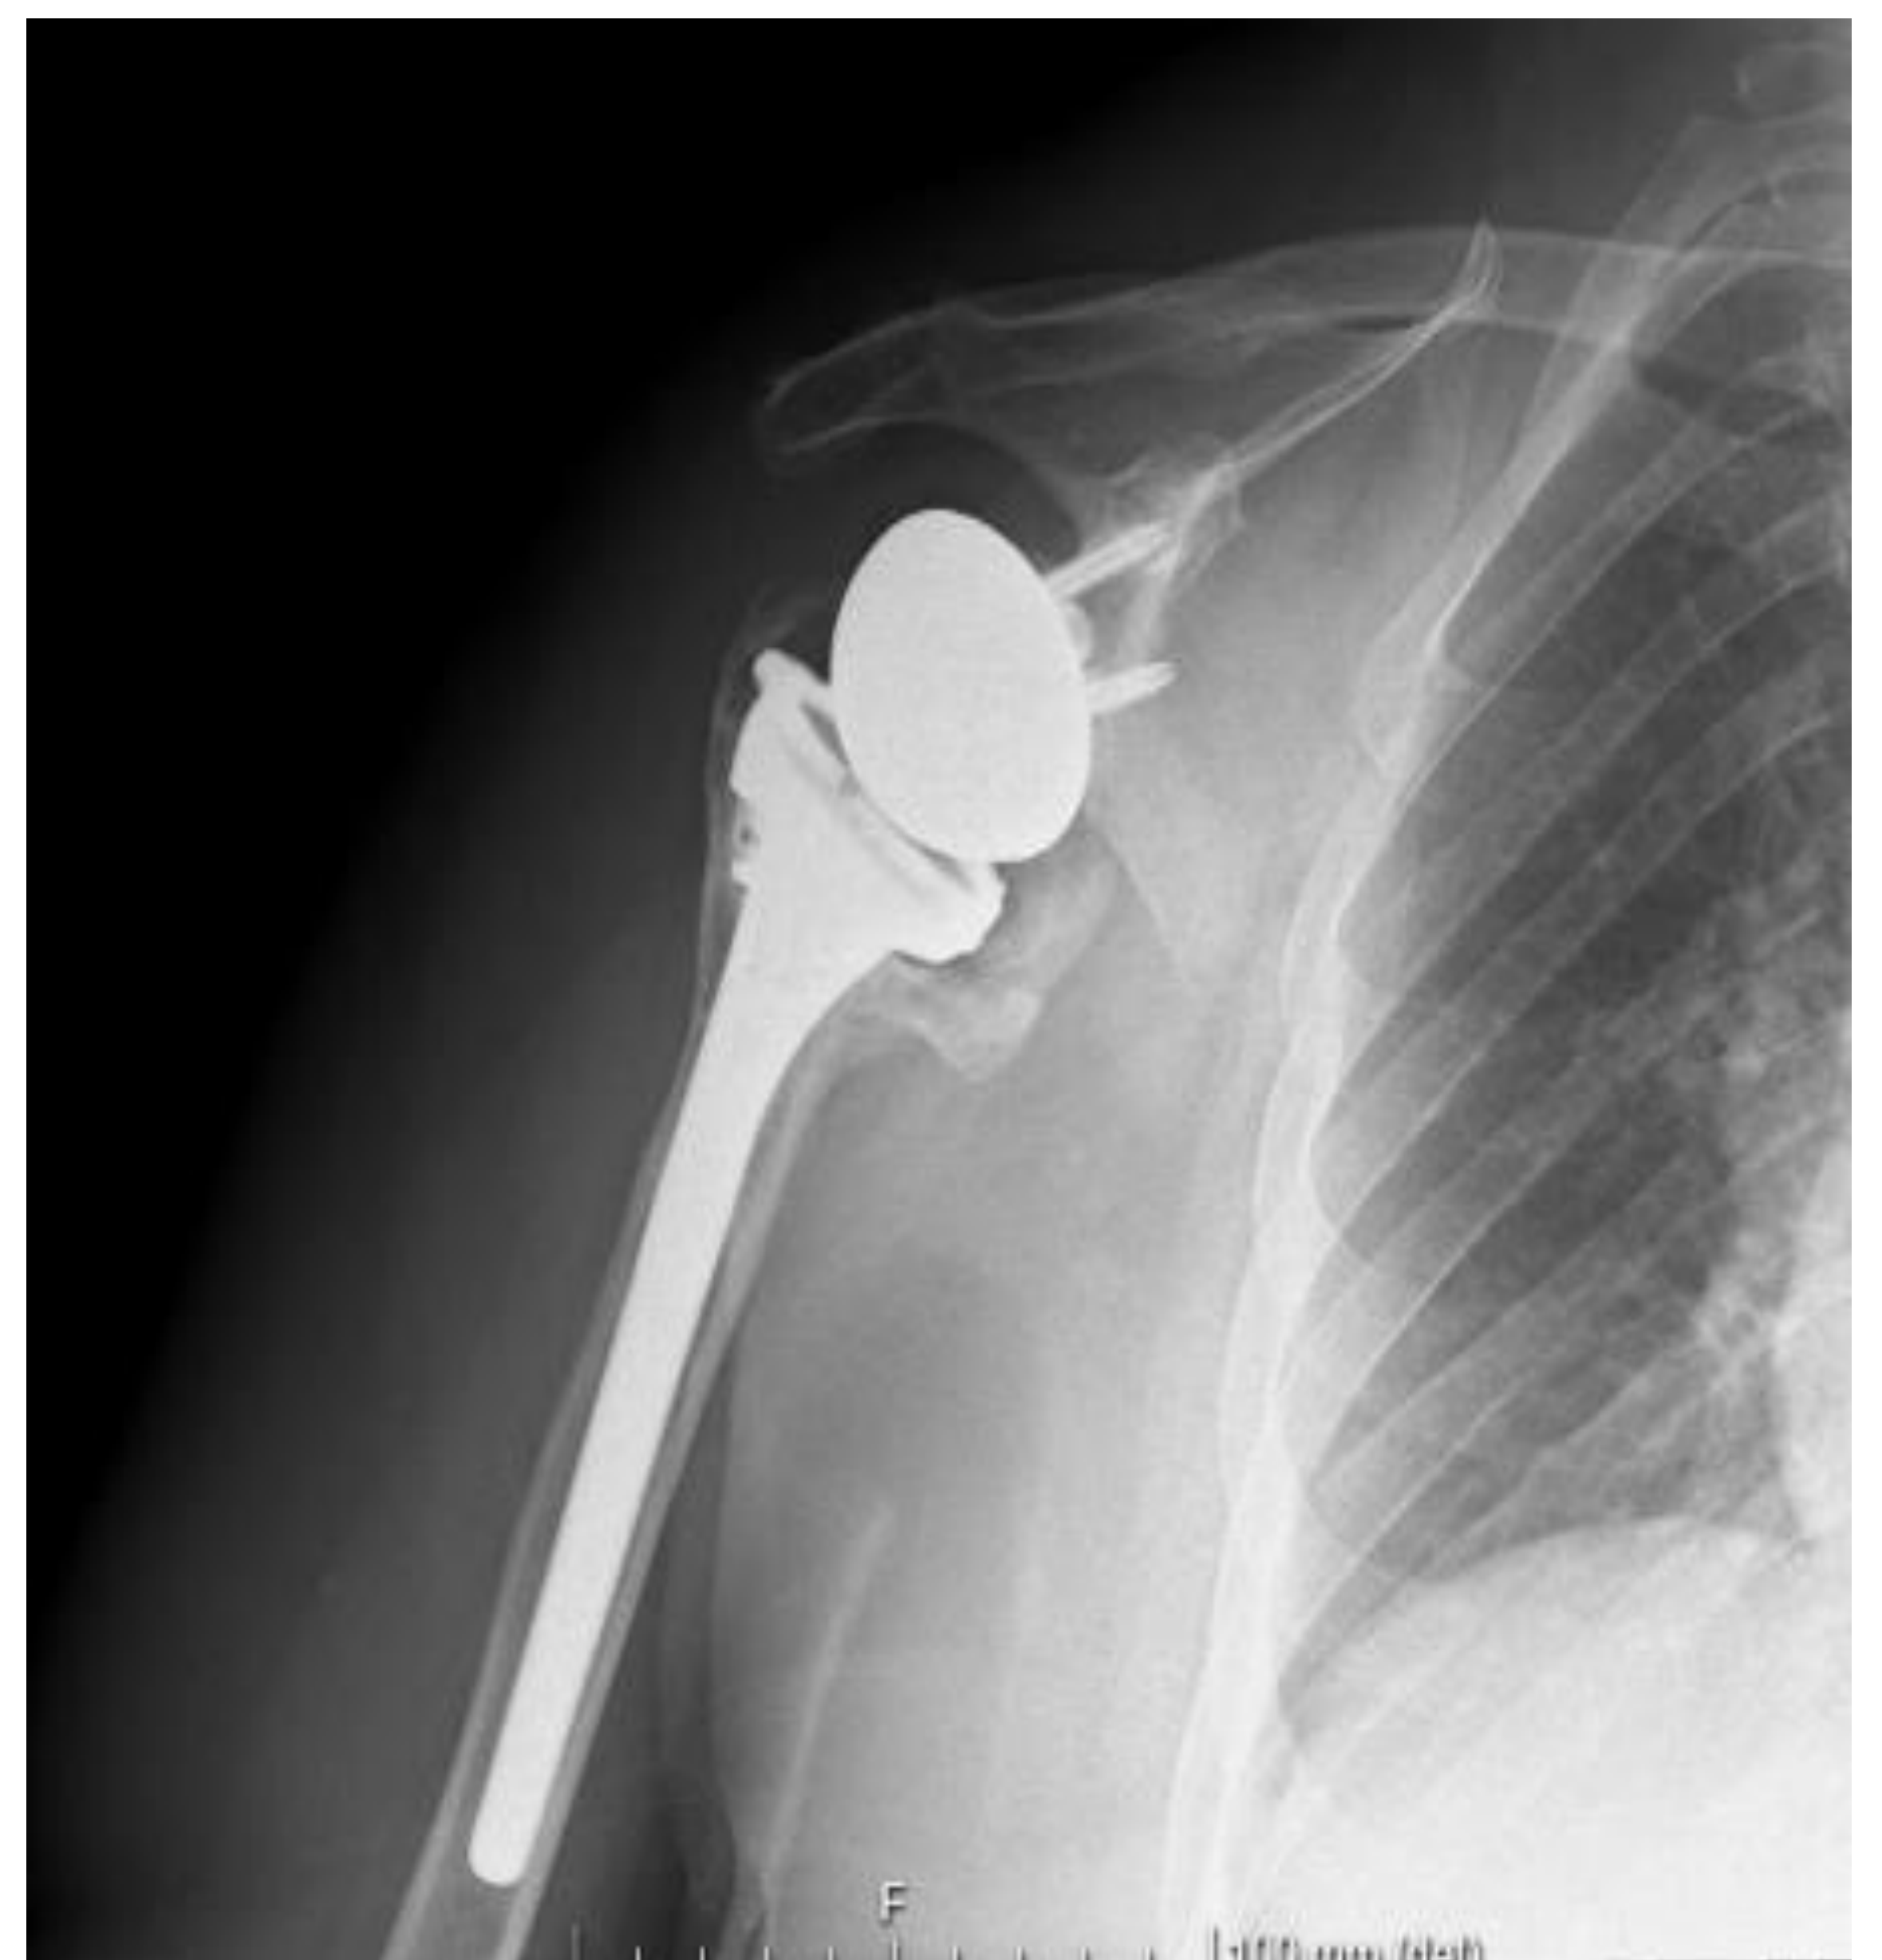
Las infecciones periprotésicas de hombro tras artroplastia primaria son poco frecuentes, aumentando considerablemente en los casos de revisión. Los microorganismos más frecuentes son *P. acnes* y estafilococos coagulasa negativos. La artroplastia invertida y la indicación de prótesis debido a fractura están recogidos como factores de riesgo. La clínica de este tipo de infecciones es inespecífica con dolor y disminución del balance articular como principales síntomas. Los estudios complementarios suelen tener un bajo valor predictivo y no ser concluyentes, sin embargo, en la radiografía podemos apreciar una exostosis en la zona inferior de la glenoides que se denominó "rhino sign" y que parece ser una defensa natural contra las bacterias para encapsularlas y eliminarlas.

Presentamos el caso de una mujer de 67 años que tras una caída accidental sufre una fractura de extremo proximal de húmero que se trata de forma quirúrgica con la implantación de una prótesis invertida de hombro. En las visitas sucesivas se fue objetivando una disminución del balance articular con dolor moderado-intenso apreciando en la radiografía una sinostosis inferior glenohumeral.

Las infecciones periprotésicas de hombro son poco frecuentes tras artroplastia primaria cursando con una clínica y unas pruebas de laboratorio inespecíficas por lo que necesitamos un alto índice de sospecha. En estos casos, podemos ayudarnos de un signo que en ocasiones aparece en la radiografía simple que se conoce como "rhino sign".
