Arteriovenograma por Cemento tras Prótesis Total de Cadera: Reporte de un caso y

Revisión Bibliográfica

Elena Gálvez Sirvent, Luis Rodrigo Merino Rueda, José Ignacio Echeopar Sabogal, Pilar Lumbreras Castro, Ana Cruz Pardos
Hospital Universitario La Paz, Madrid, España

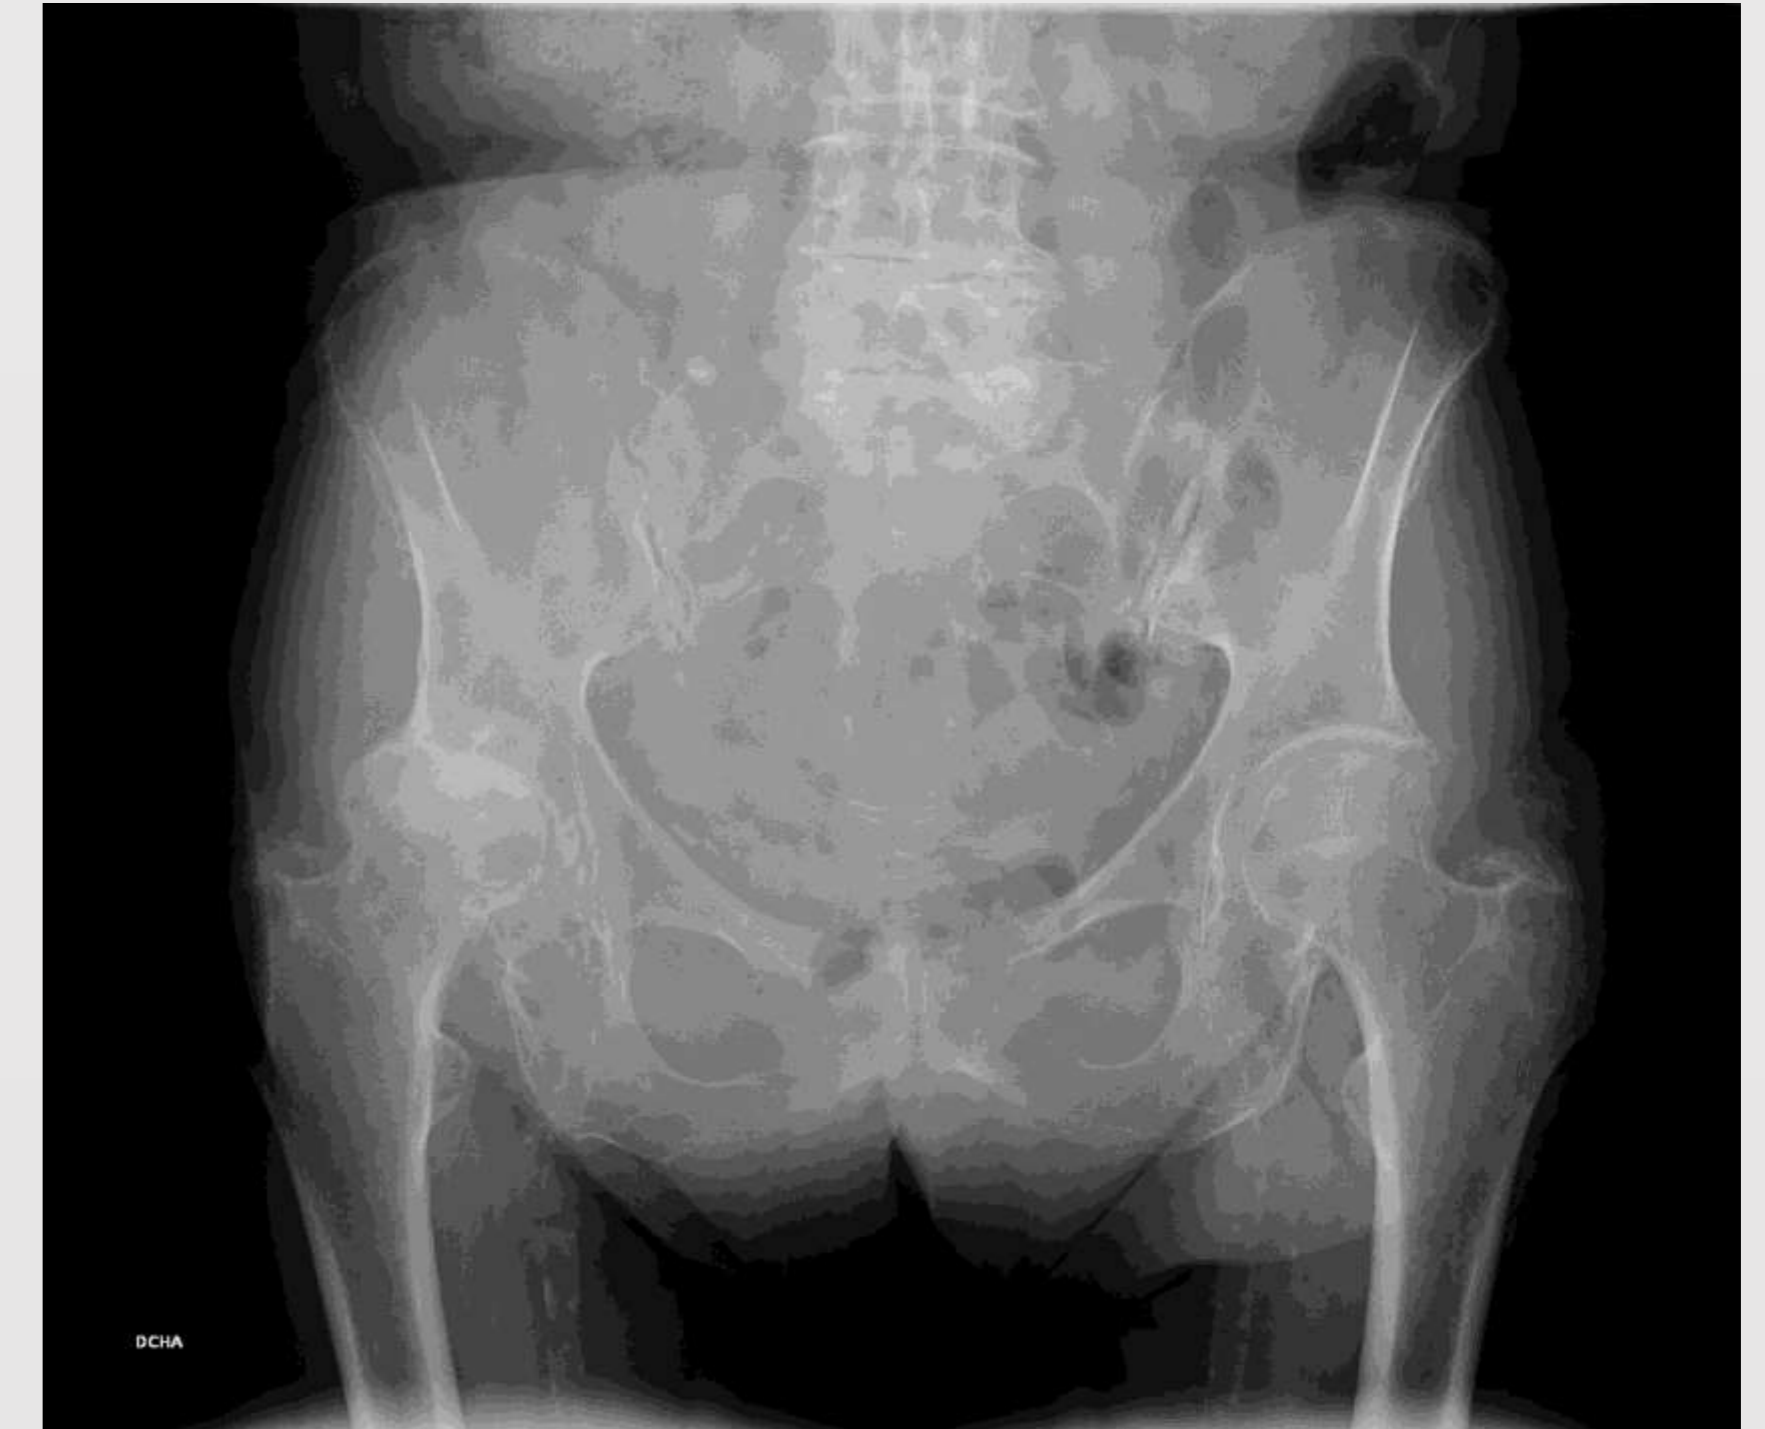
Imagen 1. Radiografía preoperatoria. Coxartrosis severa derecha secundaria a necrosis avascular.

Paciente mujer de 97 años, sin antecedentes relevantes y con buena situación funcional (Barthel 90, Pfeiffer 0, FAC 5). Consultó por coxalgia derecha de dos meses, con deterioro progresivo. La radiografía mostró coxartrosis severa por necrosis avascular. Ante el fracaso del tratamiento conservador y con valoración anestésica favorable, se realizó artroplastia total de cadera cementada (Exeter X3 RimFit), sin incidencias intraoperatorias.

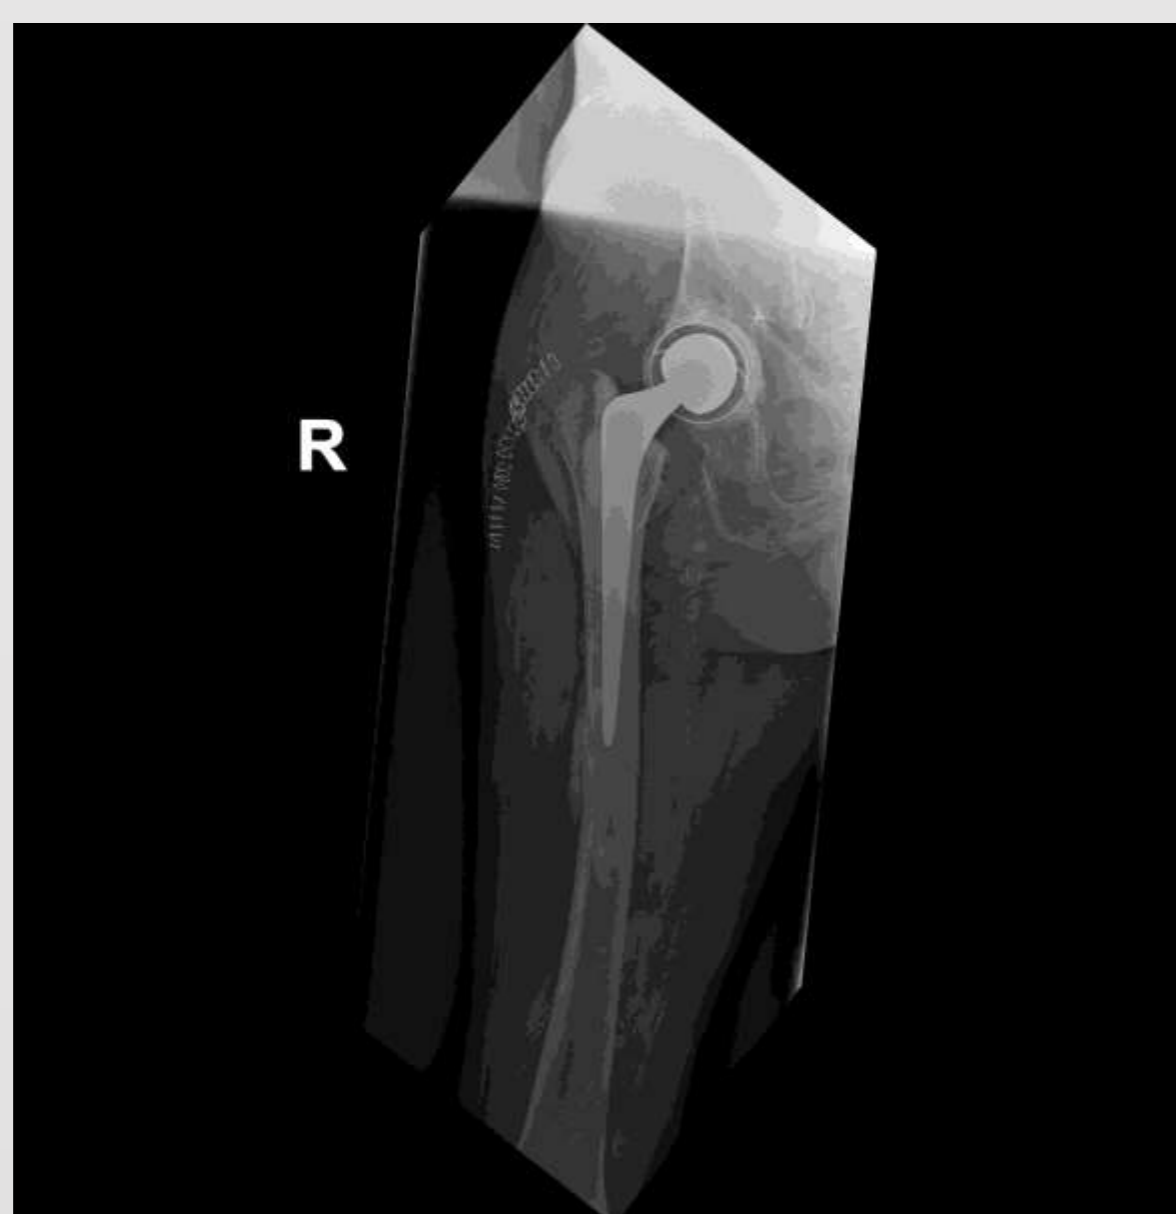
Imagen 2. Radiografía de control en proyección AP con imagen radiodensa a nivel de punta del vástago.

El postoperatorio cursó sin complicaciones. La radiografía de control mostró imagen radiodensa en la diáfisis femoral, sospechosa de extravasación de cemento. El TC descartó fractura periprotésica o perforación cortical, confirmando fenómeno de arteriovenograma. La paciente evolucionó favorablemente, recibió el alta al séptimo día y a los 3 meses estaba asintomática, deambulando sin apoyo en domicilio y con bastón en exteriores.
