ARTROPLASTIA DE RODILLA CON VÁSTAGOS COMO SOLUCIÓN A PSEUDOARTROSIS DIAFISARIA DE TIBIA EN PACIENTE CON GONARTROSIS SEVERA CONCOMITANTE.

Bernal Lara A., Fernández de Córdoba G., Hernández Quintero E., Pérez Sánchez A., Aguilar López A.
Hospital Universitario de Jerez de la Frontera

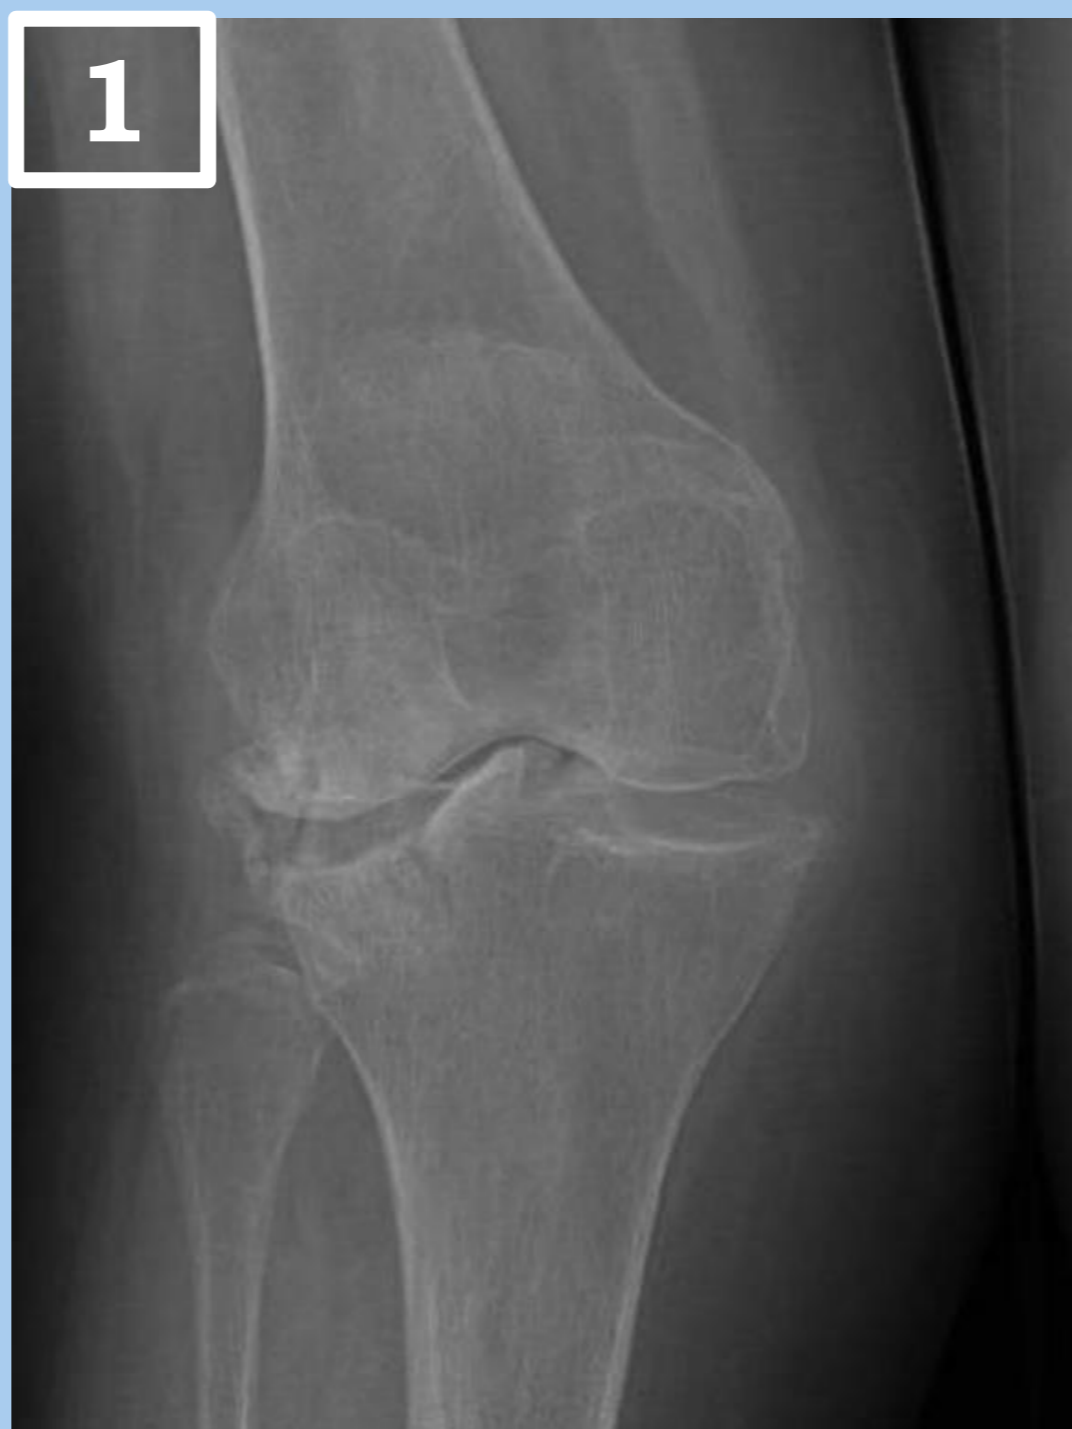
Imagen 1. Radiografía preoperatoria.

Tras realizar radiografías, se comprueba la presencia de gonartrosis tricompartmental con genu valgo severo (con hundimiento de platillo tibial externo). Ante ello, es incluida en lista de espera para artroplastia de rodilla rotacional (dada la gran inestabilidad mediolateral que presentaba la paciente).

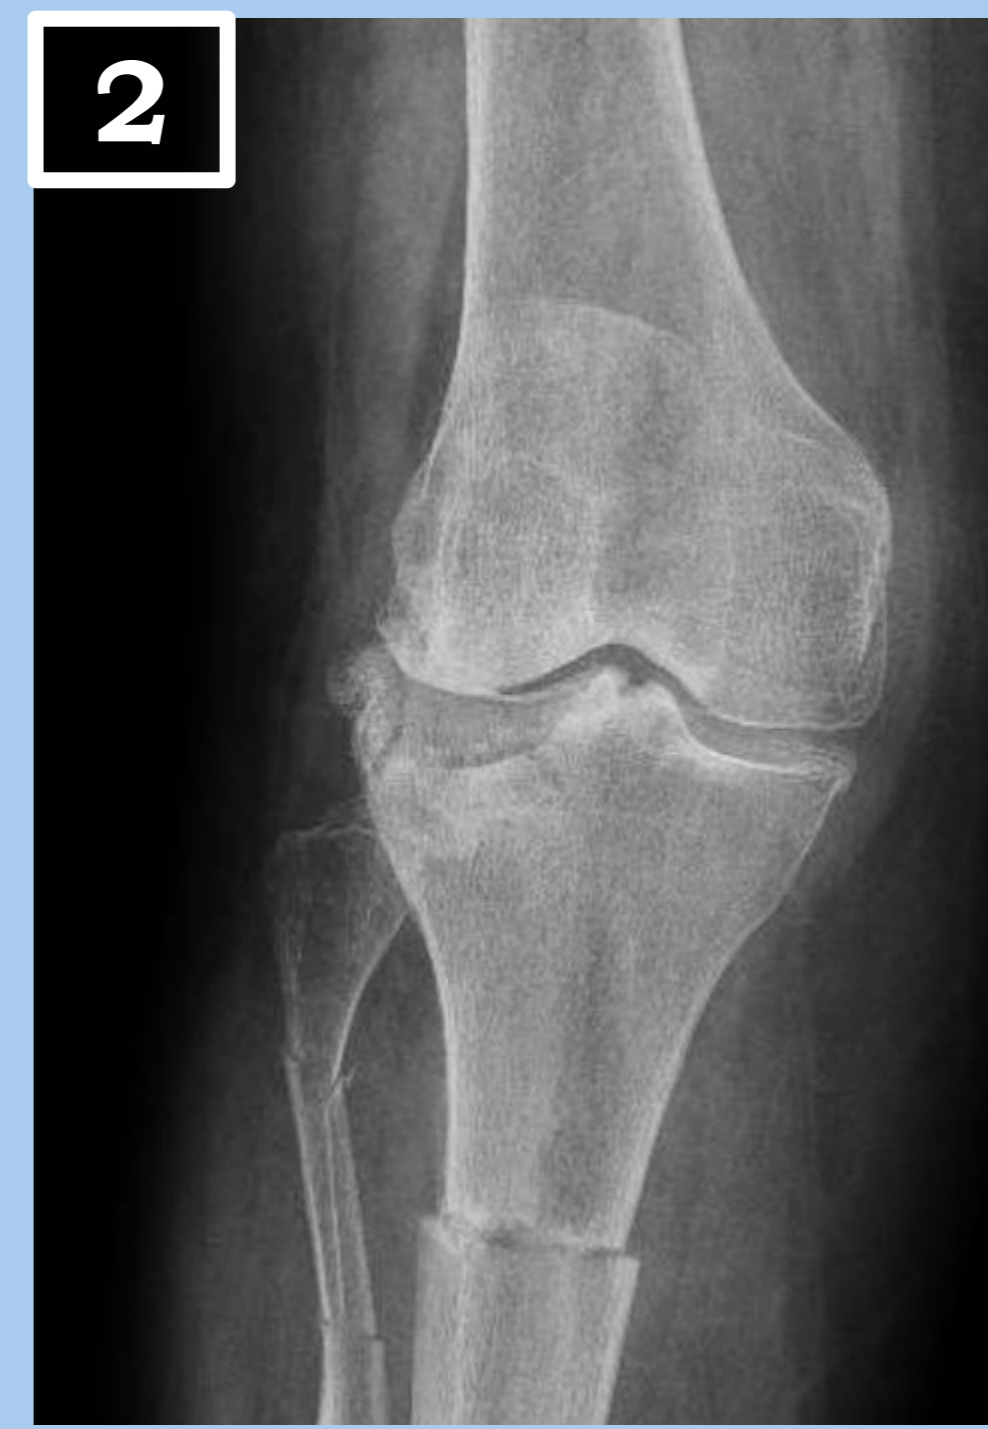
Imagen 2. Radiografía en la que se aprecia fractura diafisaria de tibia y peroné.

Dos meses más tarde acude a Urgencias tras sufrir caída en domicilio, con resultado de fractura diafisaria de tibia y peroné (figura 2), ante lo que es intervenida de urgencias mediante clavo endomedular (figura 3).

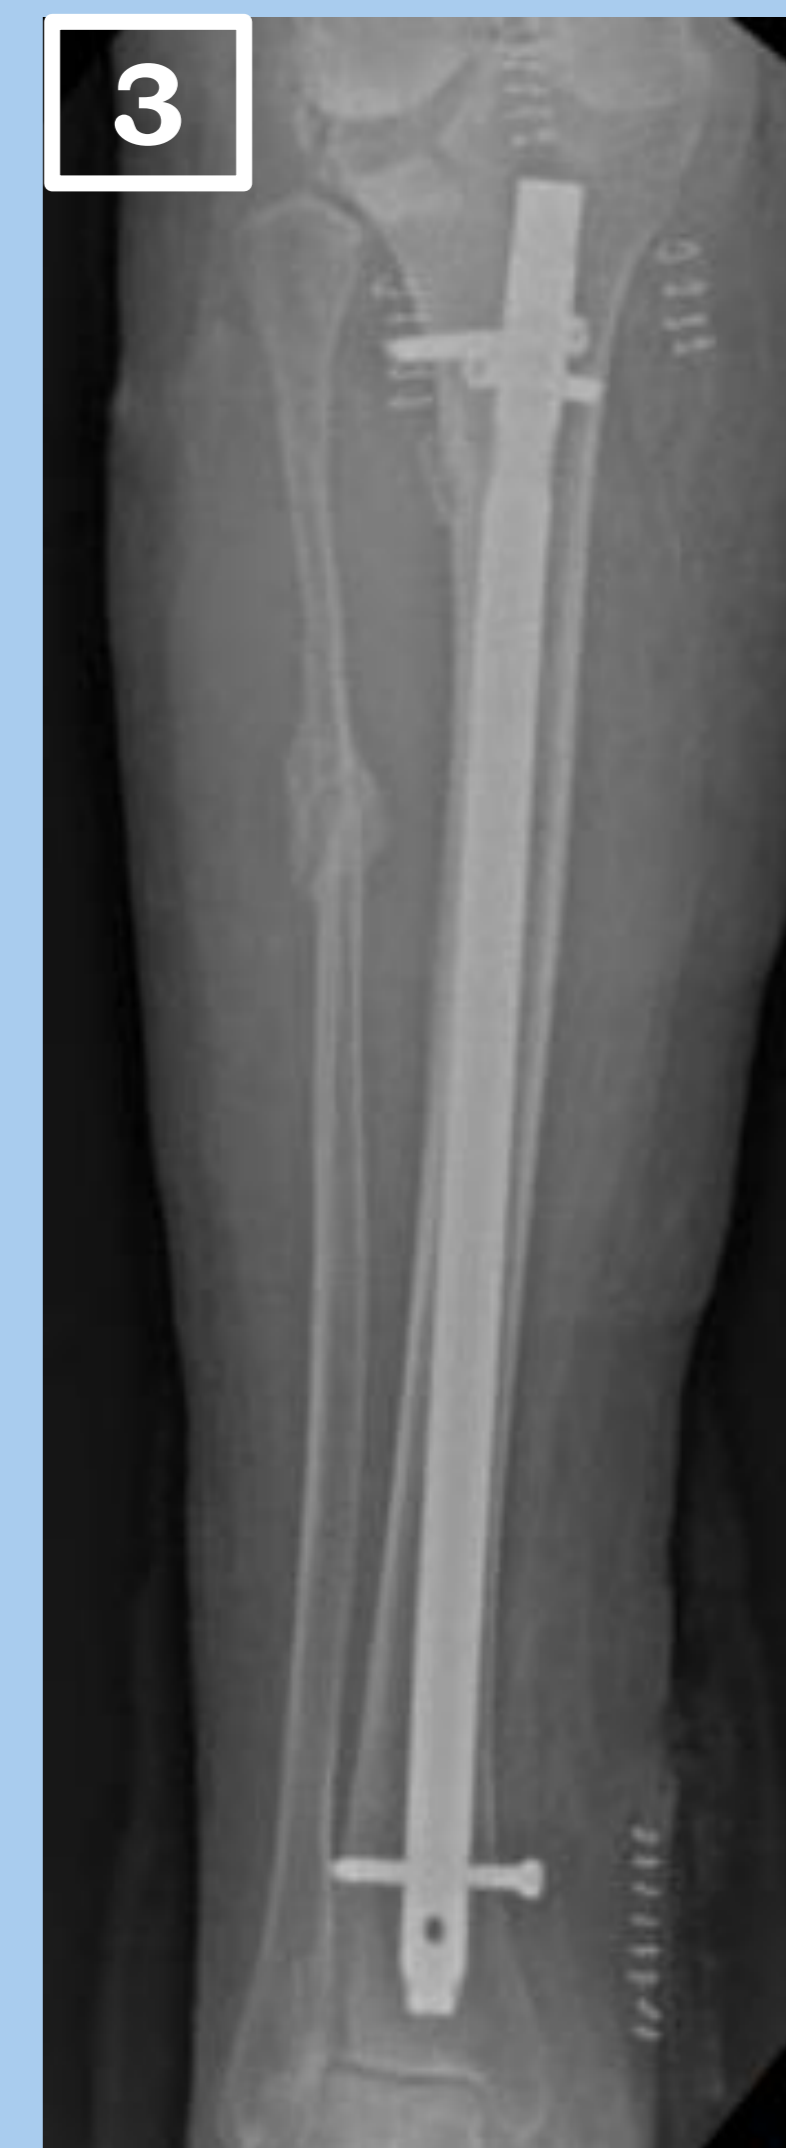
Imagen 3. Radiografía control postquirúrgica.

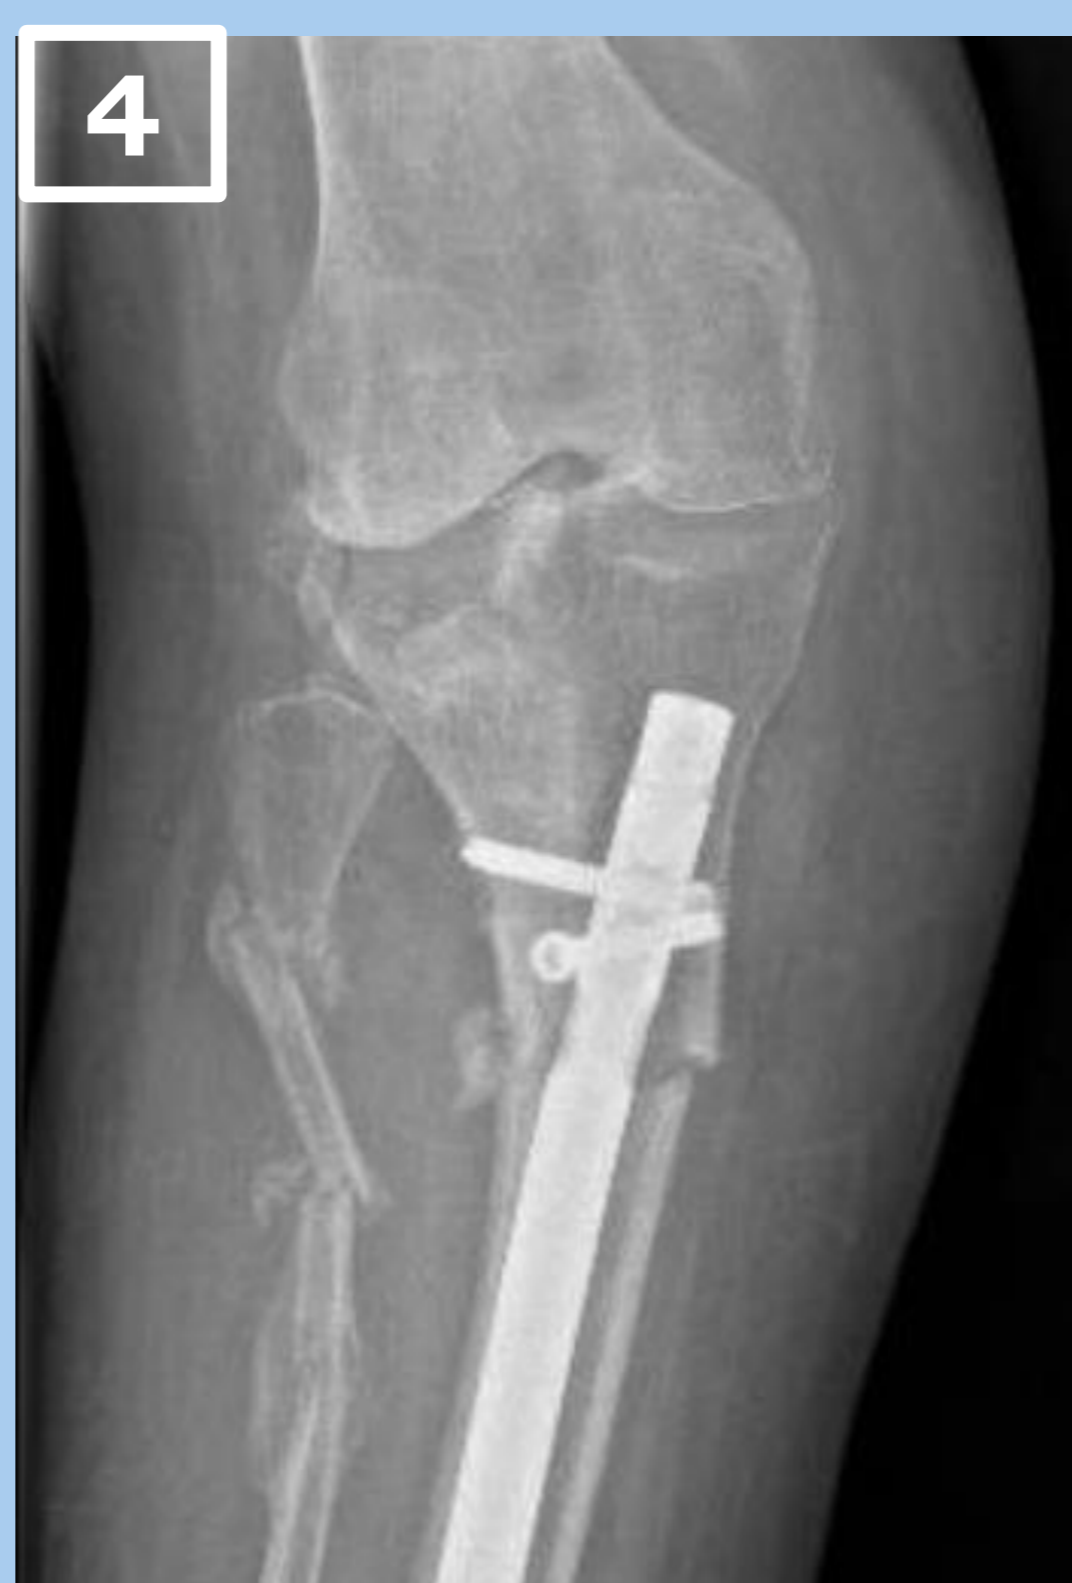
Imagen 4. Radiografía en la que se muestra movilización de clavo T2 de tibia.

En revisión en consulta a los 3 meses, se aprecia signos de movilización de clavo (figura 4), por lo que es incluida de nuevo en lista de espera para extracción de material de osteosíntesis y nueva osteosíntesis. Tras planificación prequirúrgica, se plantea la posibilidad de artroplastia de rodilla mediante prótesis rotacional con vástago largo a nivel tibial con el objetivo de sobrepasar y estabilizar el trazo de fractura diafisario (además de solucionar la gonartrosis severa de la paciente). Se lleva a cabo dicha intervención con colocación de vástago tibial poroso de 16mm de diámetro y 200mm de longitud (figura 5). Se comprueba excelente estabilidad intraoperatoria y se indica carga inmediata.

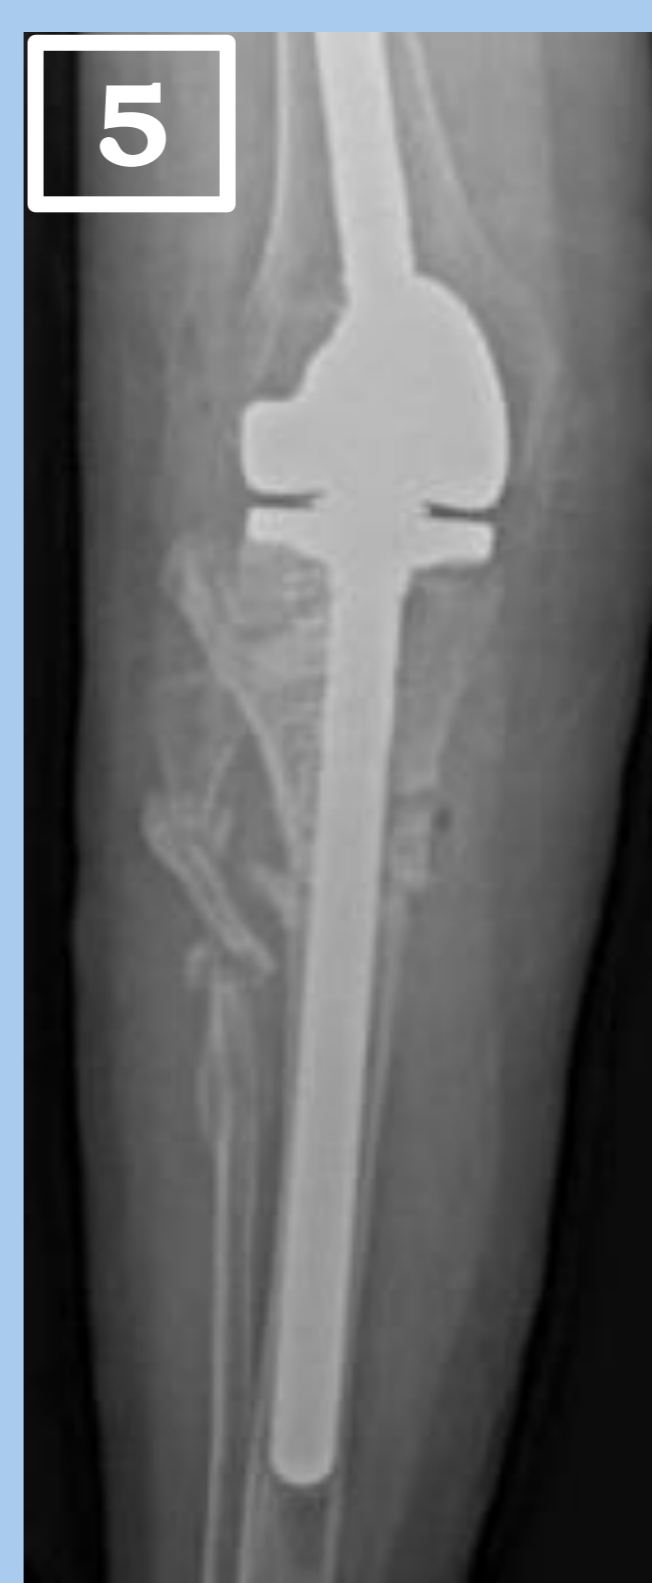
Imagen 5. Radiografía control postquirúrgica, con artroplastia de rescate con vástagos.
