RECAMBIO DE POLIETILENO POR ROTURADEL MISMO EN PRÓTESIS TRAPECIOMETACARPIANA.

Describir el recambio protésico TPM de un paciente tras 5 años por rotura del polietileno.

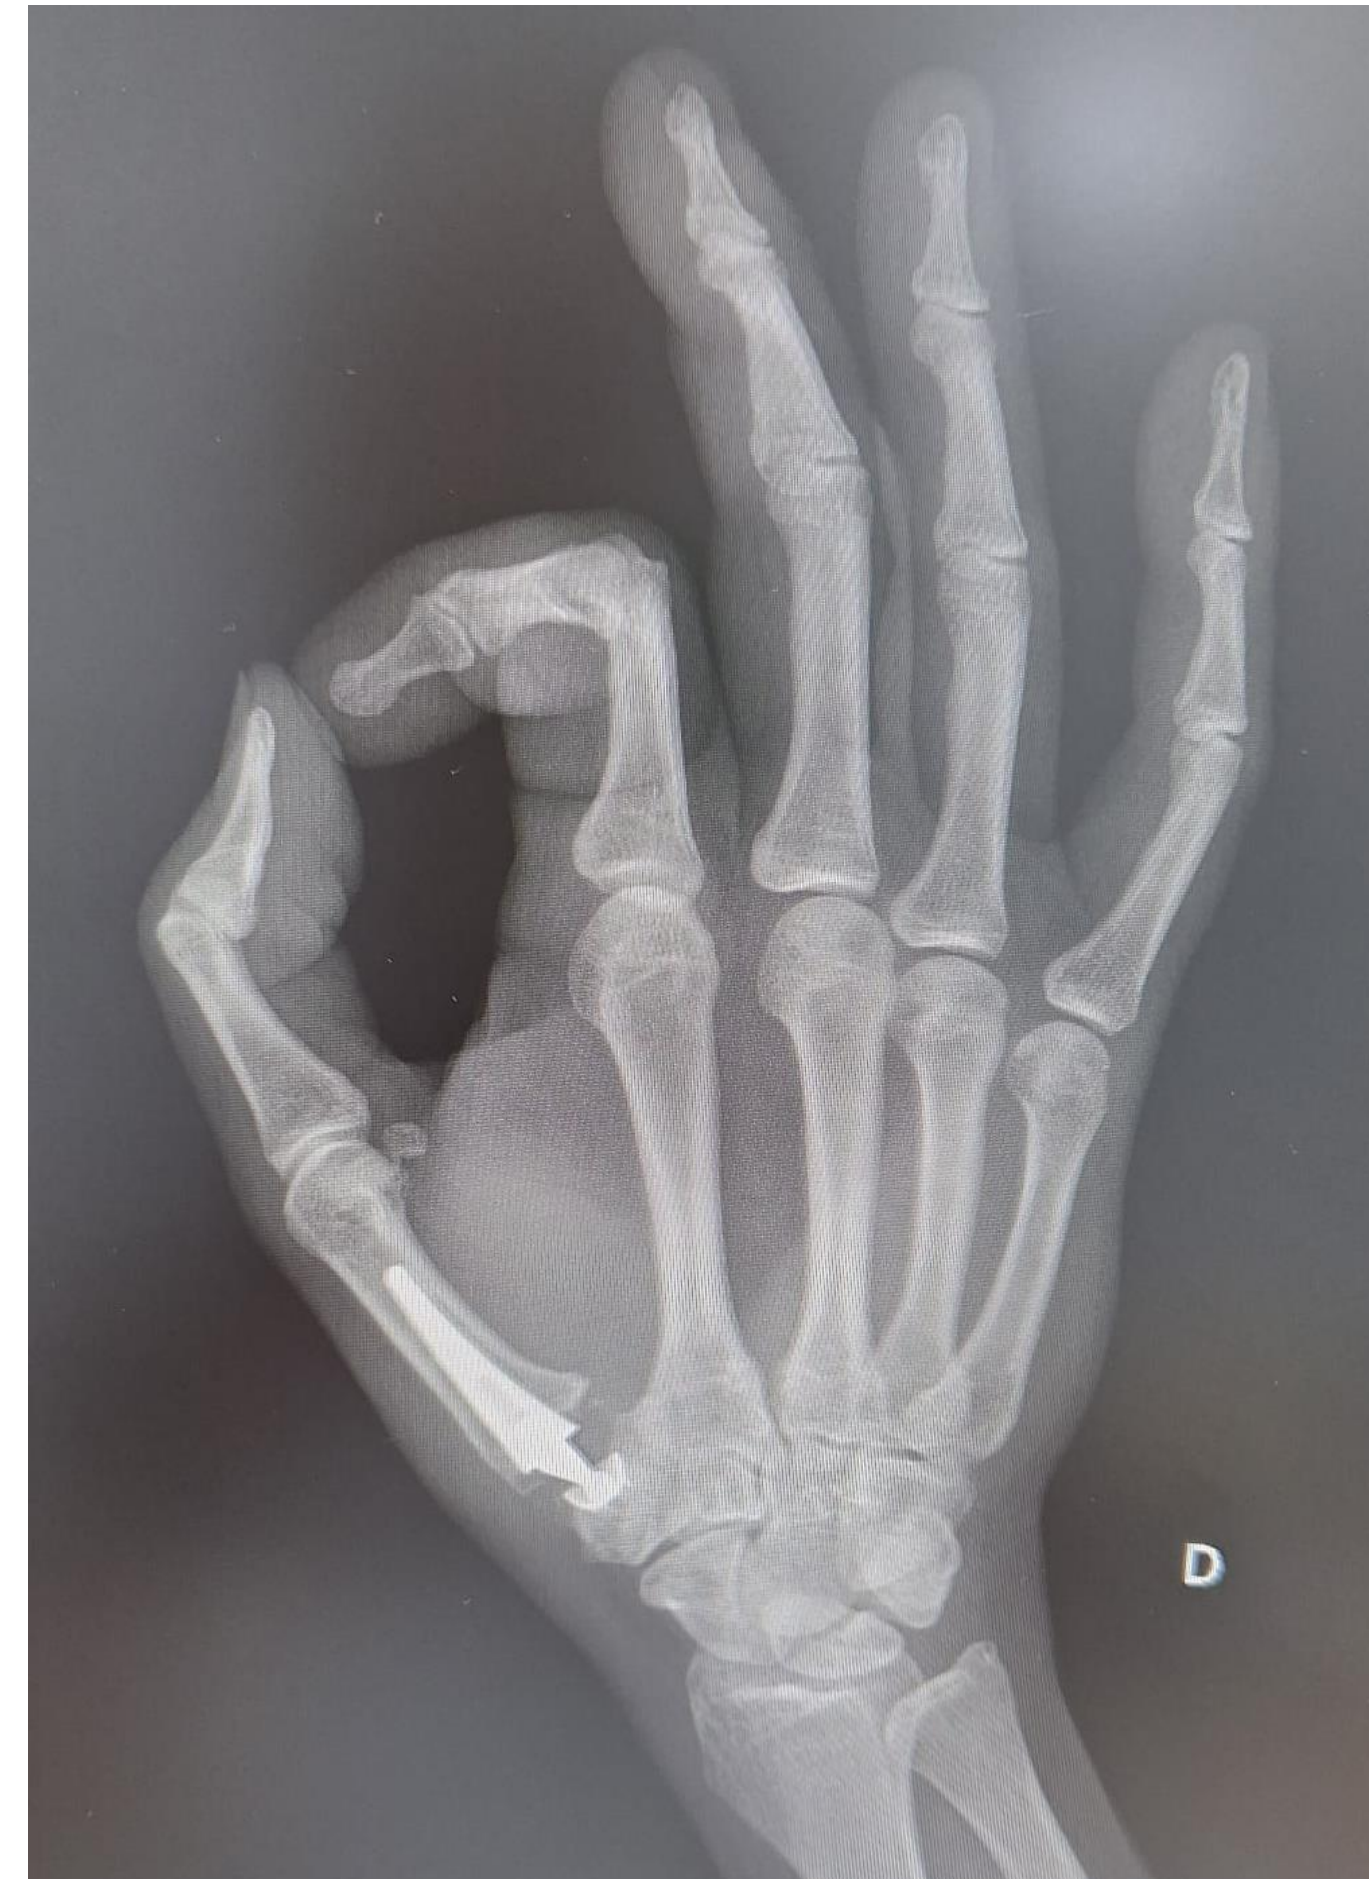
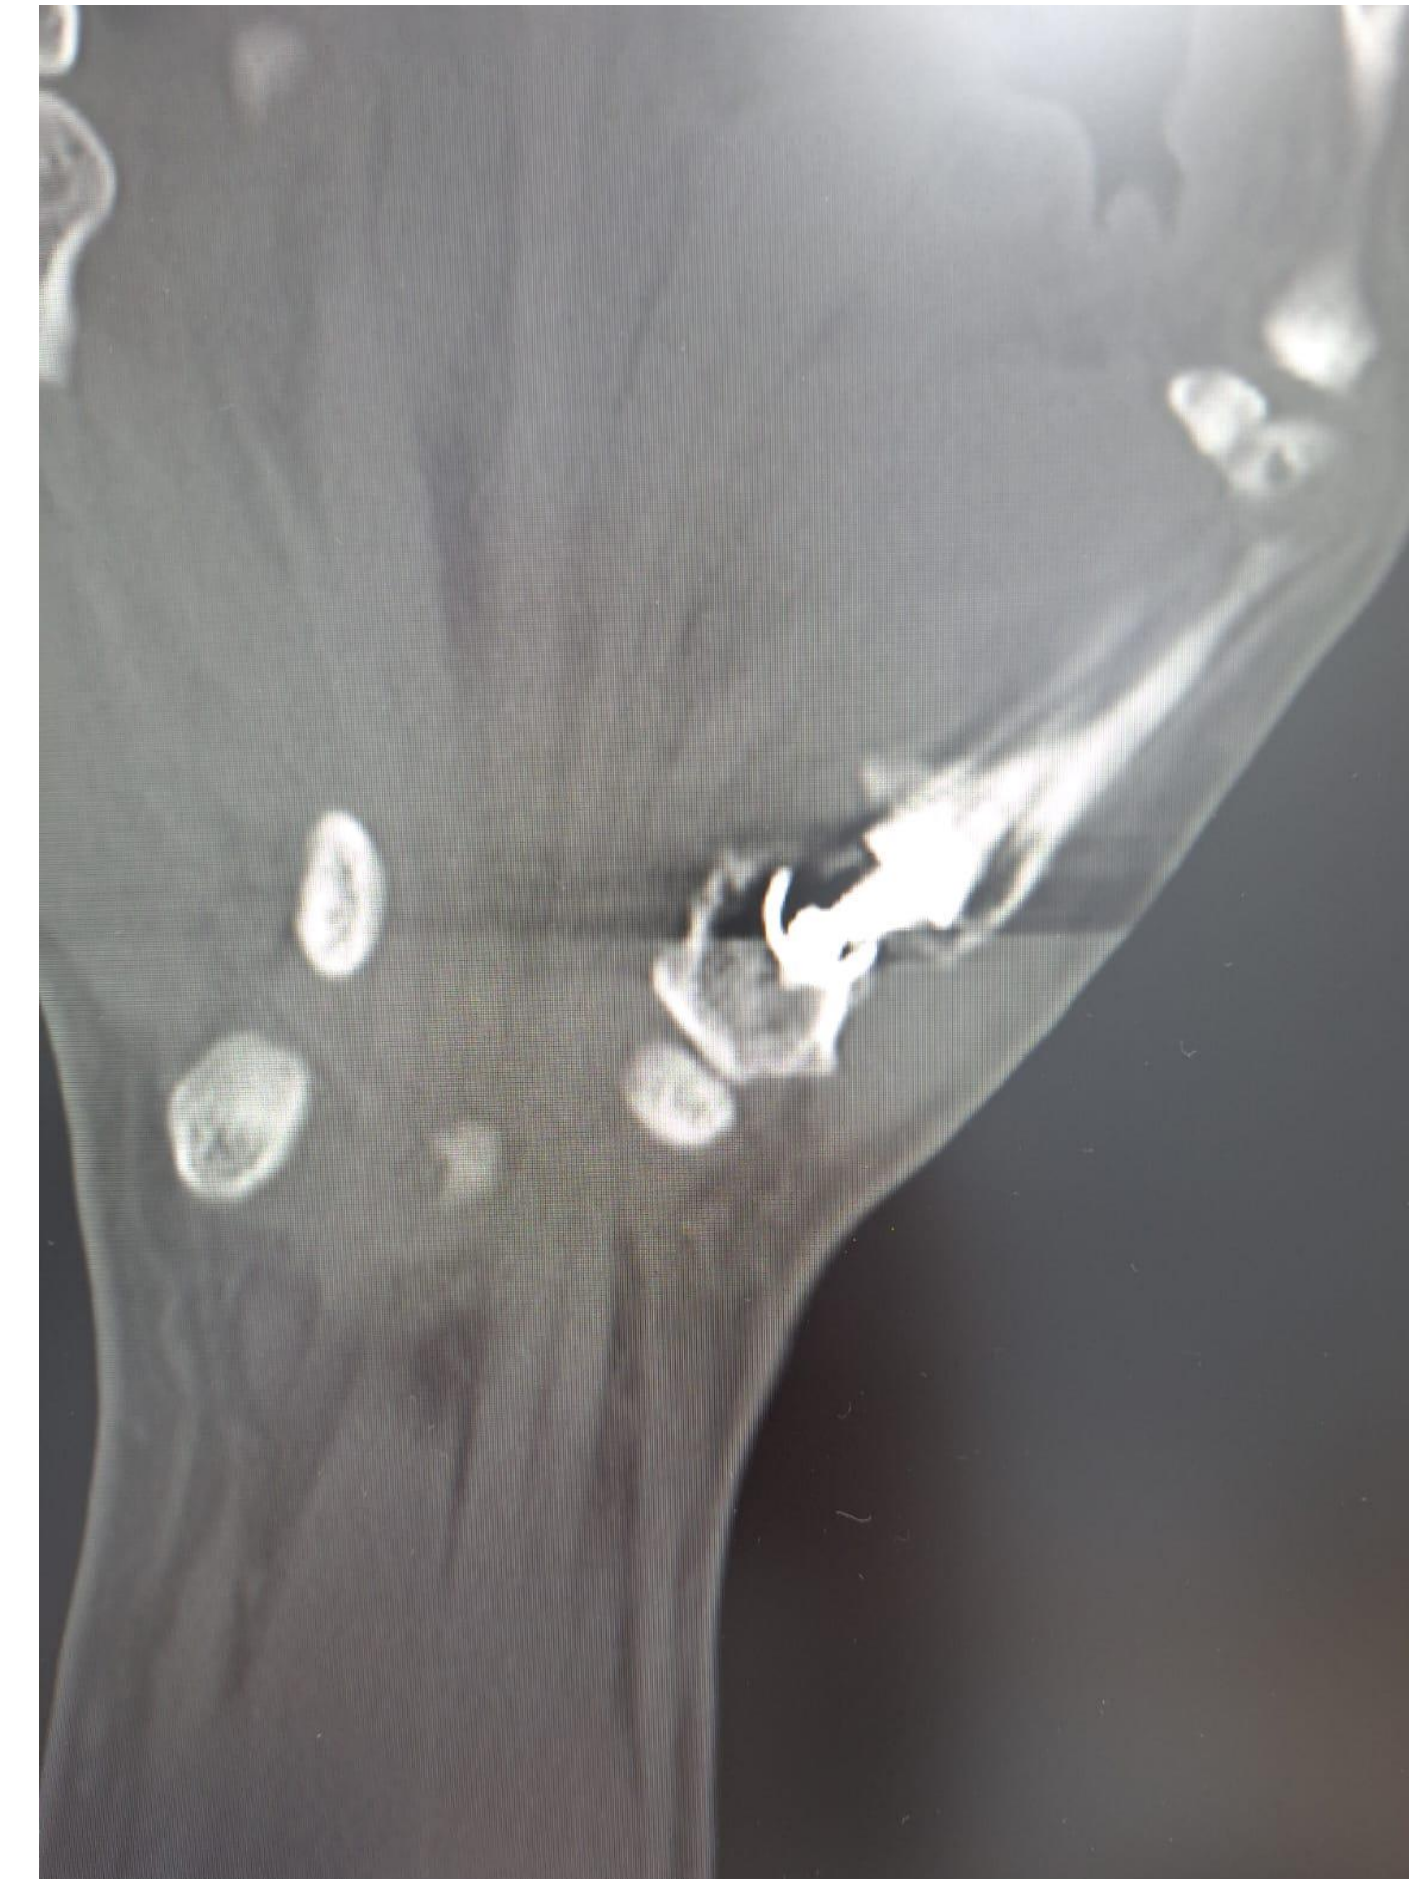
- Paciente de mediana edad que consulta por dolor en primer compartimento derecho tras mal gesto trabajando.
- AP: prótesis TPM derecha hace 5 años.
- EF: dolor a la palpación local y Filkenstein +.
- RX: impresiona de contacto metal-metal entre cabeza y cotilo.
- TC: no signos de aflojamiento de componentes, rotura de polietileno.
