FRACTURA-LUXACIÓN ESPONTÁNEA DE ESPACIADOR DE CEMENTO DE RODILLA

Ana Mota Hernández
Andrés Lapeña Martínez
Alfredo Aguirre Pastor

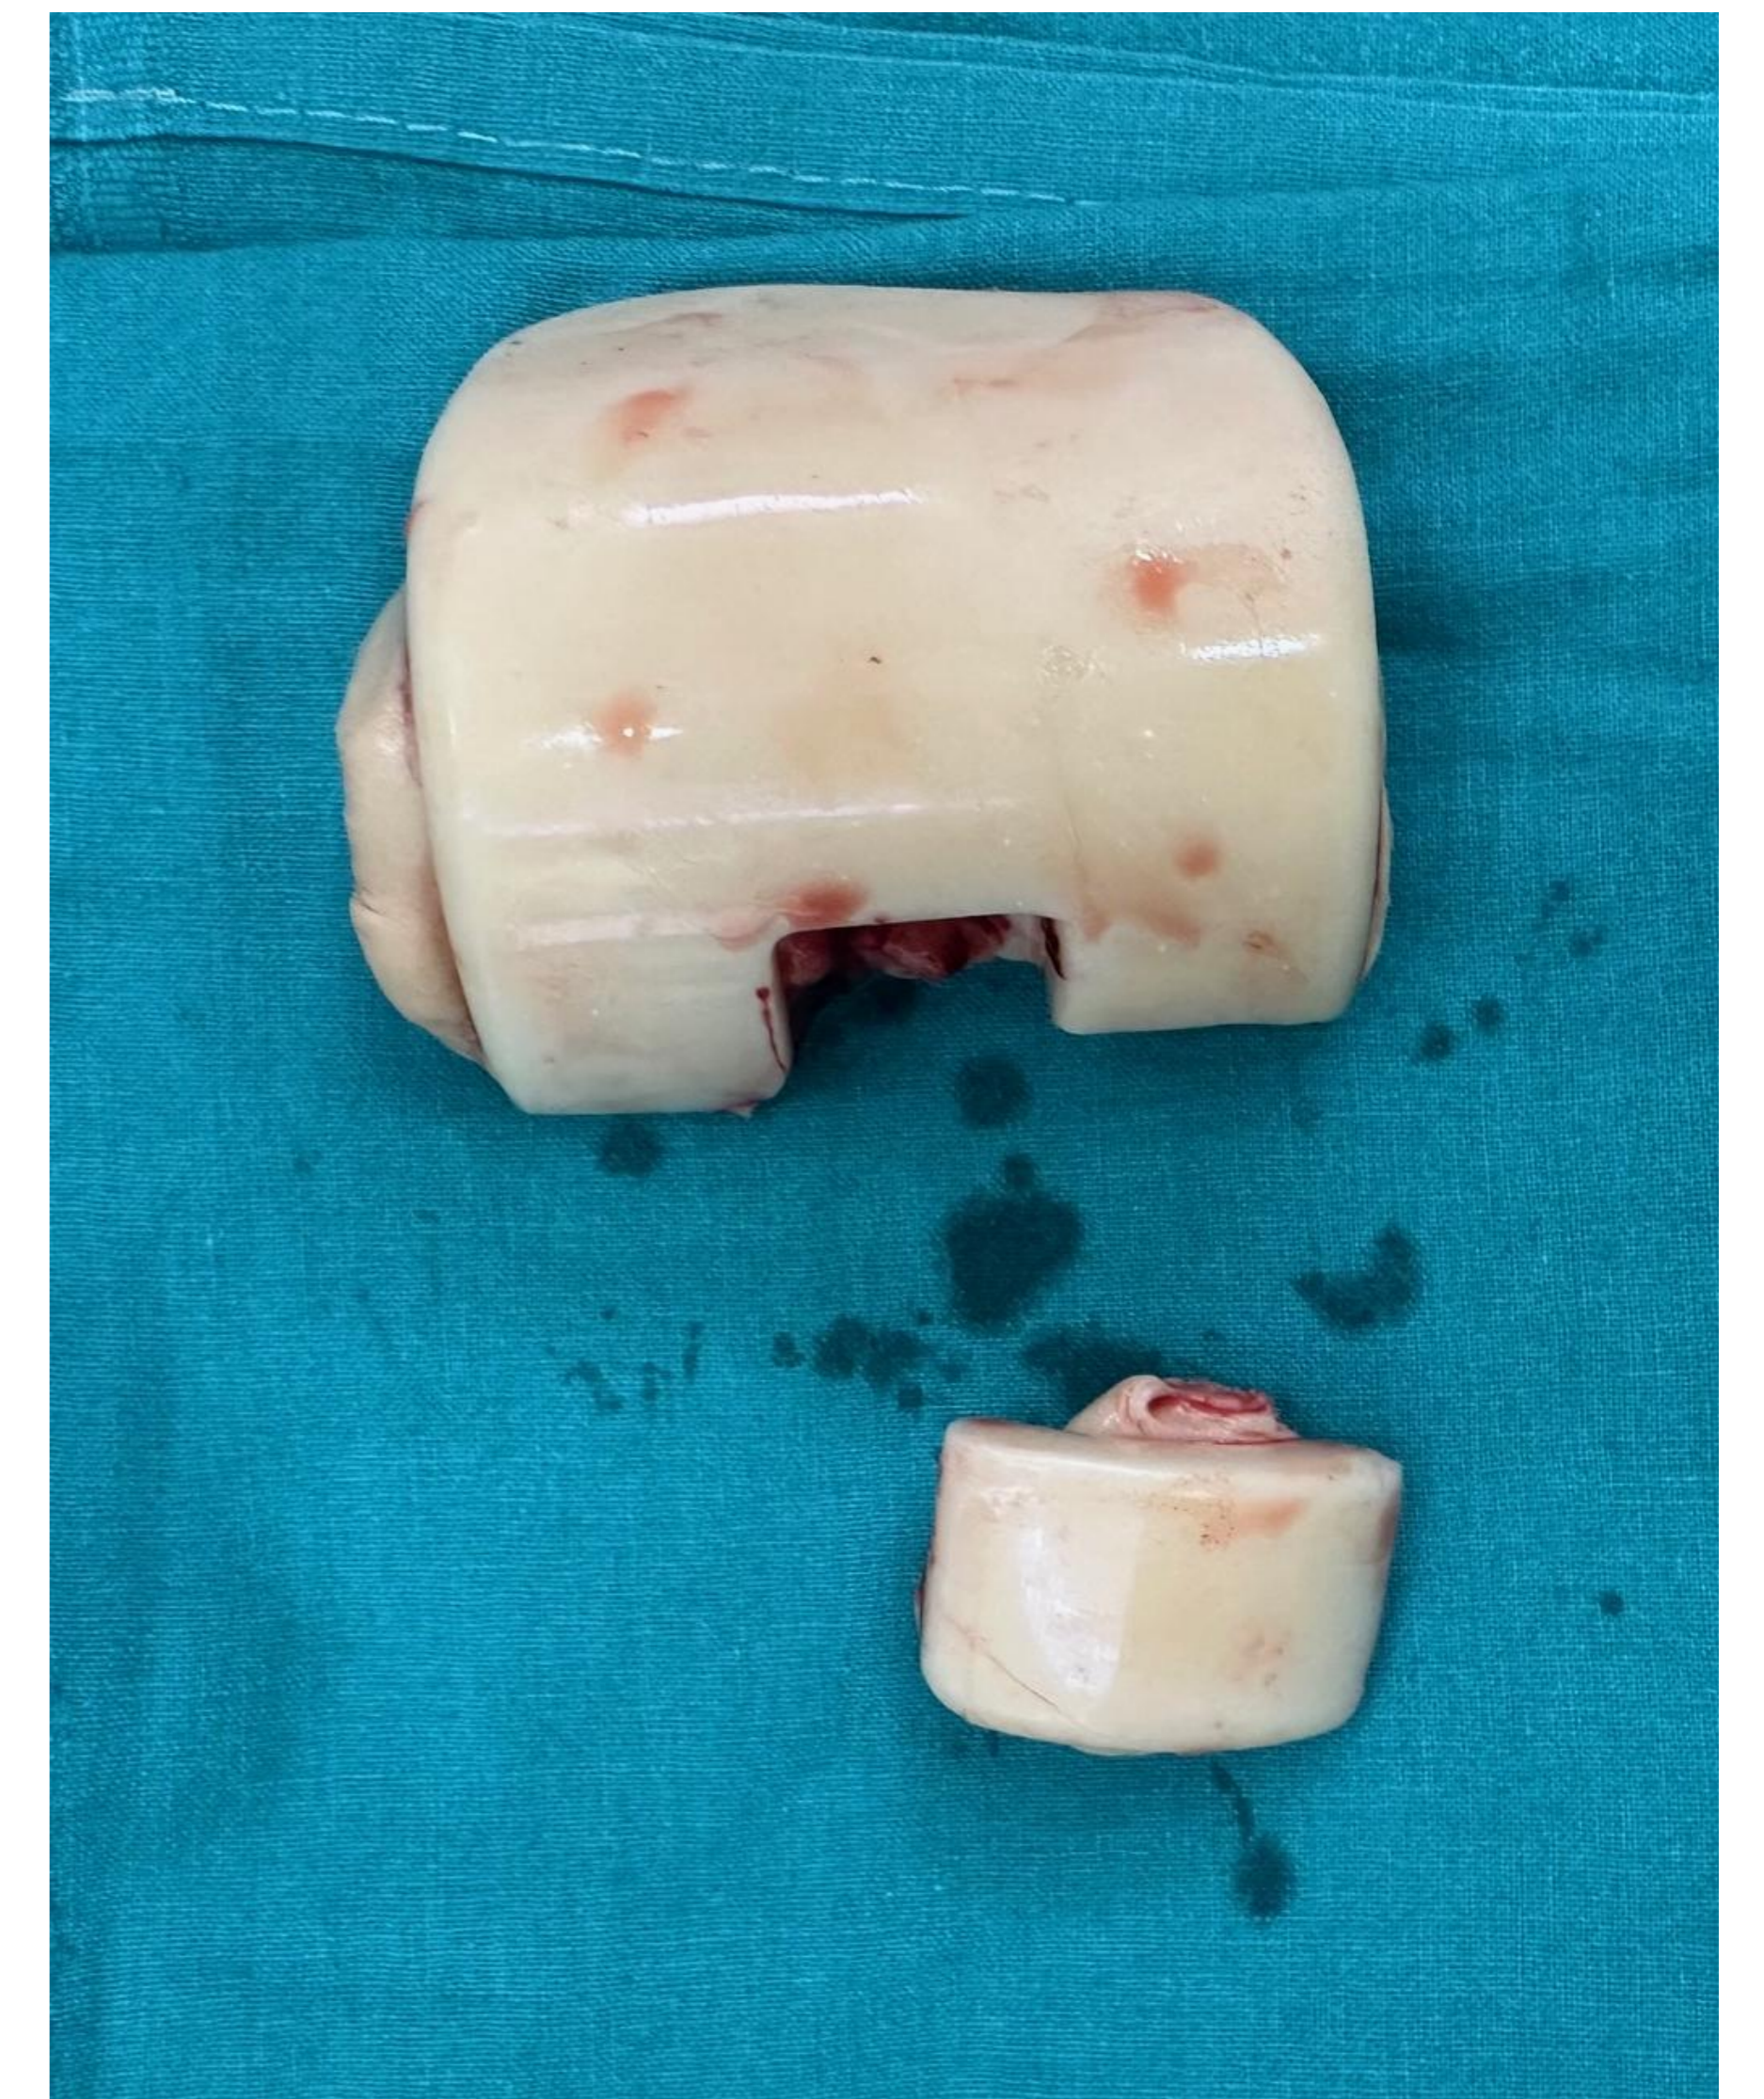
Realización abordaje habitual de PTR, extracción de componente tibial y femoral apreciando el defecto óseo en cóndilos medial y lateral. El componente femoral se encuentra fragmentado, tal y como se muestra en las imágenes adjuntas. Recambio de la PTR y colocación de componentes definitivos cementados, con movilidad intraoperatoria de 0-130° tras colocación de la misma.
