FRACTURA PROTUSIÓN ACETABULAR DERECHA. A PROPÓSITO DE UN CASO.

Cirugía Ortopédica y Traumatología. Hospital Regional Universitario de Málaga.

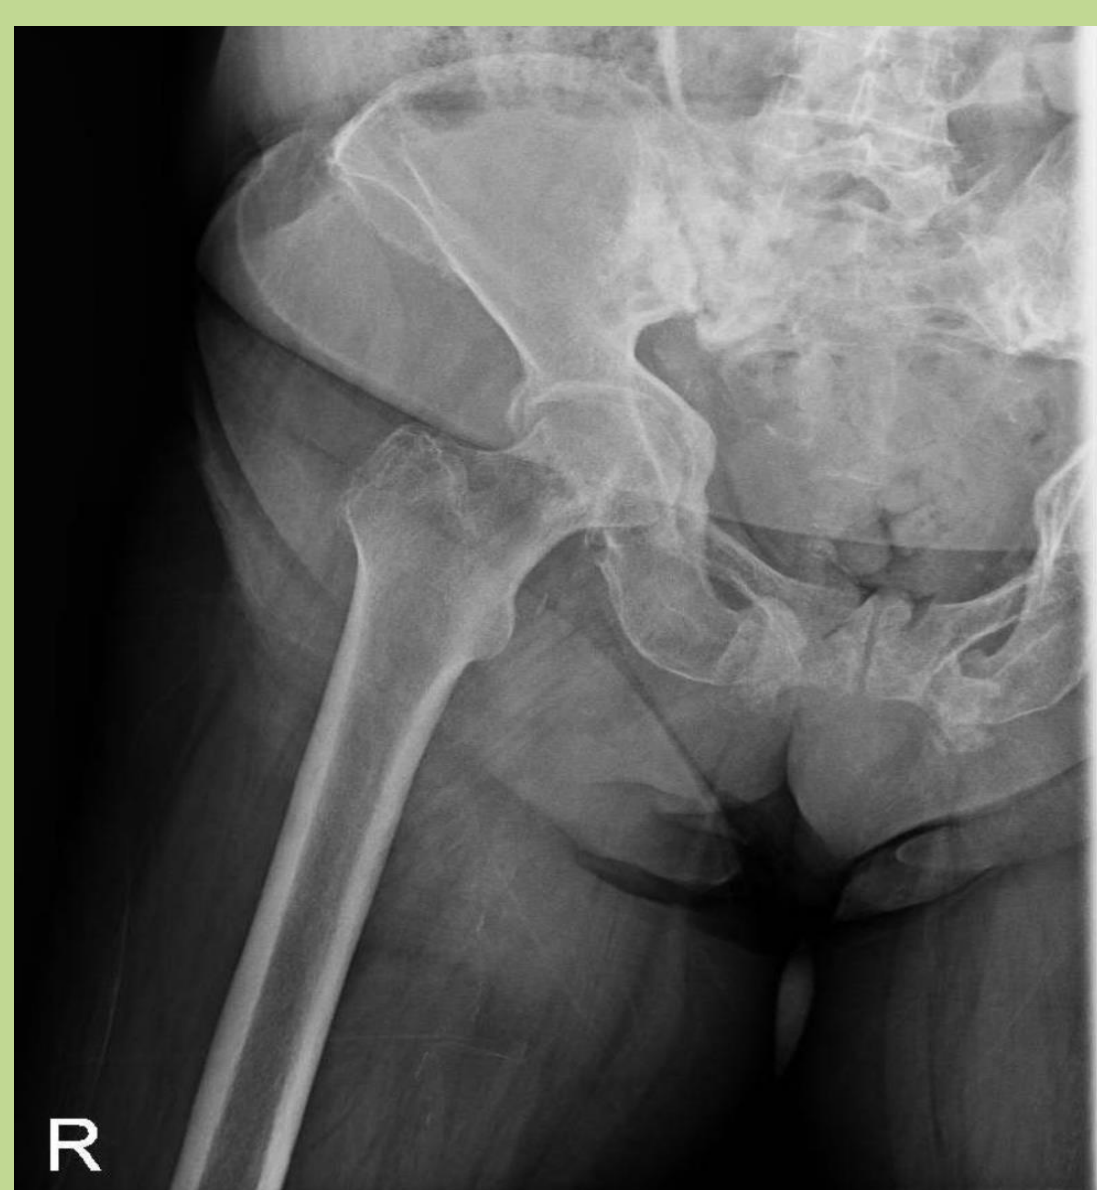
El TC informa: Fractura de la rama iliopubiana derecha que se extiende a **techo y pared anterior y posterior del acetábulo derecho**. Fractura de estrés por insuficiencia del ala sacra derecha y Pseudoartrosis bilateral secundaria a fractura de ambas ramas isquiopubianas.

Se intervino mediante aporte de hueso de banco e implantación de **caja de Burch-Schneider y colocación de vástago Corail** cementado. Durante la reducción y comprobación de estabilidad se produjo una avulsión del trocánter mayor, que se redujo y fijó con cerclaje.
