A propósito de un caso: luxación de Chopart. La importancia de un adecuado diagnóstico a pesar de su baja prevalencia.

CIRUGÍA
ORTOPÉDICA Y
TRAUMATOLOGÍA

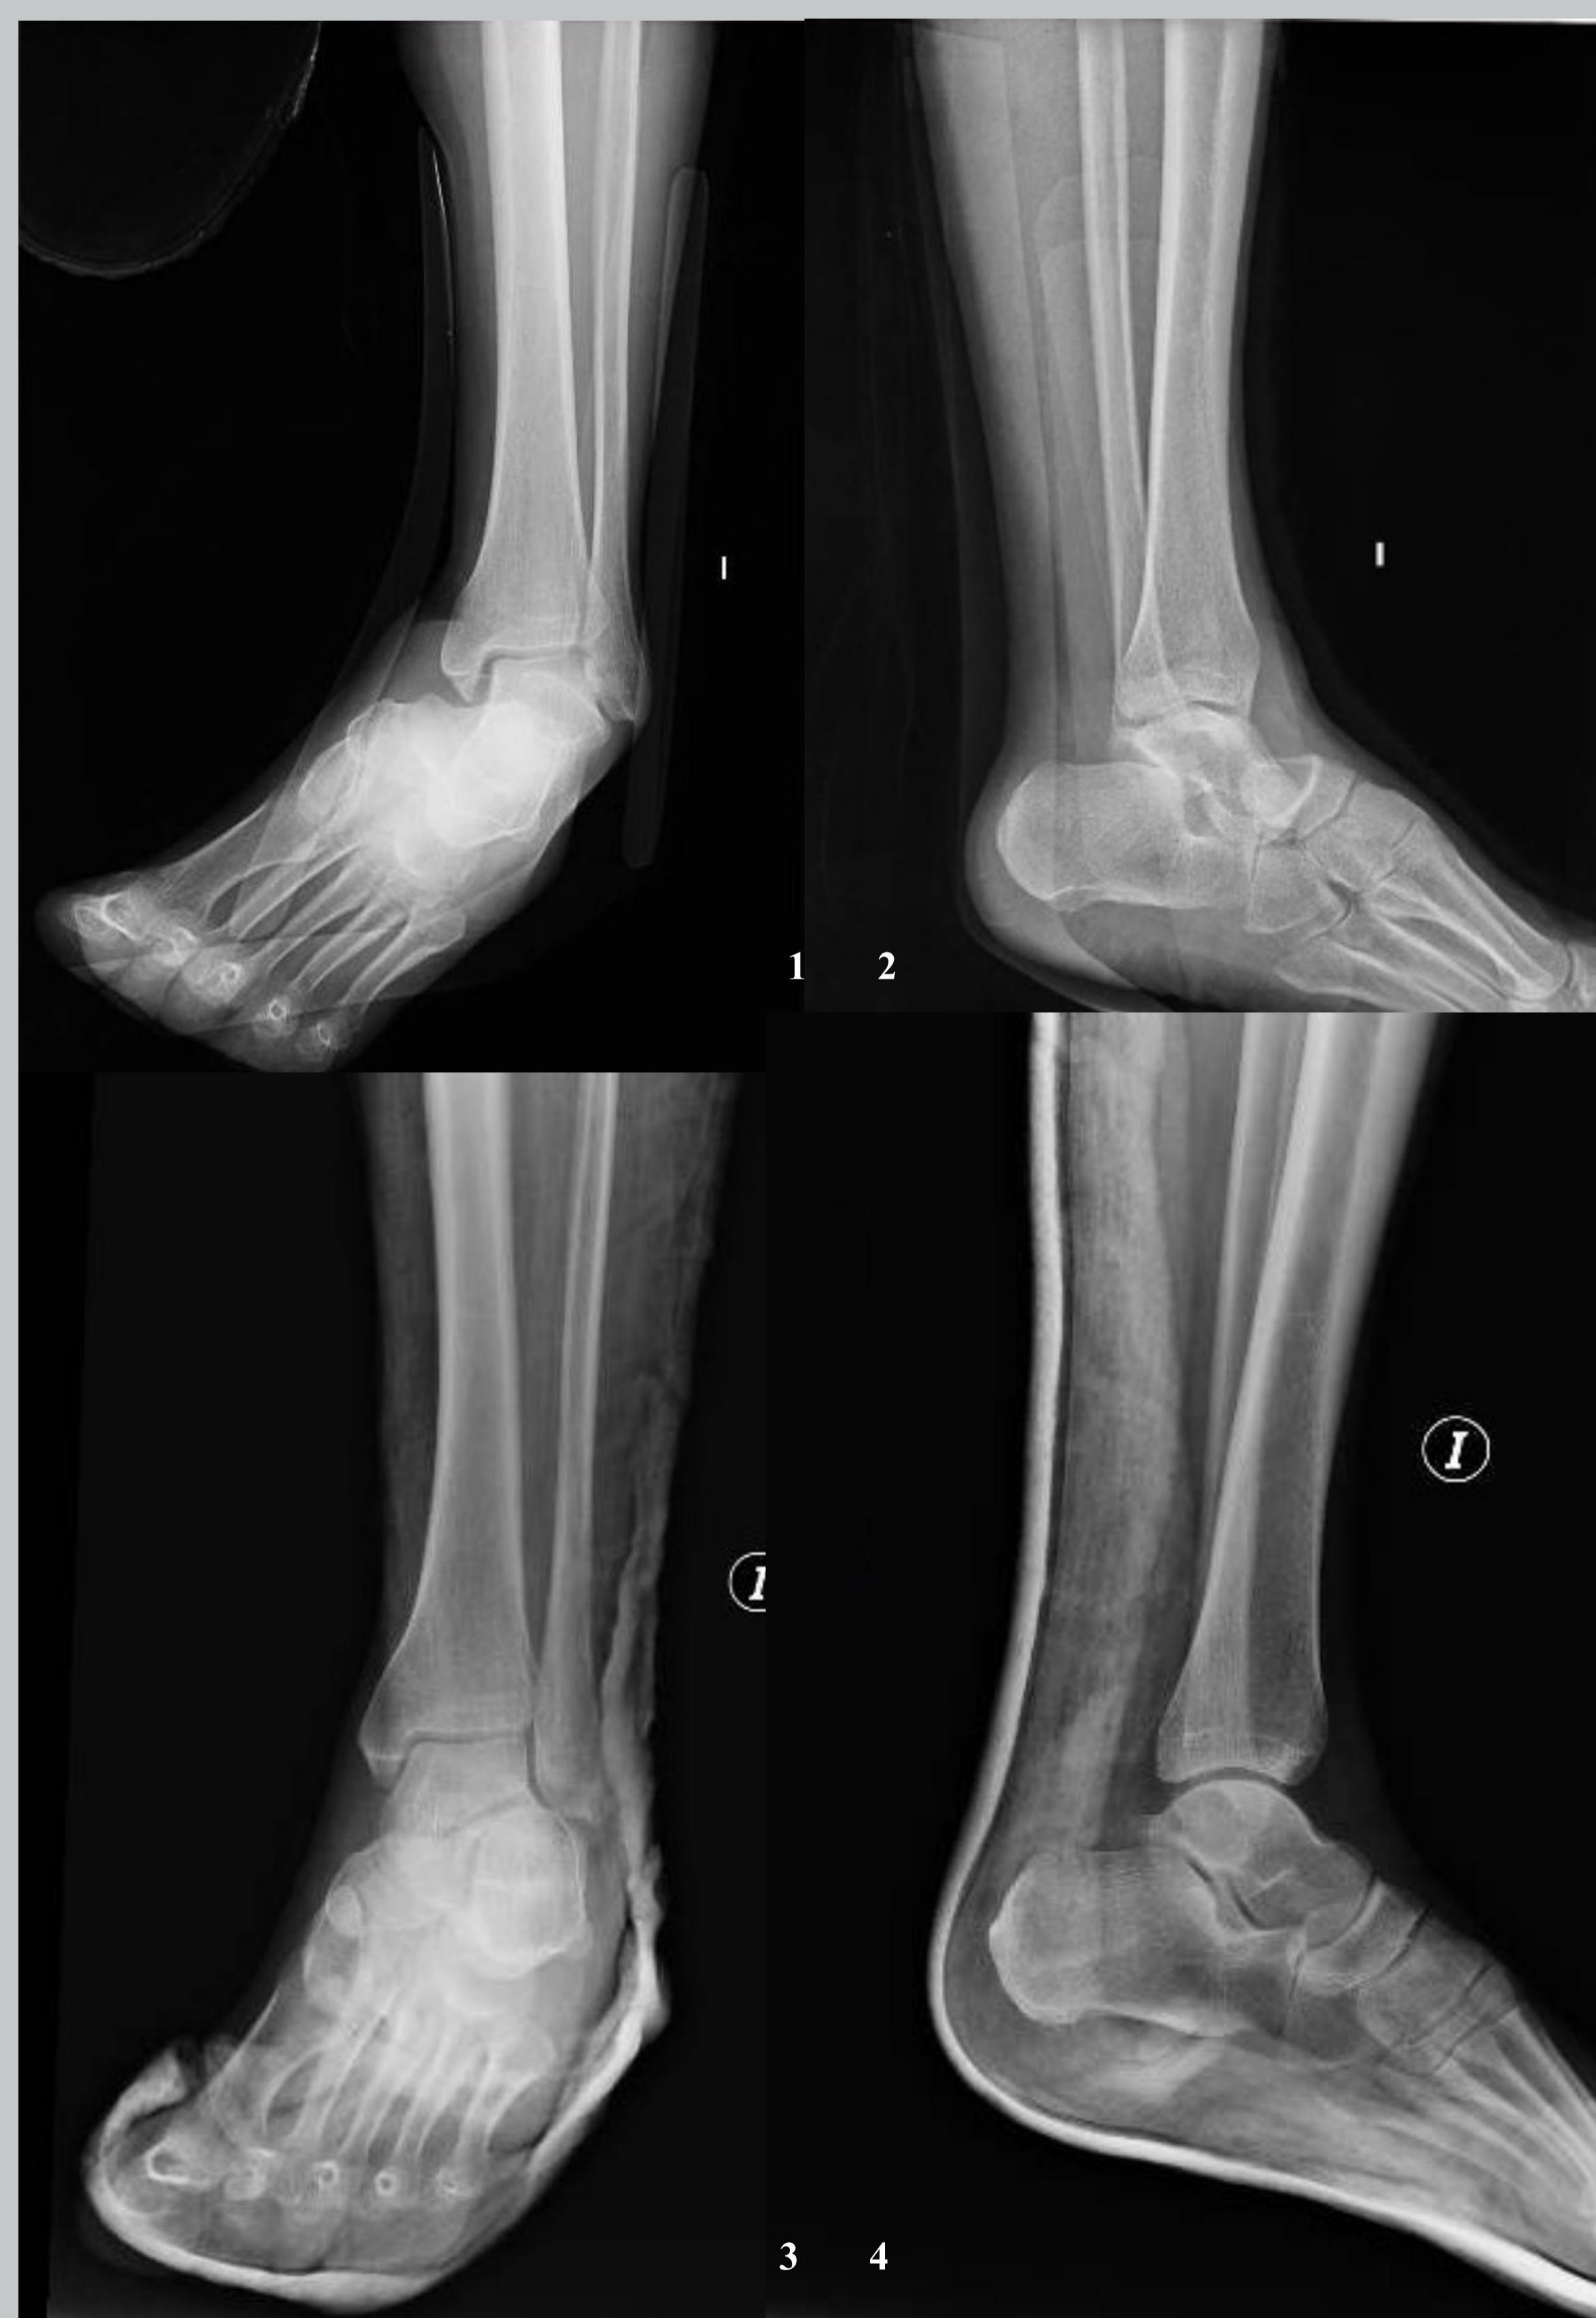
- **Radiografía:** se diagnostica de luxación Chopart (1 y 2)

Tratamiento definitivo: reducción cerrada en quirófano bajo sedación + inmovilización con férula posterior, obteniendo el siguiente resultado (3 y 4)

Se realizó TAC de control para descartar posibles fracturas concomitantes desapercibidas en radiografías iniciales
