INTRODUCCIÓN

Paciente de 49 años presenta fallo de osteosíntesis primaria de fractura de rótula de rodilla izquierda. La paciente describe sensación de inestabilidad y pérdida de fuerza, con la consecuente dificultad para la correcta deambulación. A la exploración destaca un vacío en la mitad medial de la rótula y en la mitad lateral, un cordón fibroso que mantiene la continuidad del aparato extensor de la rodilla. La radiografía muestra una fractura transversal desplazada de la rótula previamente osteosintetizada.

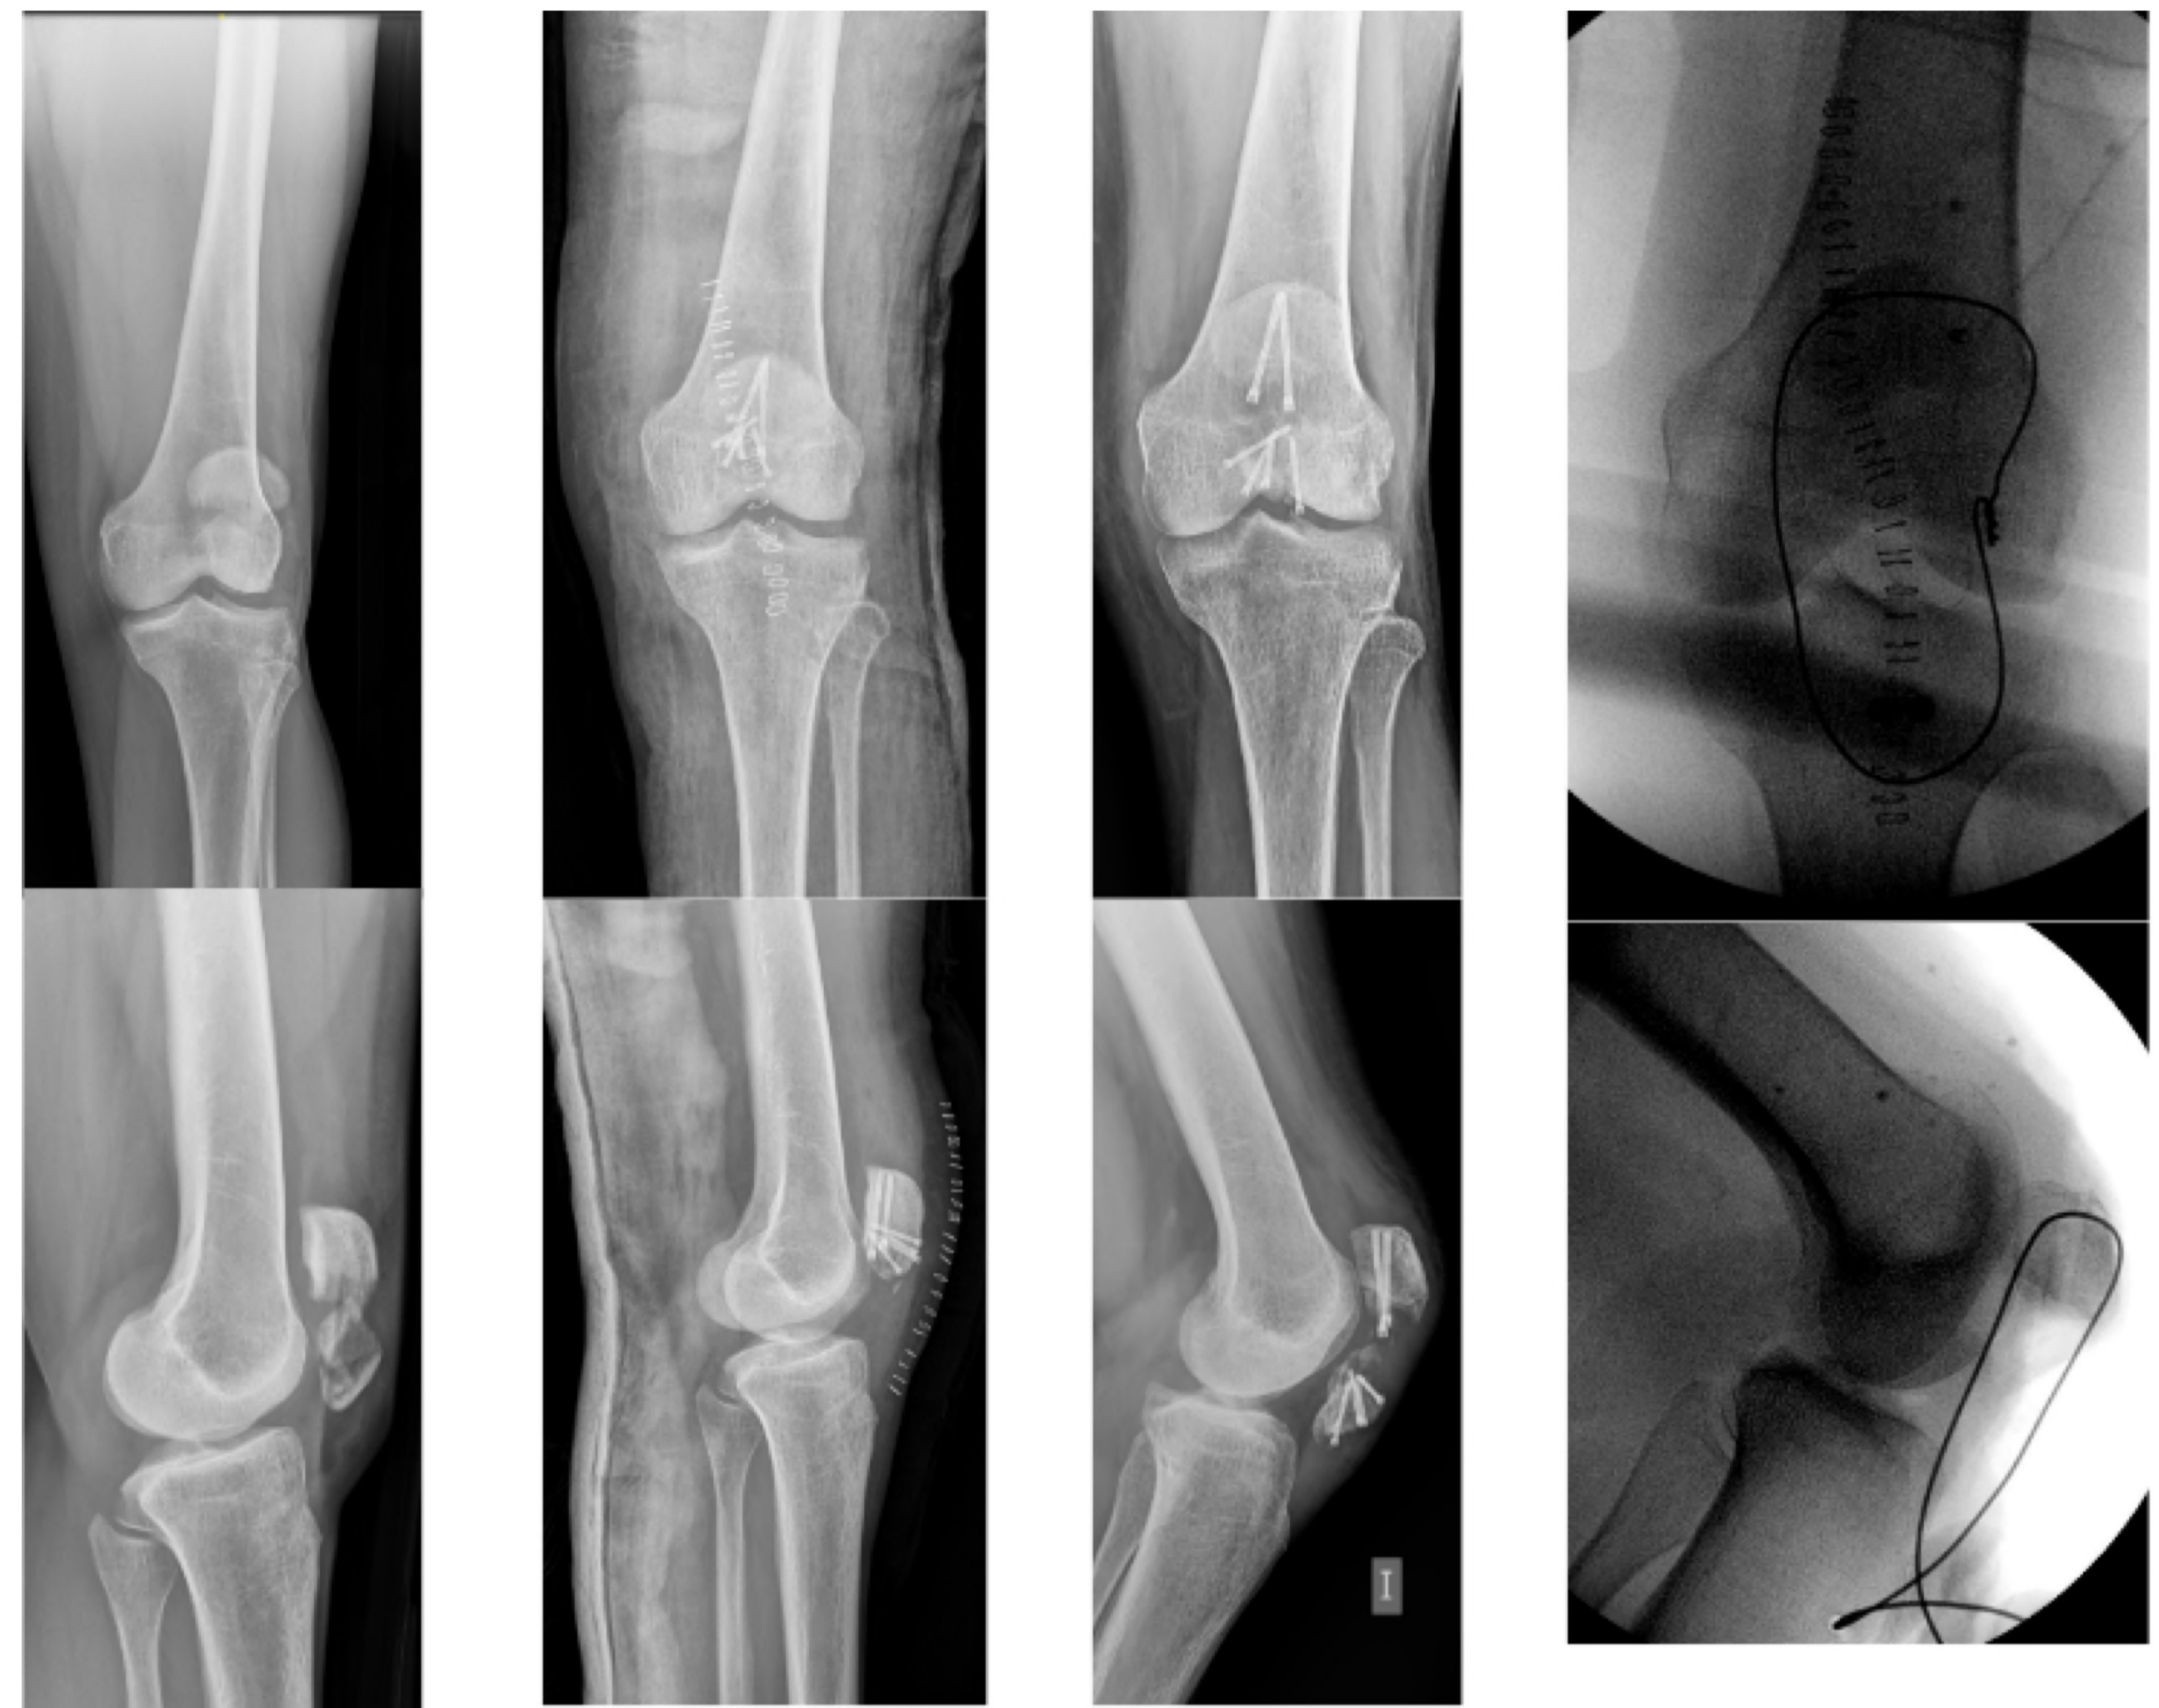
Composición 1. Fractura desplazada de rótula (visión lateral y anteroposterior)

Composición 2. Osteosíntesis fractura rótula (visión lateral y anteroposterior)

Composición 3. Fracaso de la osteosíntesis de rótula (visión lateral y anteroposterior)

Composición 4. Comprobación de la correcta altura de la rótula. El polo superior de la rótula está alineado con la cortical anterior del fémur con la rodilla en flexión a 90°.

A continuación, se realiza la sutura tipo Kraków con doble fiberwire de los restos del tendón rotuliano. Asimismo se coloca un alambre de frenado de la rótula con orificios transversales en fragmento de rótula proximal y tuberosidad anterior de tibia, verificando altura correcta de la rótula mediante escopia.

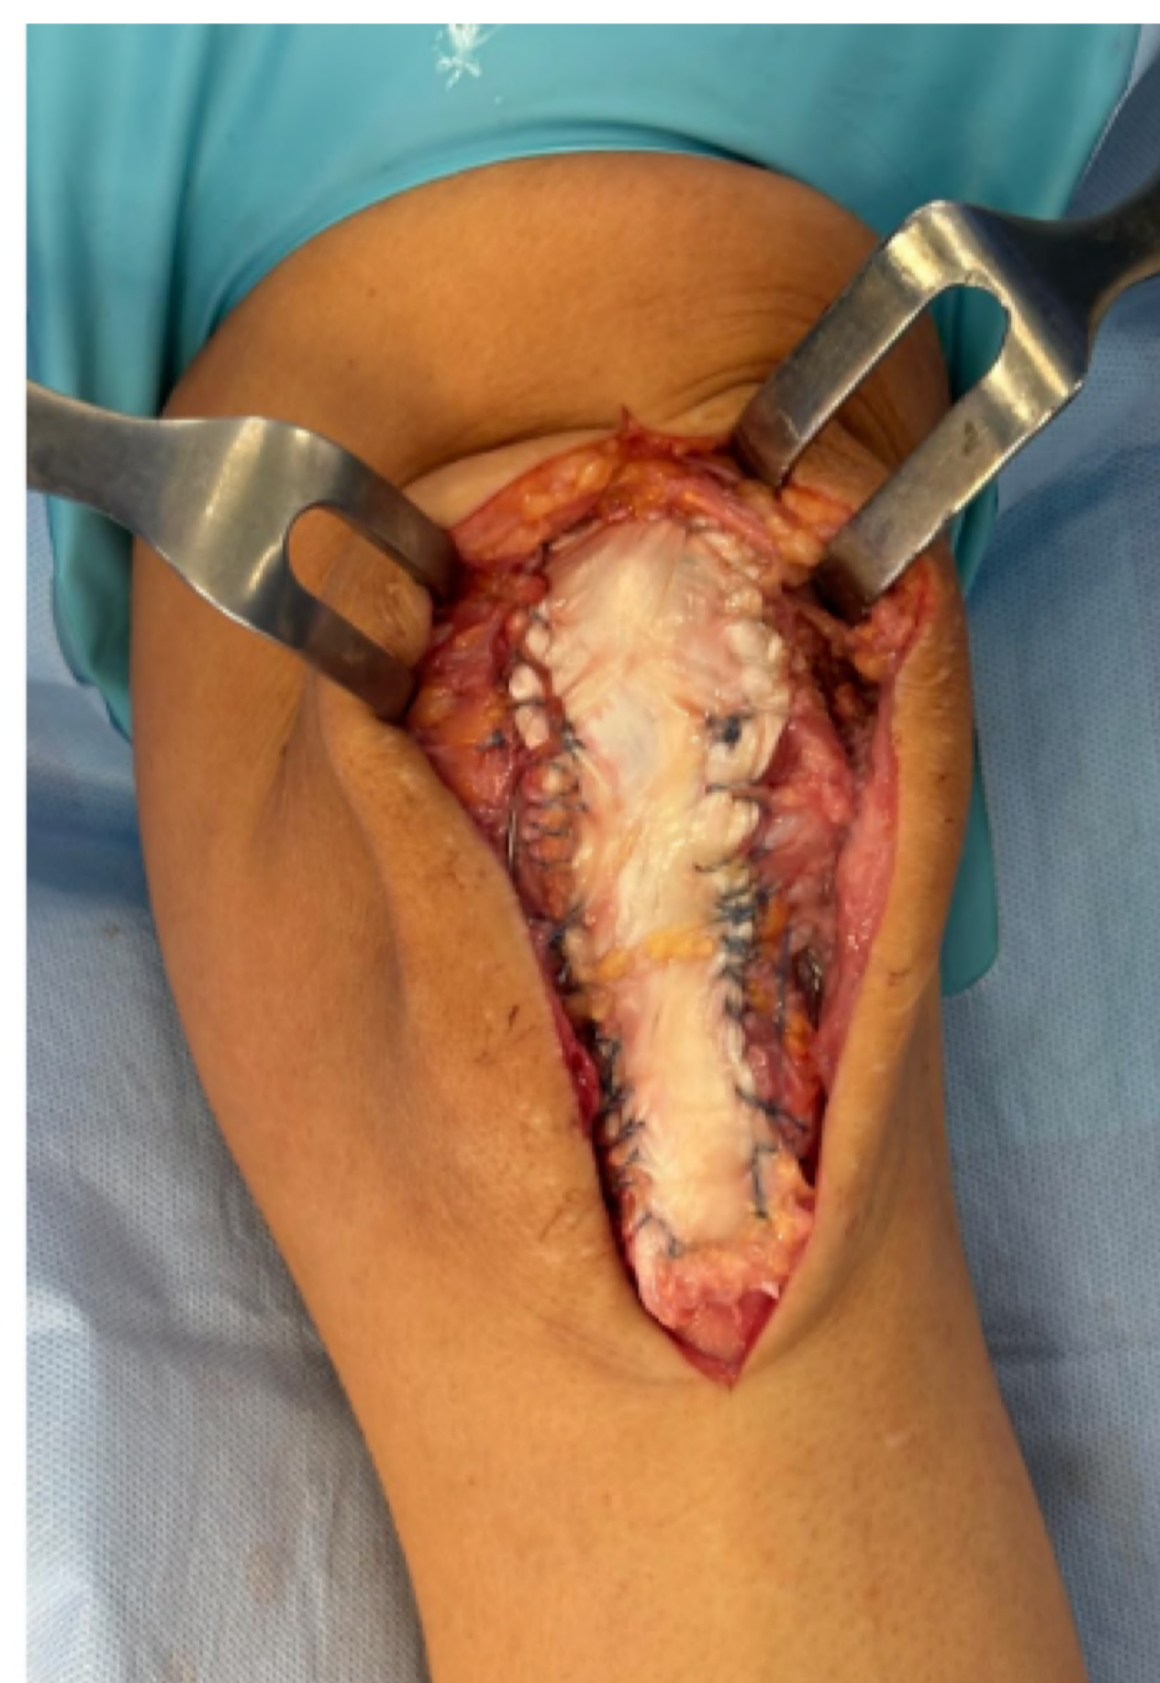
Figura 3. Aloinjerto de tendón de Aquiles fijado al tendón rotuliano y rótula proximal mediante las suturas de los arpones

Finalmente se suturan y anudan a nivel del polo proximal de la rótula a través de los túneles óseos y se fija el aloinjerto con las suturas de los arpones. Por último, se comprueba la correcta movilidad de la rodilla, se cierra por planos y se inmoviliza con una férula crurópédica.

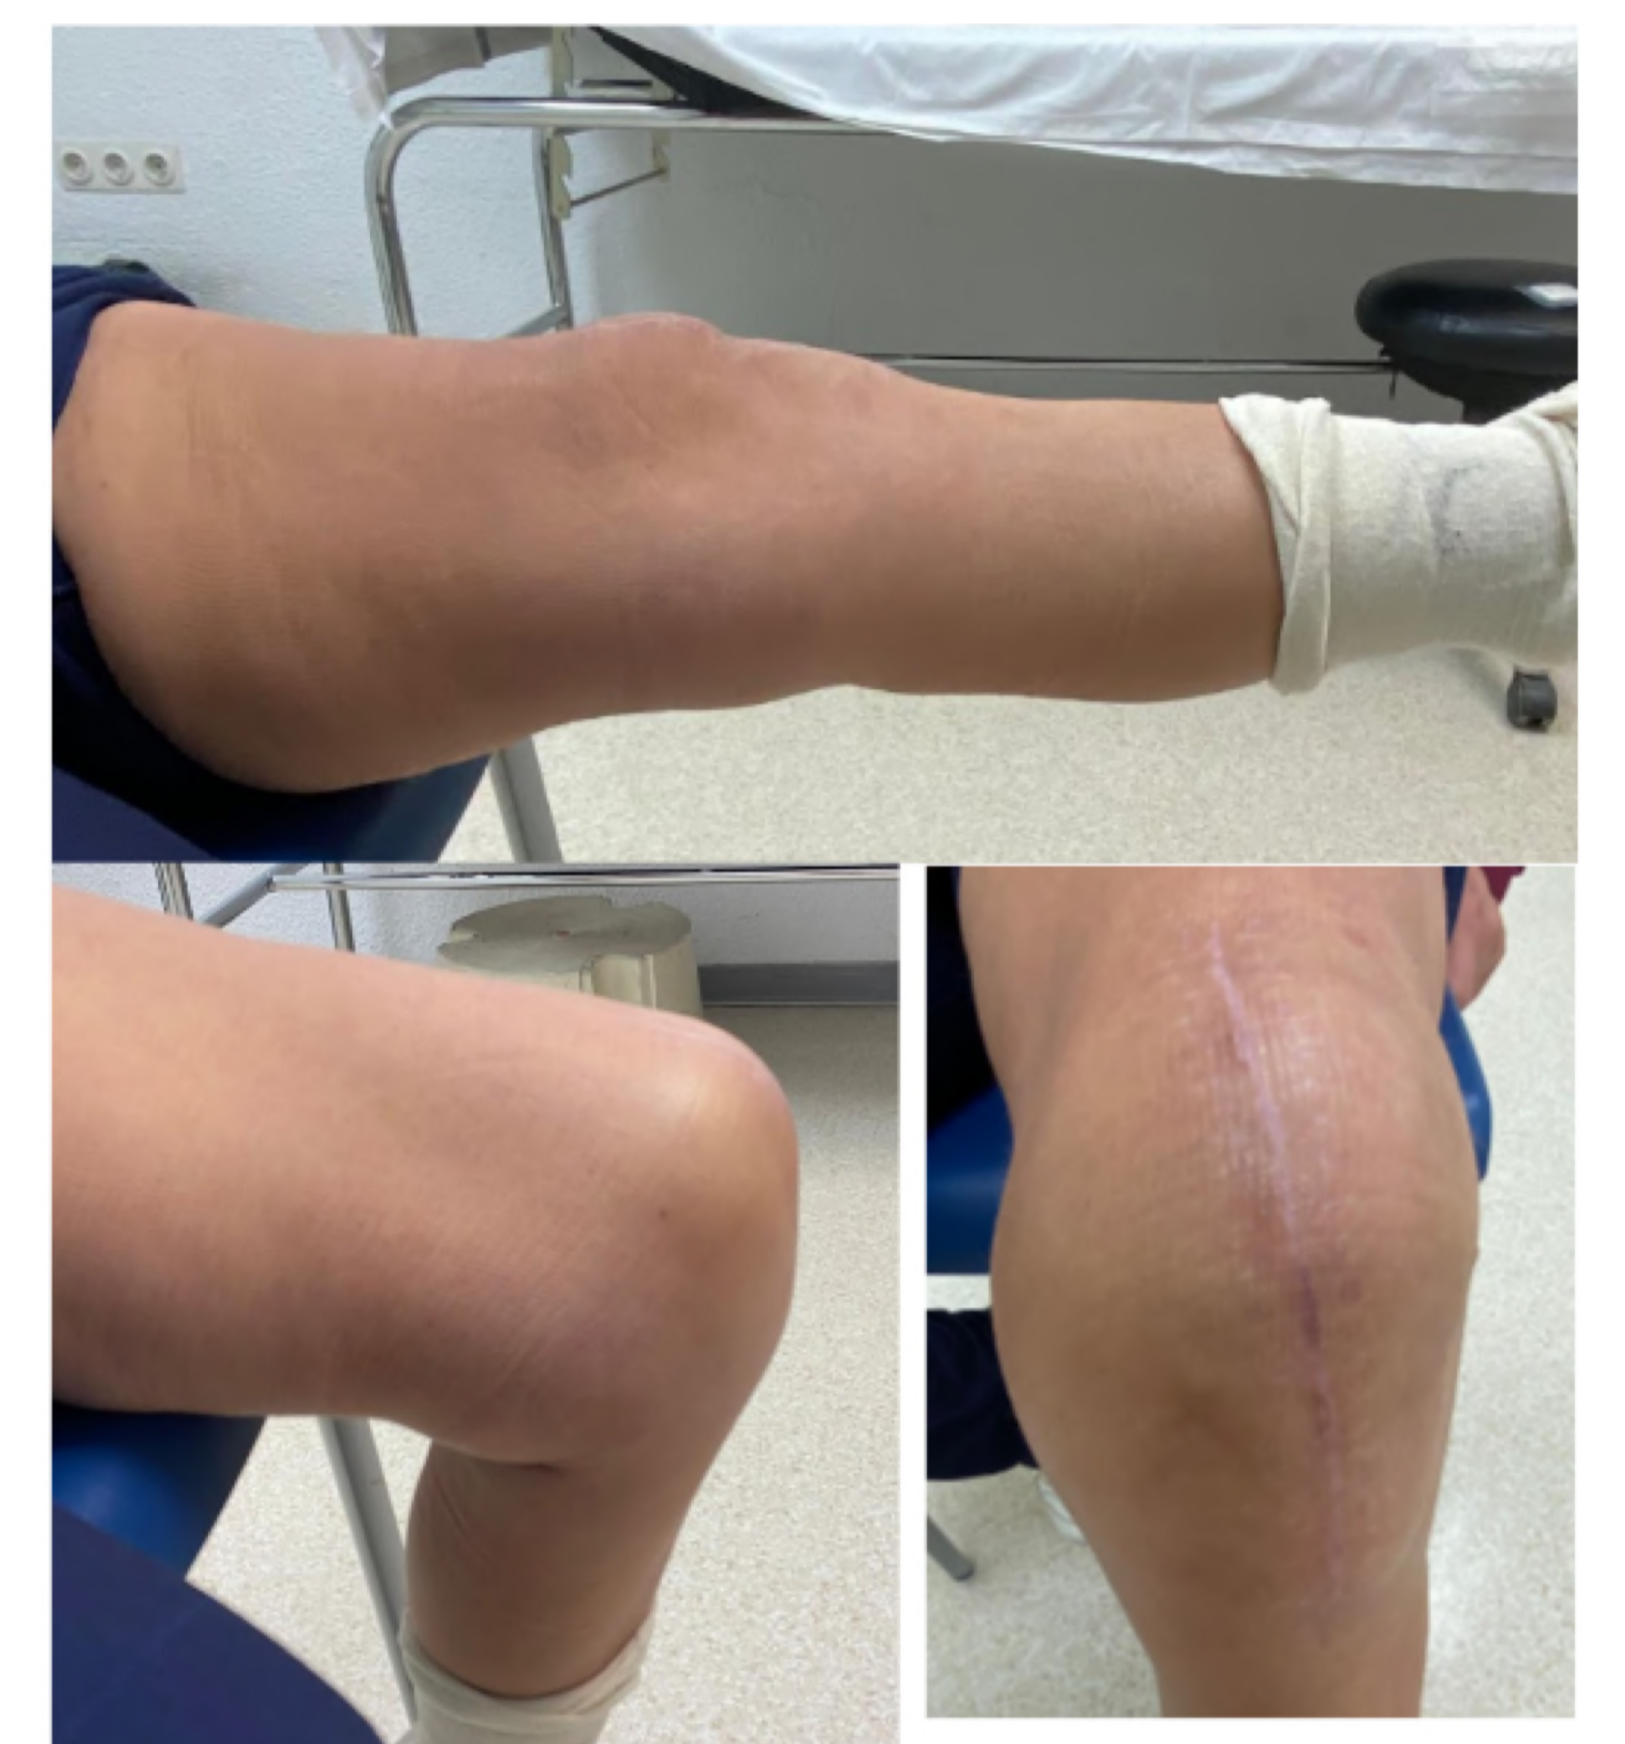
Composición 5. Revisión a los 3 meses de la intervención. Se objetiva extensión de rodilla prácticamente completa y una flexión de 100°. La herida ha cicatrizado correctamente.

La férula se mantiene durante 8 semanas. A continuación, se coloca una ortesis de ligamentos hasta 30° de flexión y se aumenta 30° cada semana. A los tres meses de la intervención la paciente logra una extensión de rodilla prácticamente completa y una flexión de 95°-100°. Se recomienda la movilización de rodilla pero no la extensión contrarresistencia todavía.

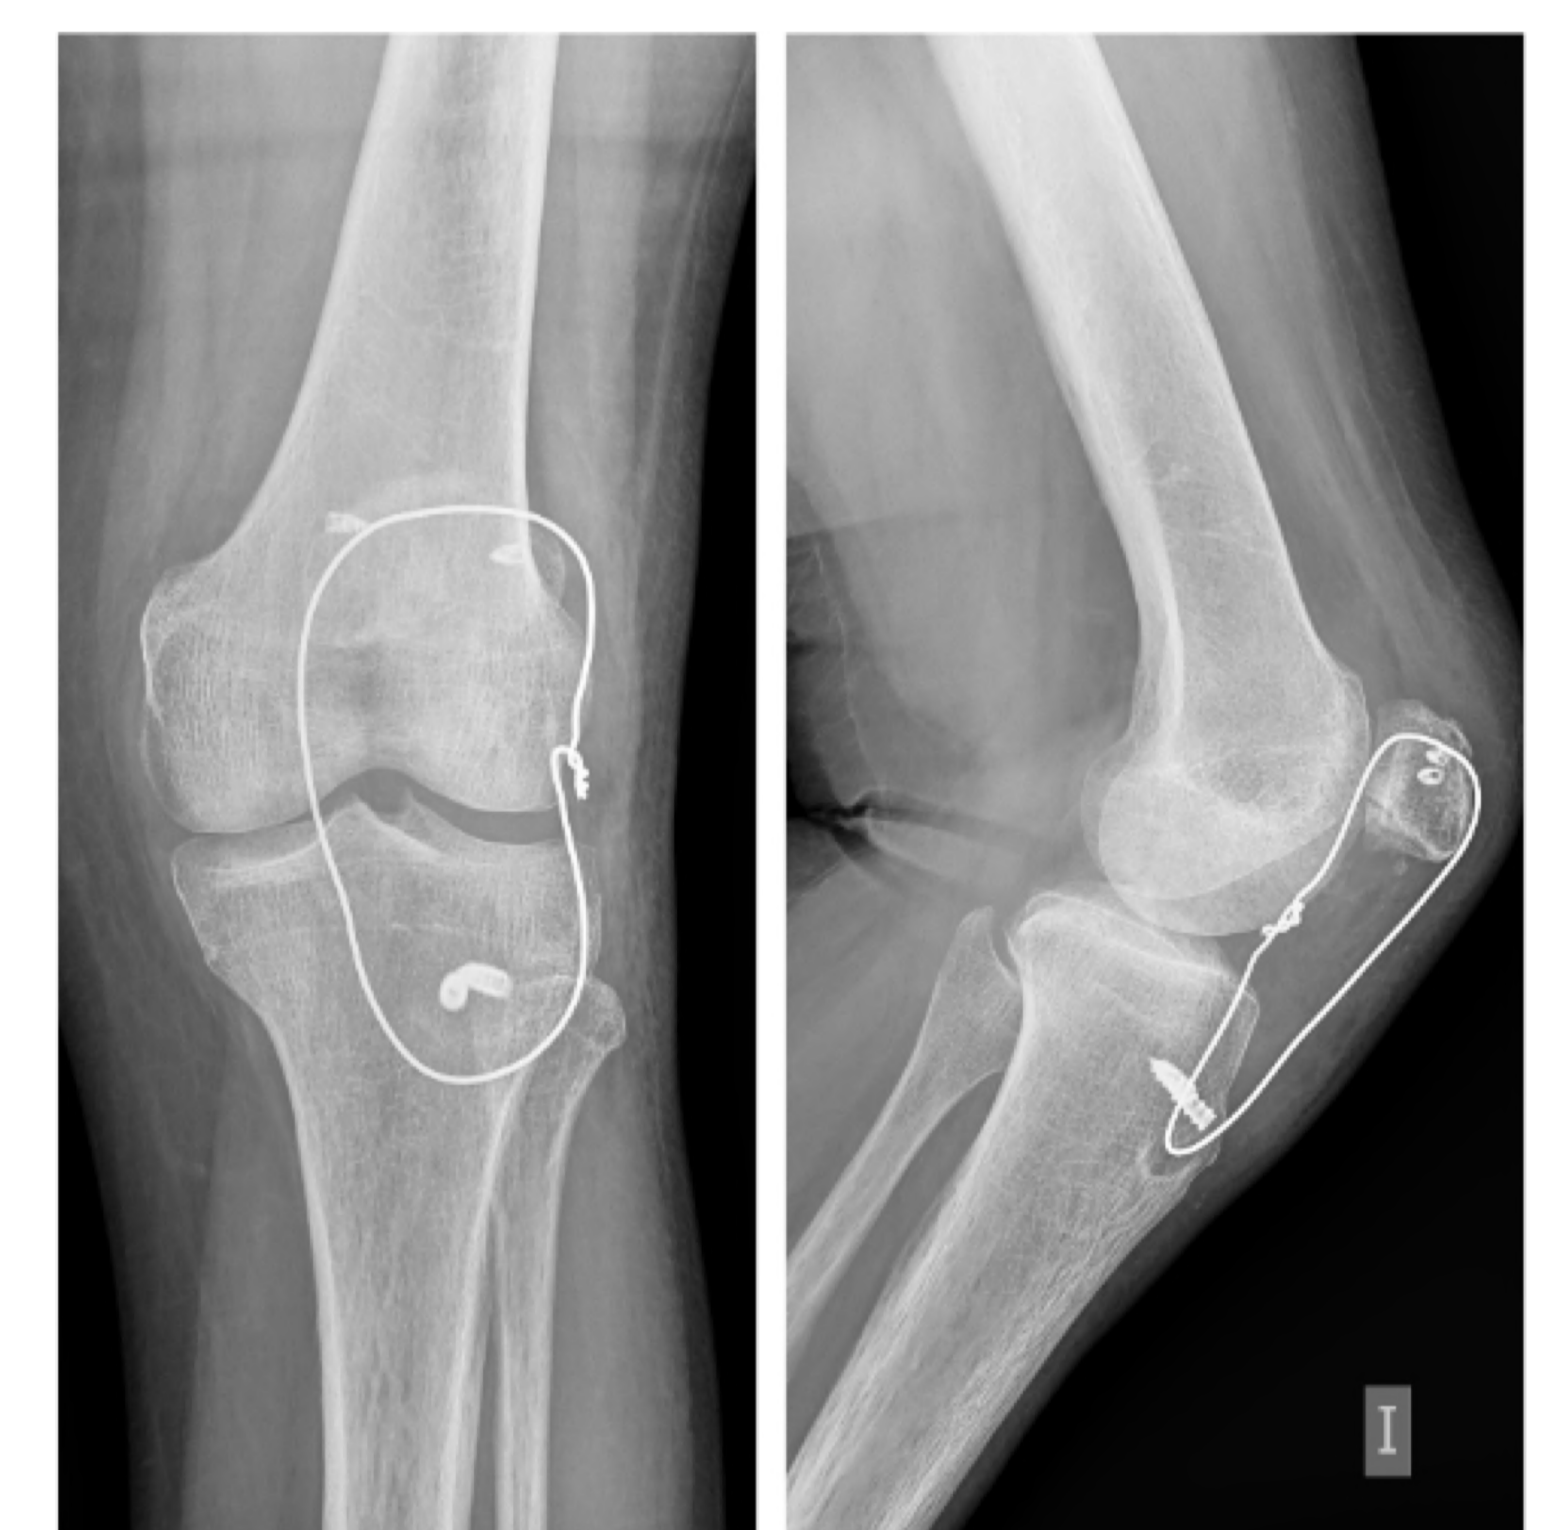
Composición 6. Correcto posicionamiento del cerclaje y altura de la rótula tras tres meses de evolución.
