UN ANTES Y UN DESPUÉS EN EL TRATAMIENTO DE LAS FRACTURAS DE LA EMINENCIA TIBIAL

F. J. Molina Martínez, A. García Fuentes, D. Rovira Martínez, M.A Sánchez Díaz, J. Pérez Martínez, A. Masegosa Urbistondo.

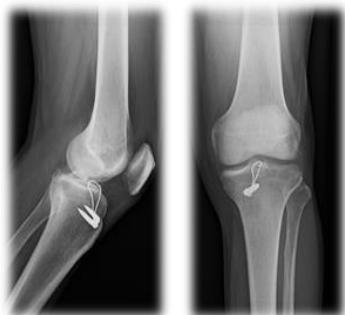
Figura 2: Control radiológico AP y lateral de rodilla izquierda a los 6 meses de evolución.

La evolución fue satisfactoria y tras 4 meses de tratamiento rehabilitador fue dado de alta sin limitaciones funcionales y con reincorporación a su actividad laboral. Los controles radiológicos a los 6 meses de la intervención quirúrgica ponen de manifiesto la consolidación de la fractura (2).

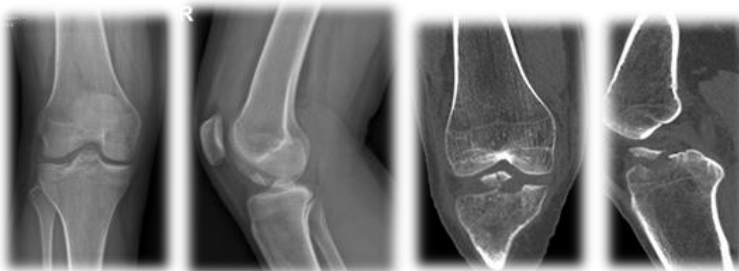
Figura 3: Radiografía AP y lateral rodilla derecha. TC rodilla derecha. Fractura espina tibial tipo IV según clasificación Meyers.

CASO 2: Mujer 19 años, sin antecedentes de interés, que acude por dolor en rodilla derecha tras caída por las escaleras. A la exploración presentaba impotencia funcional, peloteo y hemartros en artrocentesis rodilla derecha. En las radiografías AP y lateral se aprecia una fractura de la espina tibial tipo IV de la clasificación de Meyers y McKeever. Se solicitó TC para la planificación quirúrgica (3).
