FRACTURA DE HÚMERO PROXIMAL SIN PULSO. A PROPÓSITO DE UN CASO.

Autores: **Garrido Garzón, Pedro**; Portal García, Gonzalo; Patiño Contreras, Jose Luis; Santos Hernández, David; Pérez Núñez, María Isabel.
Hospital Universitario Marqués de Valdecilla. Universidad de Cantabria – Facultad de Medicina. Santander.

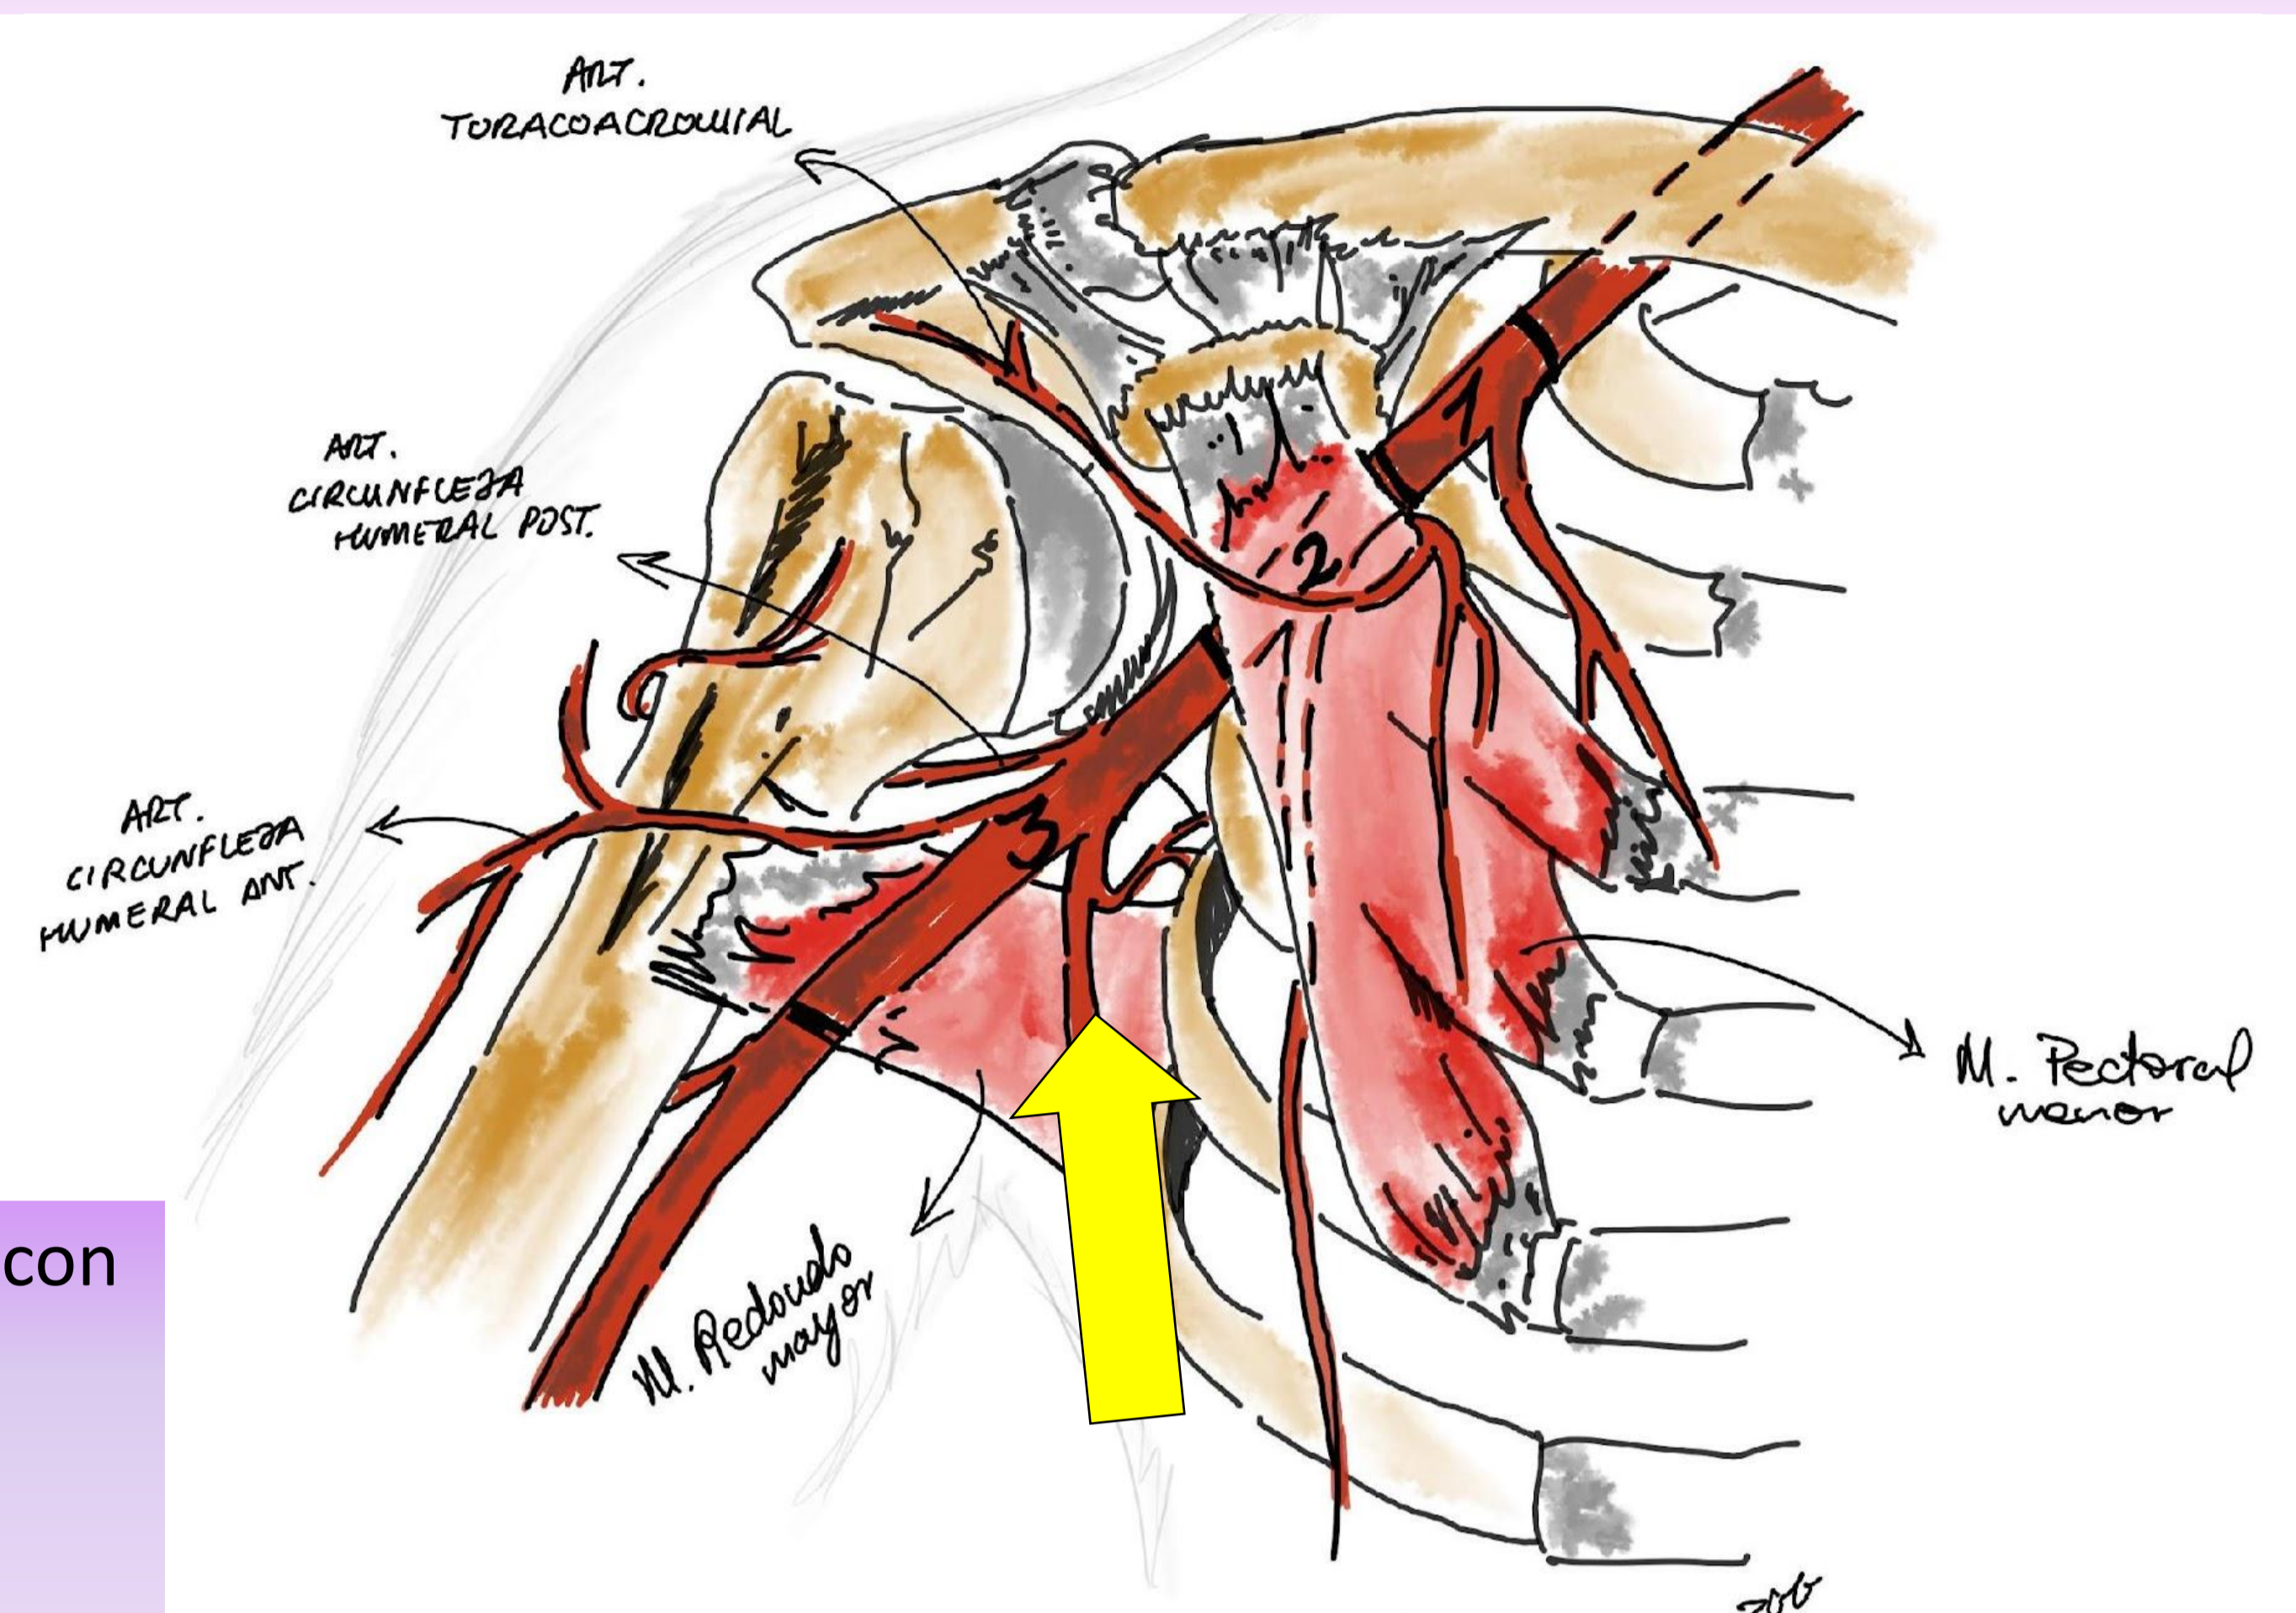
Figura 1. Anatomía. Flecha: segmento tres.

Exponer la importancia del conocimiento de la anatomía de la arteria axilar (Figura 1), junto con la correcta y precoz **exploración neurovascular** ante una posible lesión de dicha arteria en las fracturas de húmero proximal.

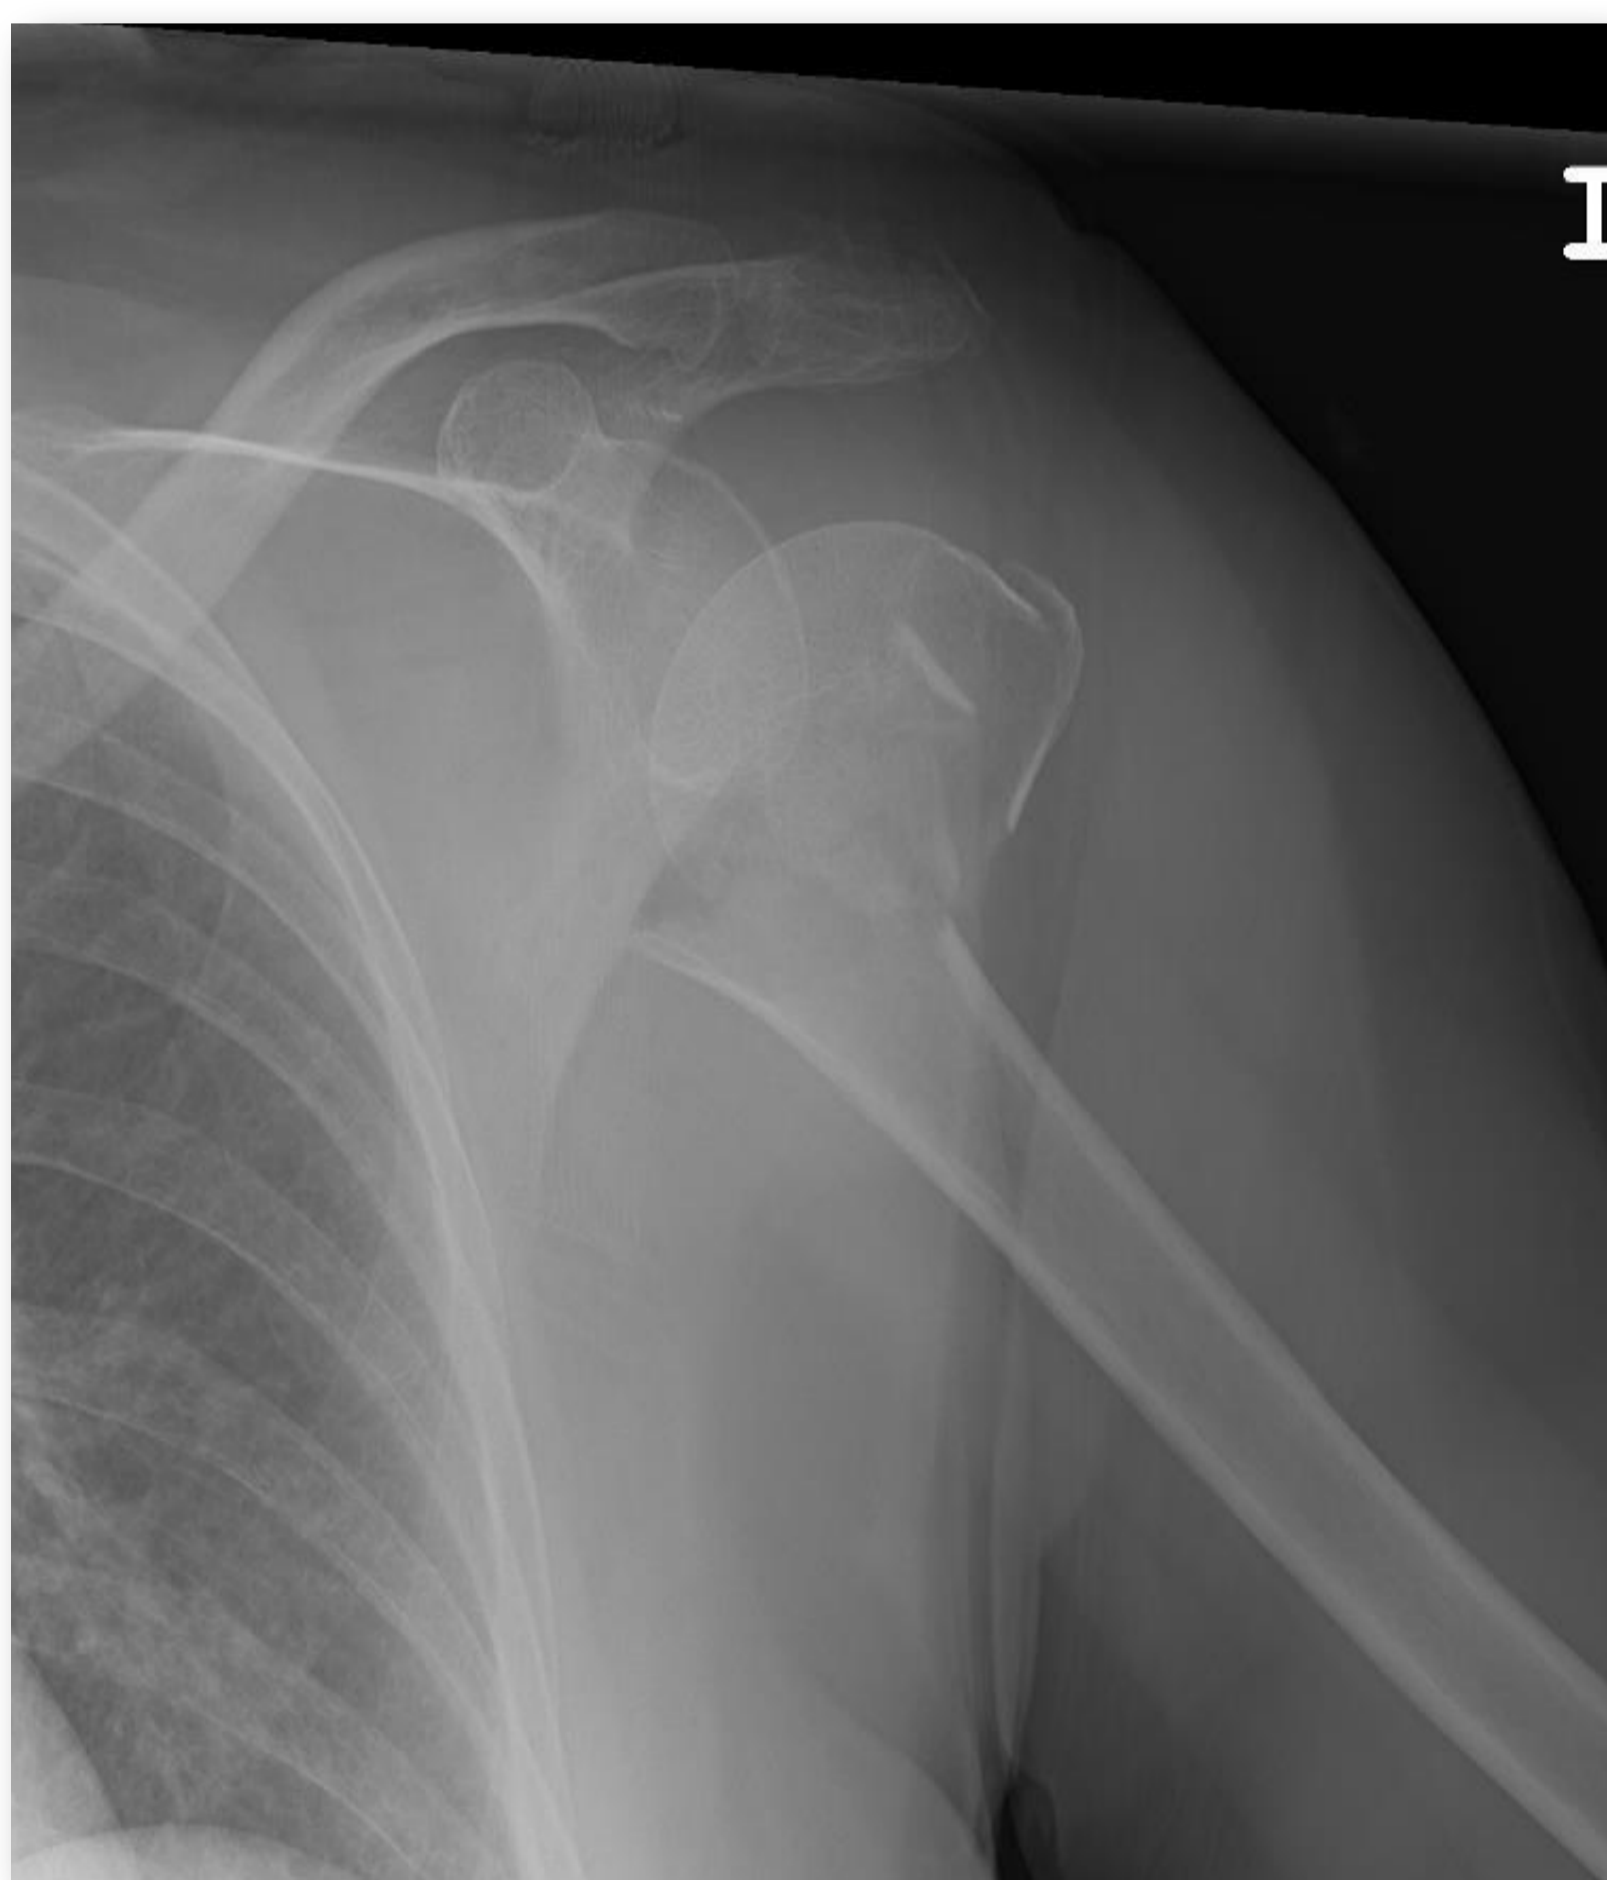
Figura 2. Rx AP.

En urgencias se realiza radiografía: **fractura de húmero proximal izquierdo** con desplazamiento medial de la metáfisis (Figura 2).

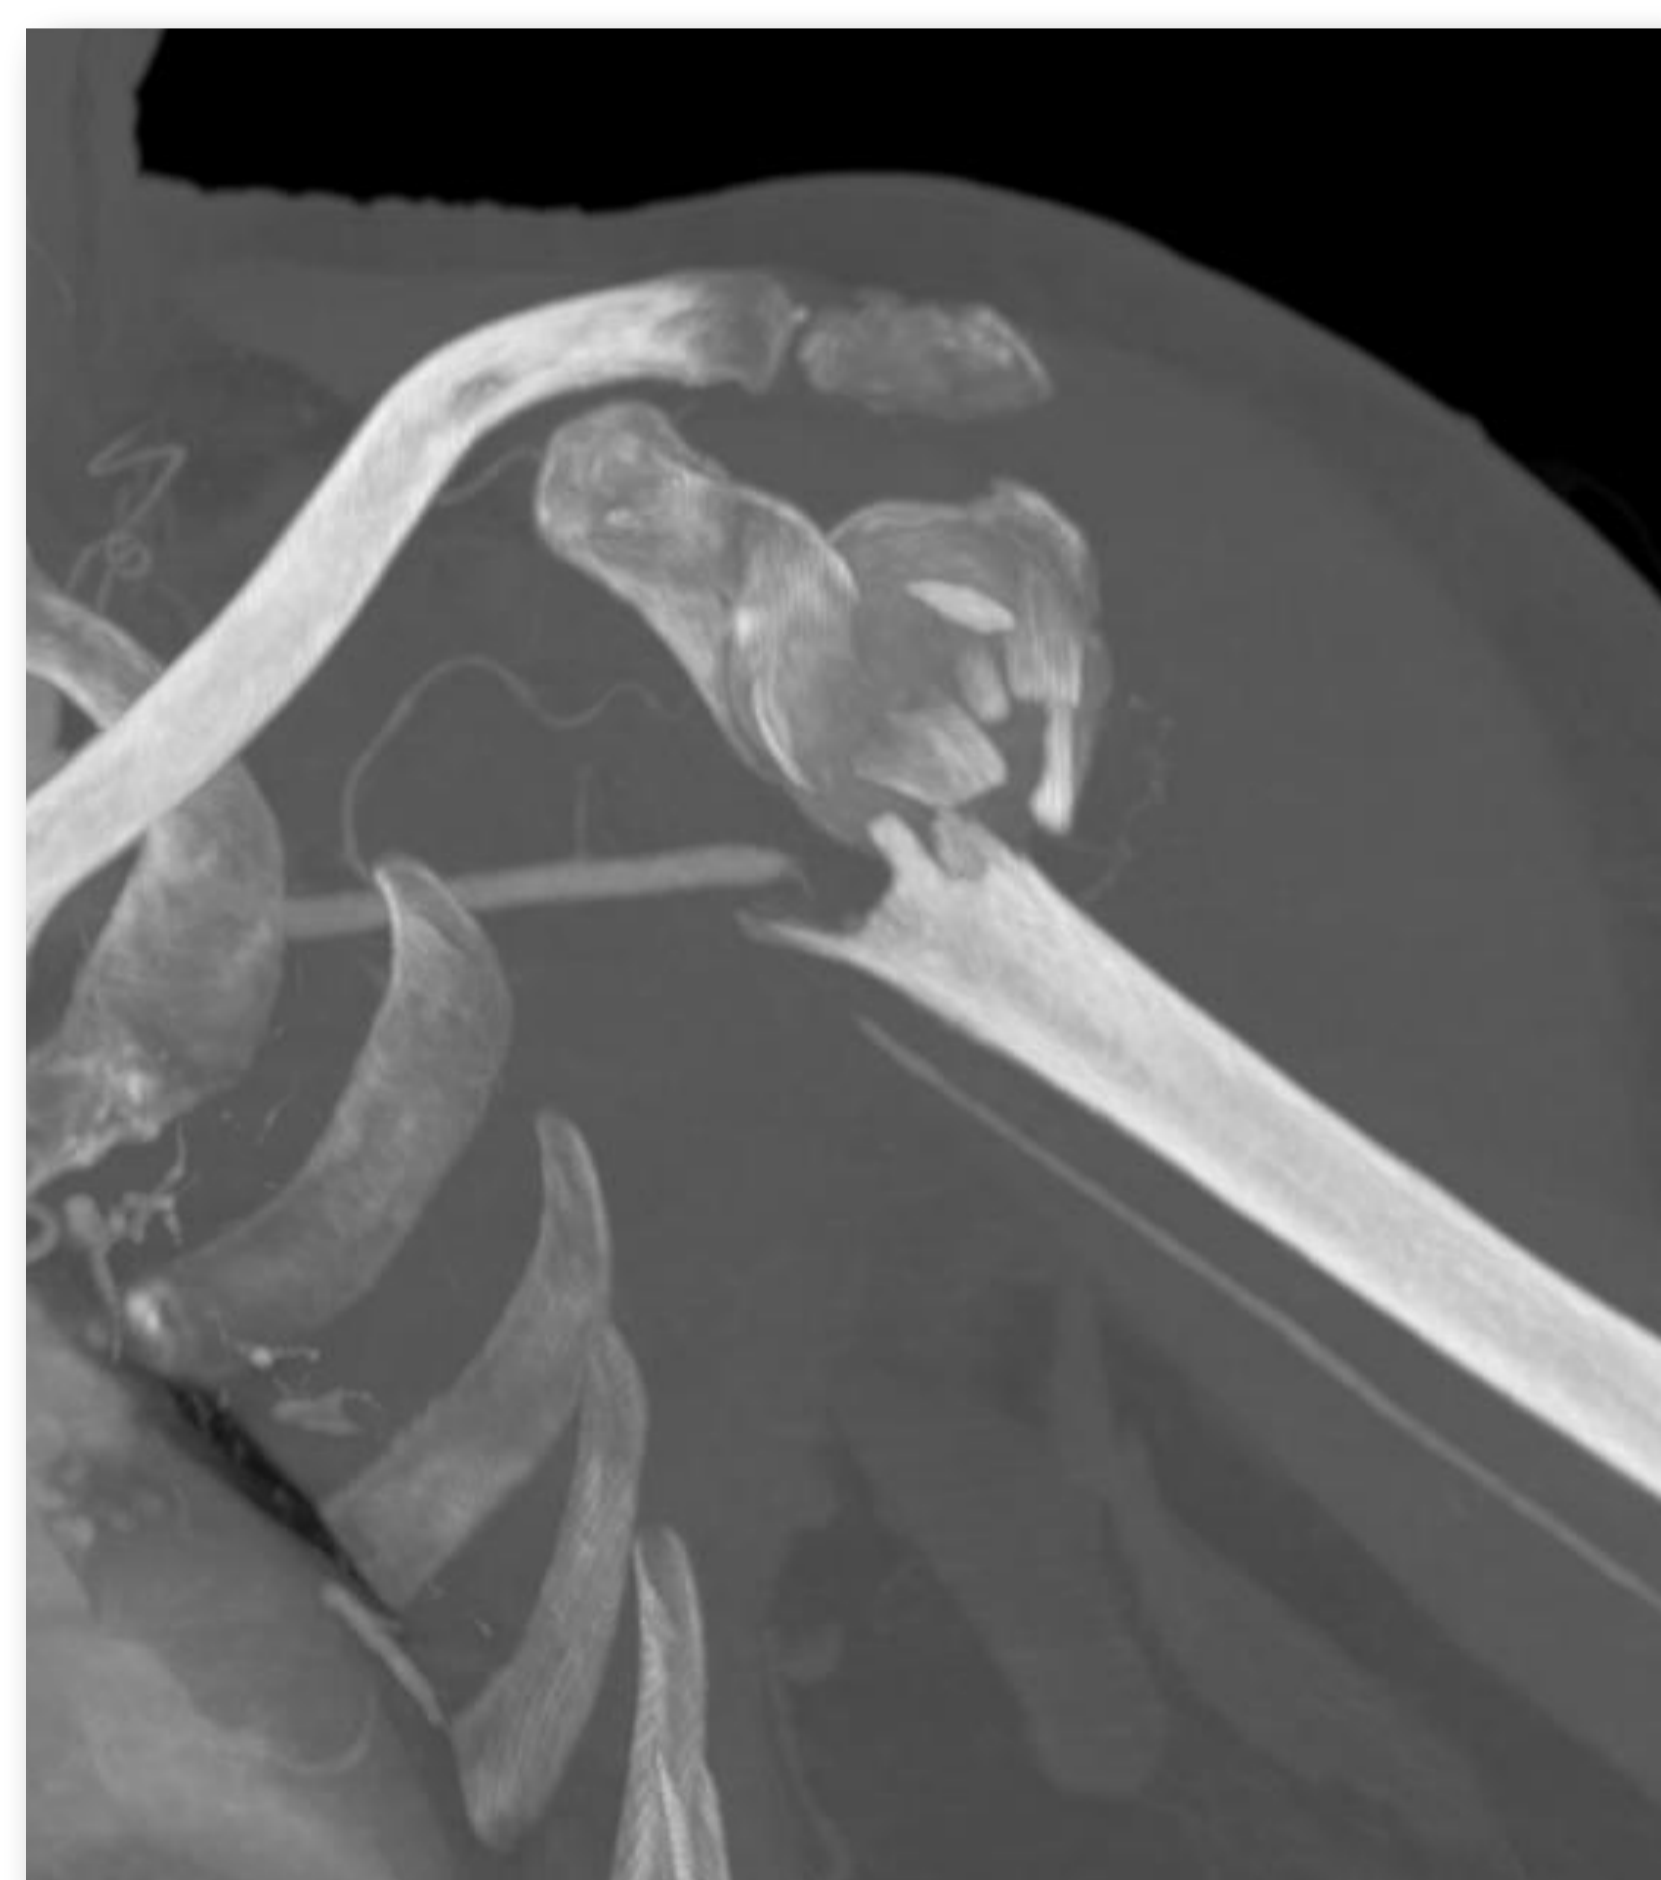
Figura 3. Angio-TAC.
Flecha: estenosis arteria axilar.

Se solicita **Angio-TAC** urgente confirmándose **estenosis del tercer segmento** de la arteria axilar por compresión de la metáfisis humeral a nivel del foco de fractura (Figura 3).
