# ROTURA PRÓTESIS INTERFALÁNGICA PROXIMAL (IFP): Mala indicación, maneja la complicación.

J. De la Hera Fernández <sup>1</sup>, M. Ortiz Gutiérrez <sup>1</sup>, A. Fernández González <sup>1</sup>, A. Ramos Luque <sup>1</sup>, C. Fernández Álvarez <sup>1</sup>.  
(1) Hospital General Sierrallana. - Cantabria.

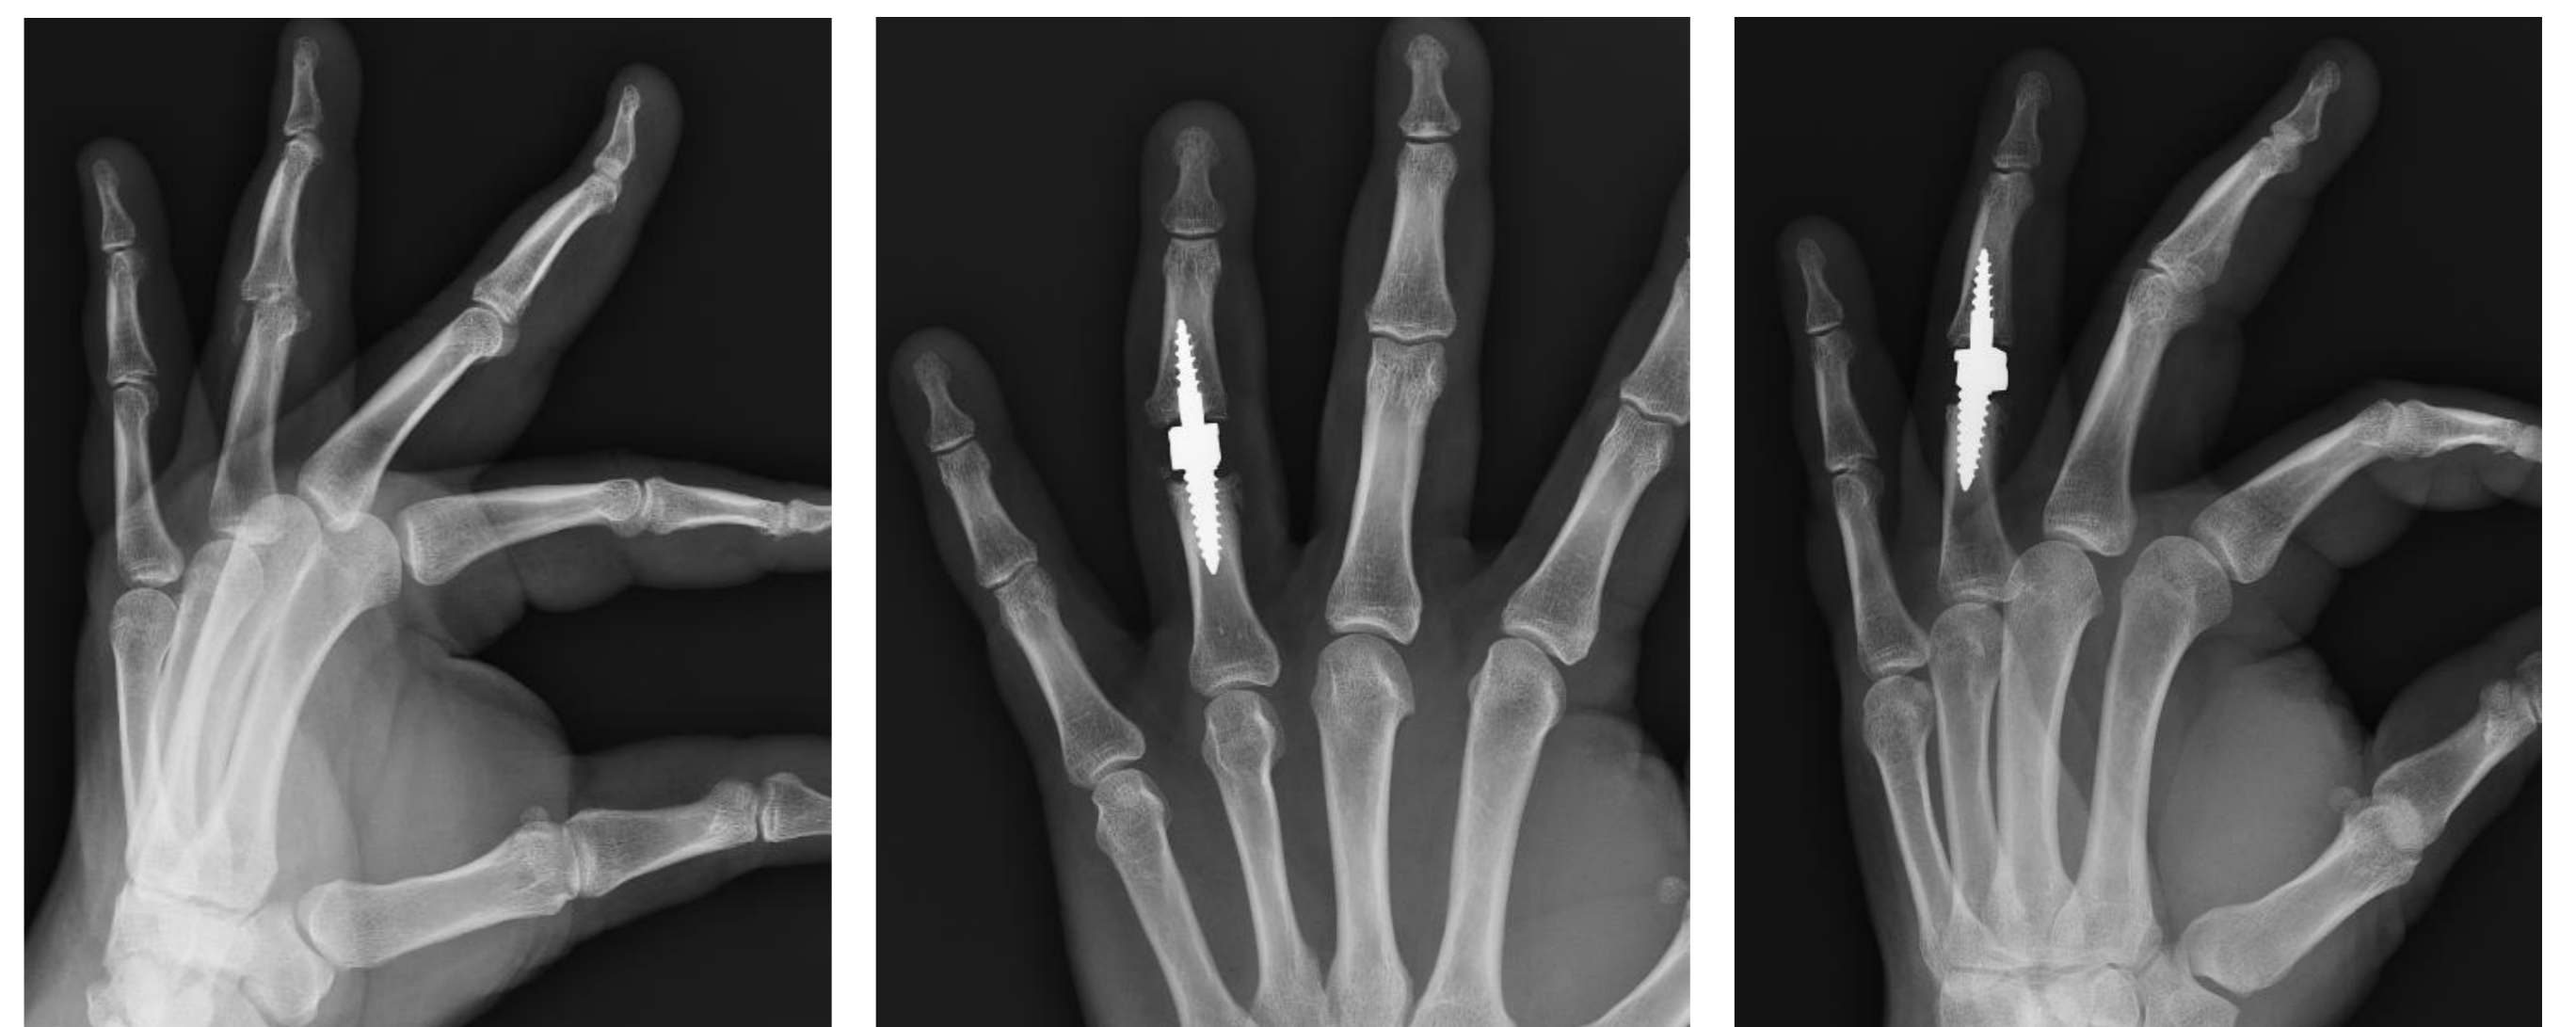
Figura 2: Subluxación de la IFP y resultado postoperatorio con prótesis IPP2.

Durante el seguimiento, presentó **fracaso de la síntesis con subluxación persistente** y **limitación funcional** (flexión IFP 30º, distancia al puño 5cm), por lo que se optó por rescate con **prótesis IFP semiconstreñida (IPP2, Lepine)** con par metal-metal mediante abordaje dorsal, dada la inestabilidad residual (**Figura 2**).

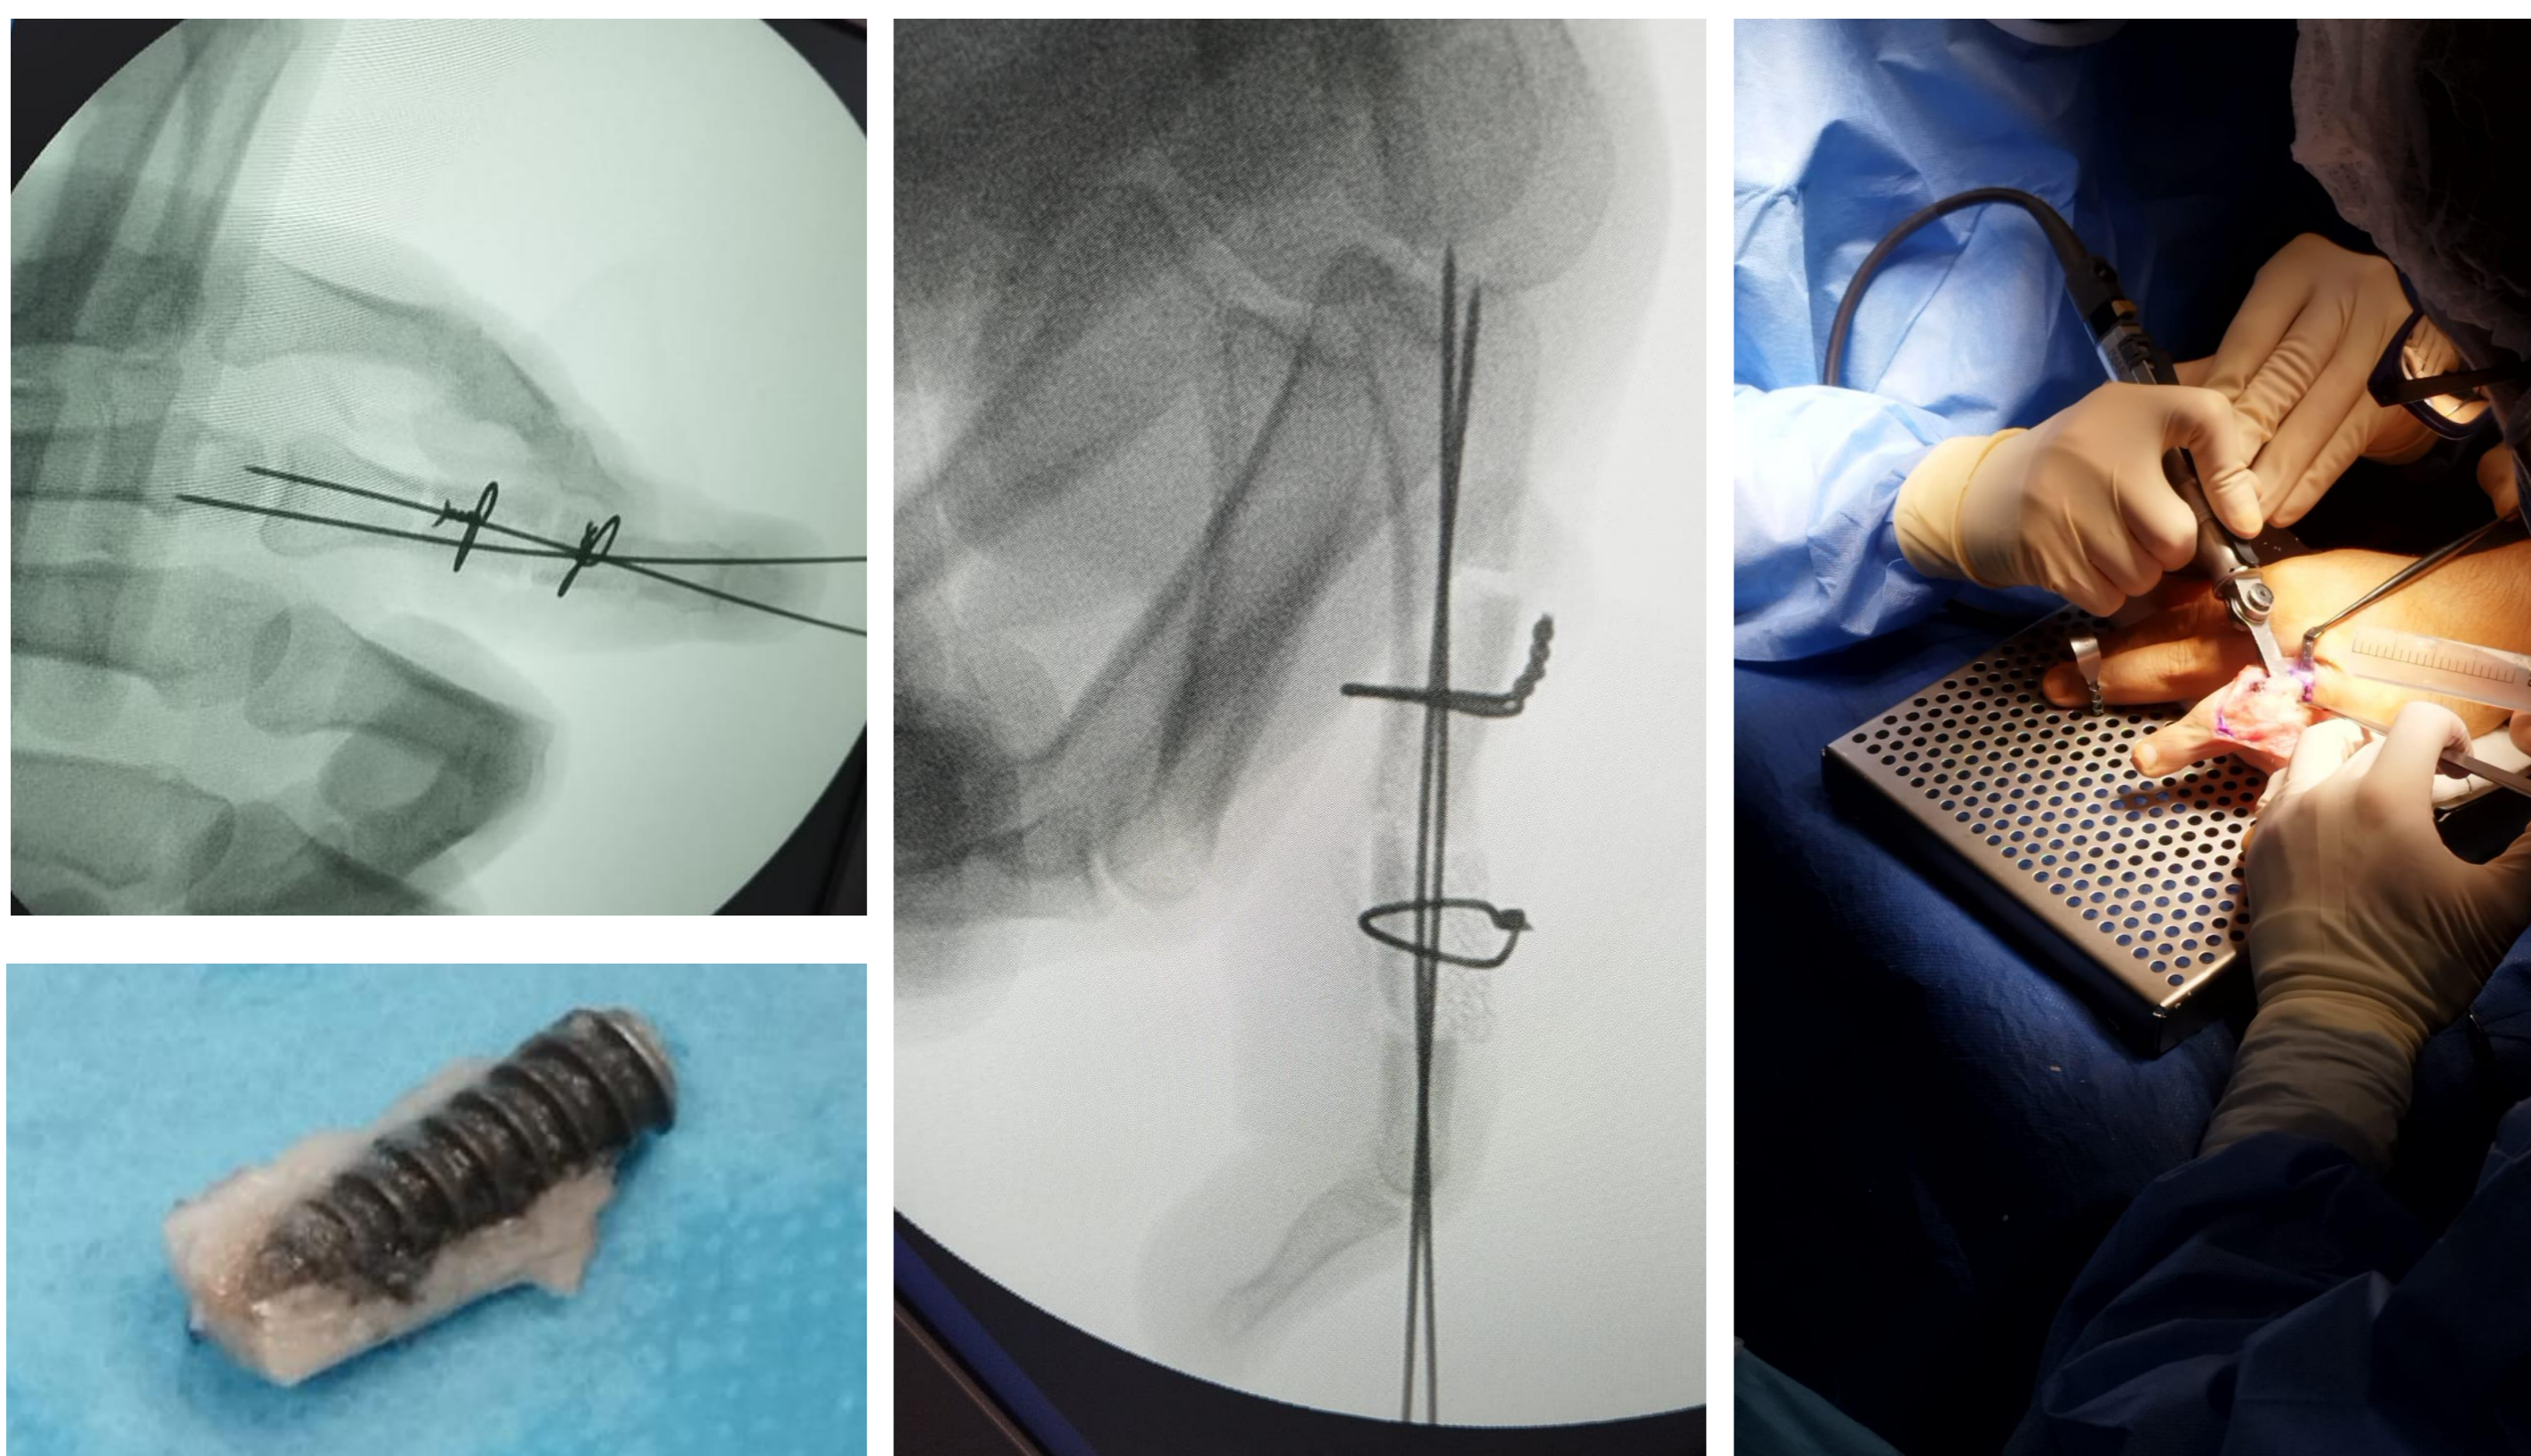
De manera desafortunada, sufre traumatismo sobre la mano intervenida, con **rotura y luxación de la prótesis a nivel de la bisagra**.

Figura 3: Imágenes intraoperatorias de retirada de prótesis y constructo mediante agujas KW y cerclajes tras necesidad de sarcófagos en F1 y F2.

- Tras completar estudio con TAC se procede a **retirada (Figura 3)**, precisando de sarcófagos en F1 y F2, síntesis con alambre, injerto de esponjosa y fijación percutánea temporal de con aguja KW endomedular.

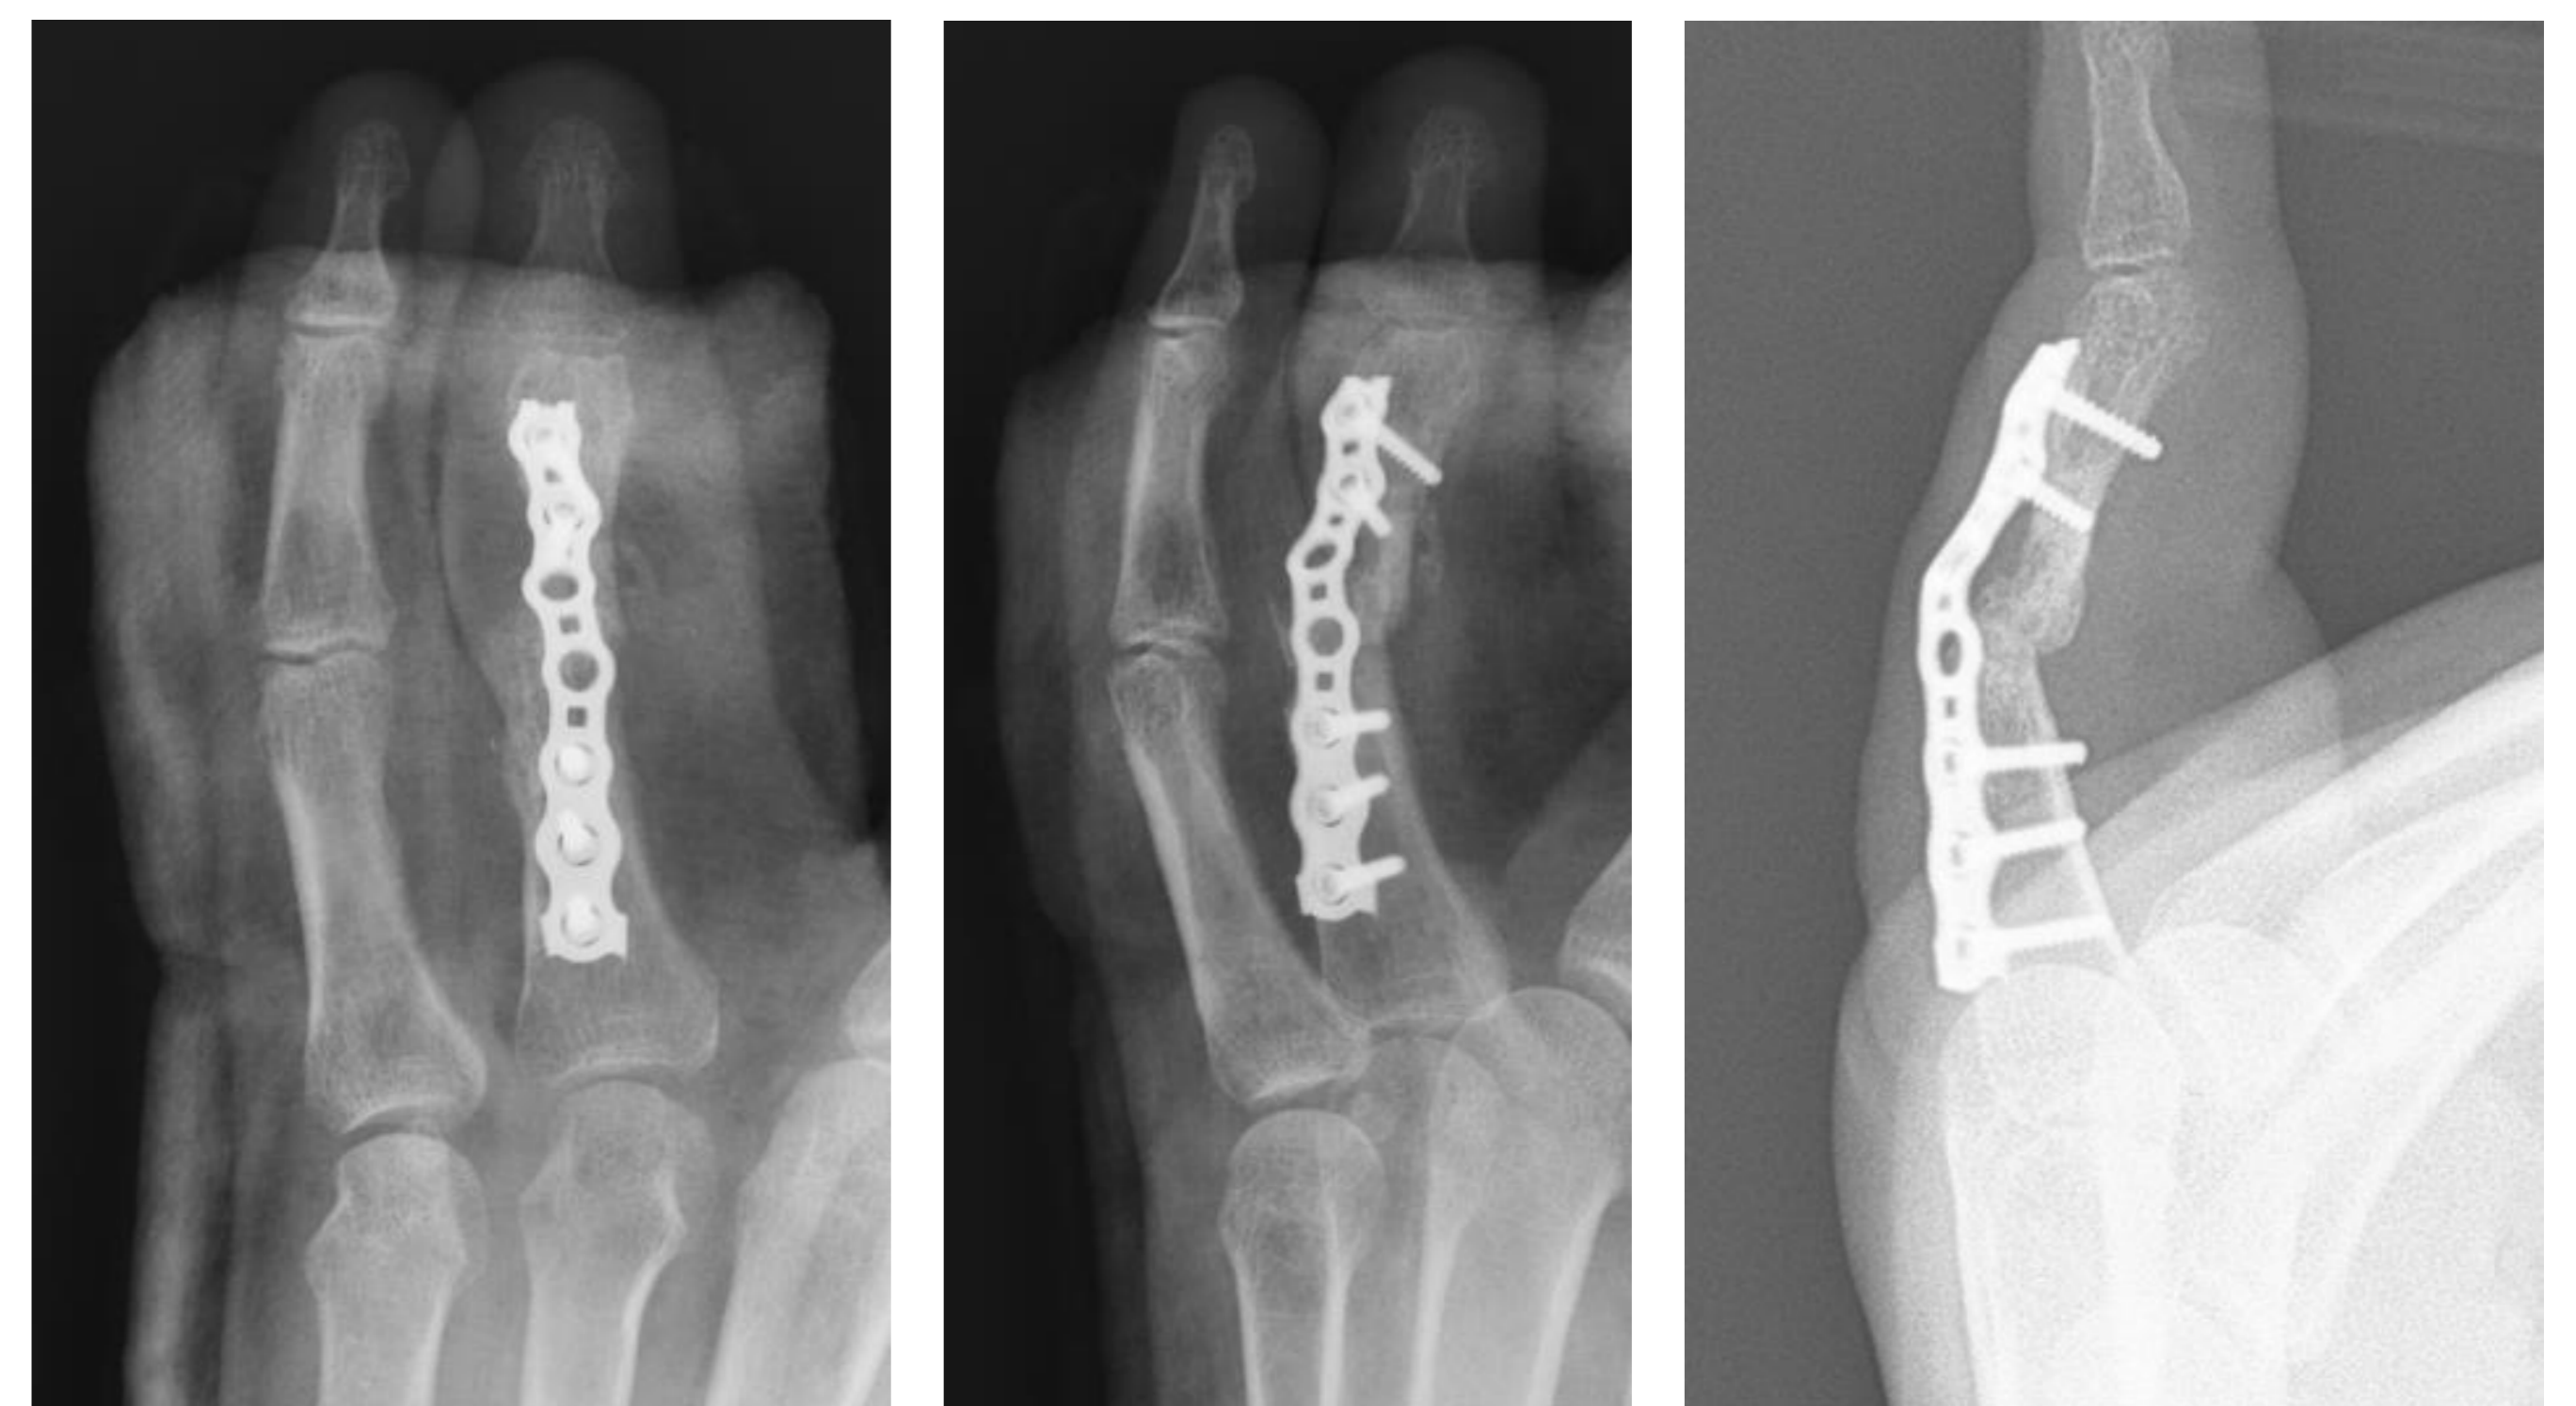
Figura 4: Imágenes tras artrodesis con placa AptusHand® en el postoperatorio inmediato y control radiográfico al año observando artrodesis y consolidación completa.

Tras 4 meses y consolidación de los sarcófagos, se realiza **artrodesis con placa AptusHand (Figura 4)**. Al año se encuentra trabajando con un ROM satisfactorio y sin dolor, dado de alta de consultas.
