Fractura peripin en fijador externo circular

Fernández González, Adrián; De la Hera Fernández, Javier; Ortiz Gutiérrez, Marcos; Ramos Luque, Ainhoa; Molinero Montes, Melodía (Hospital Sierrallana)

Presentar el caso de una fractura peri-pin en un fijador externo circular.

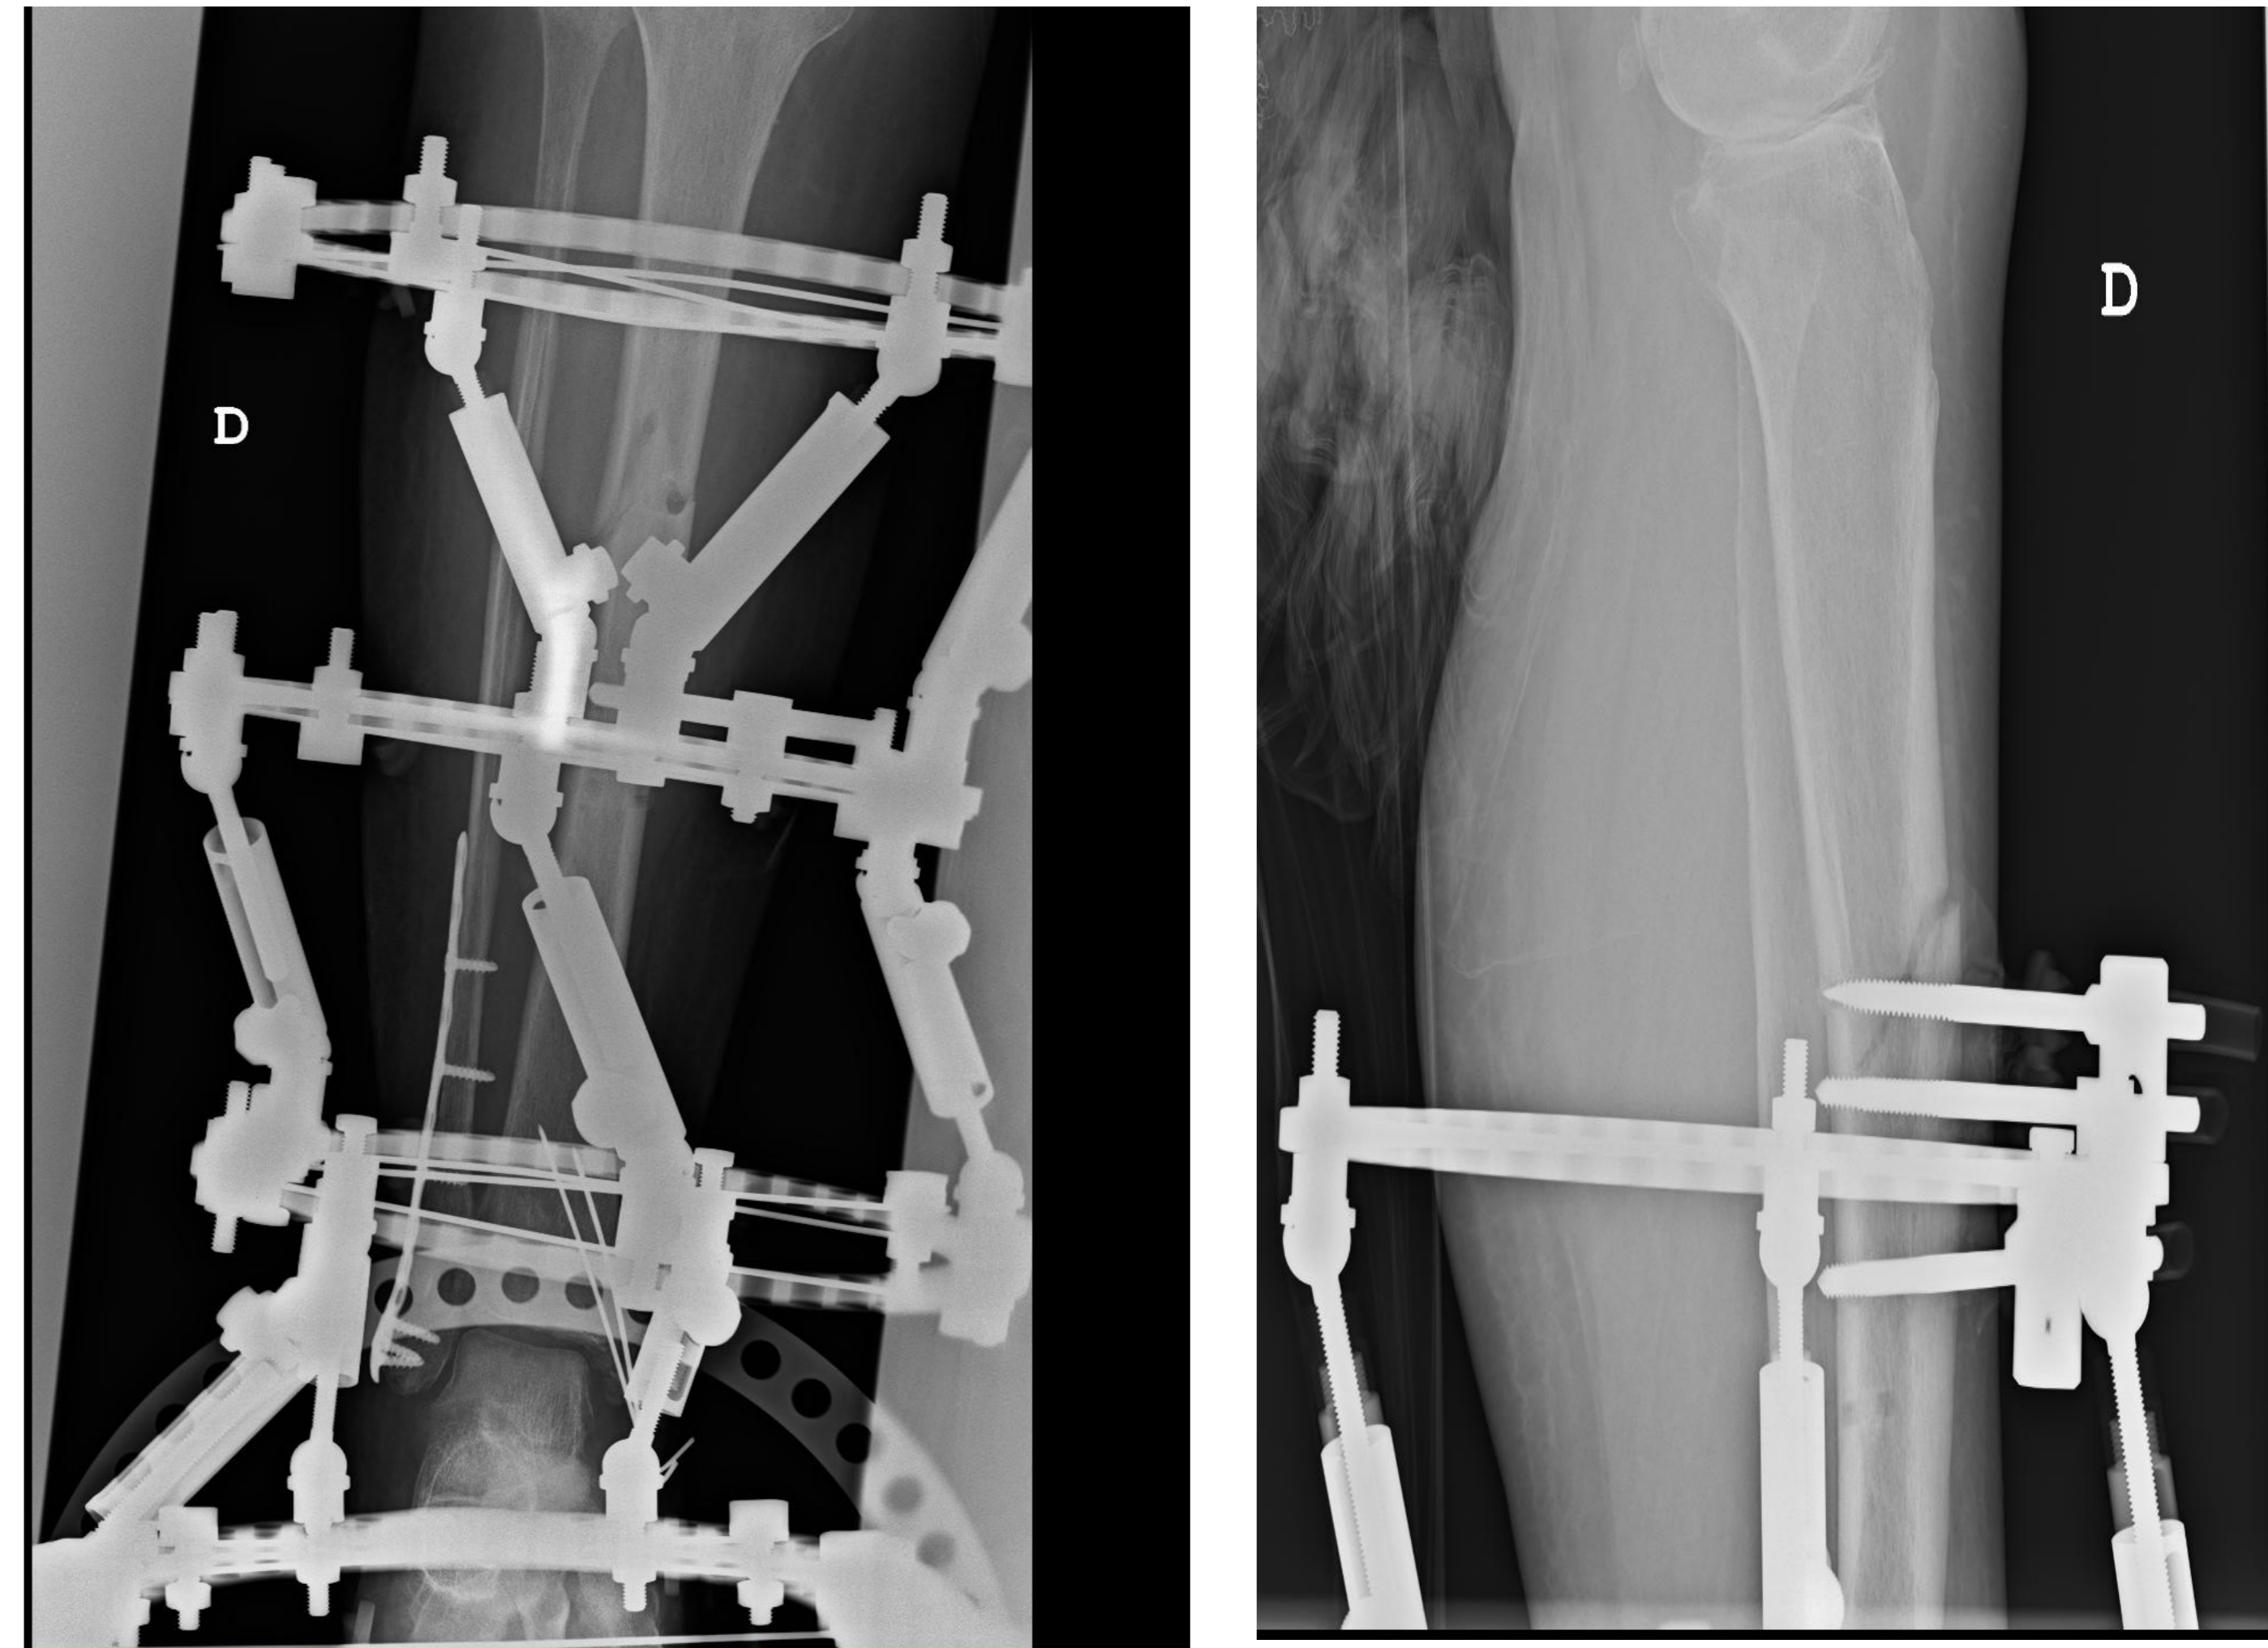
Figura 1: Rx control tras colocación de FE circular

A las 3 semanas, debido al estado de las partes blandas, se decide **colocación de fijador externo circular**, con agujas tensionadas y 3 pines en tibia.

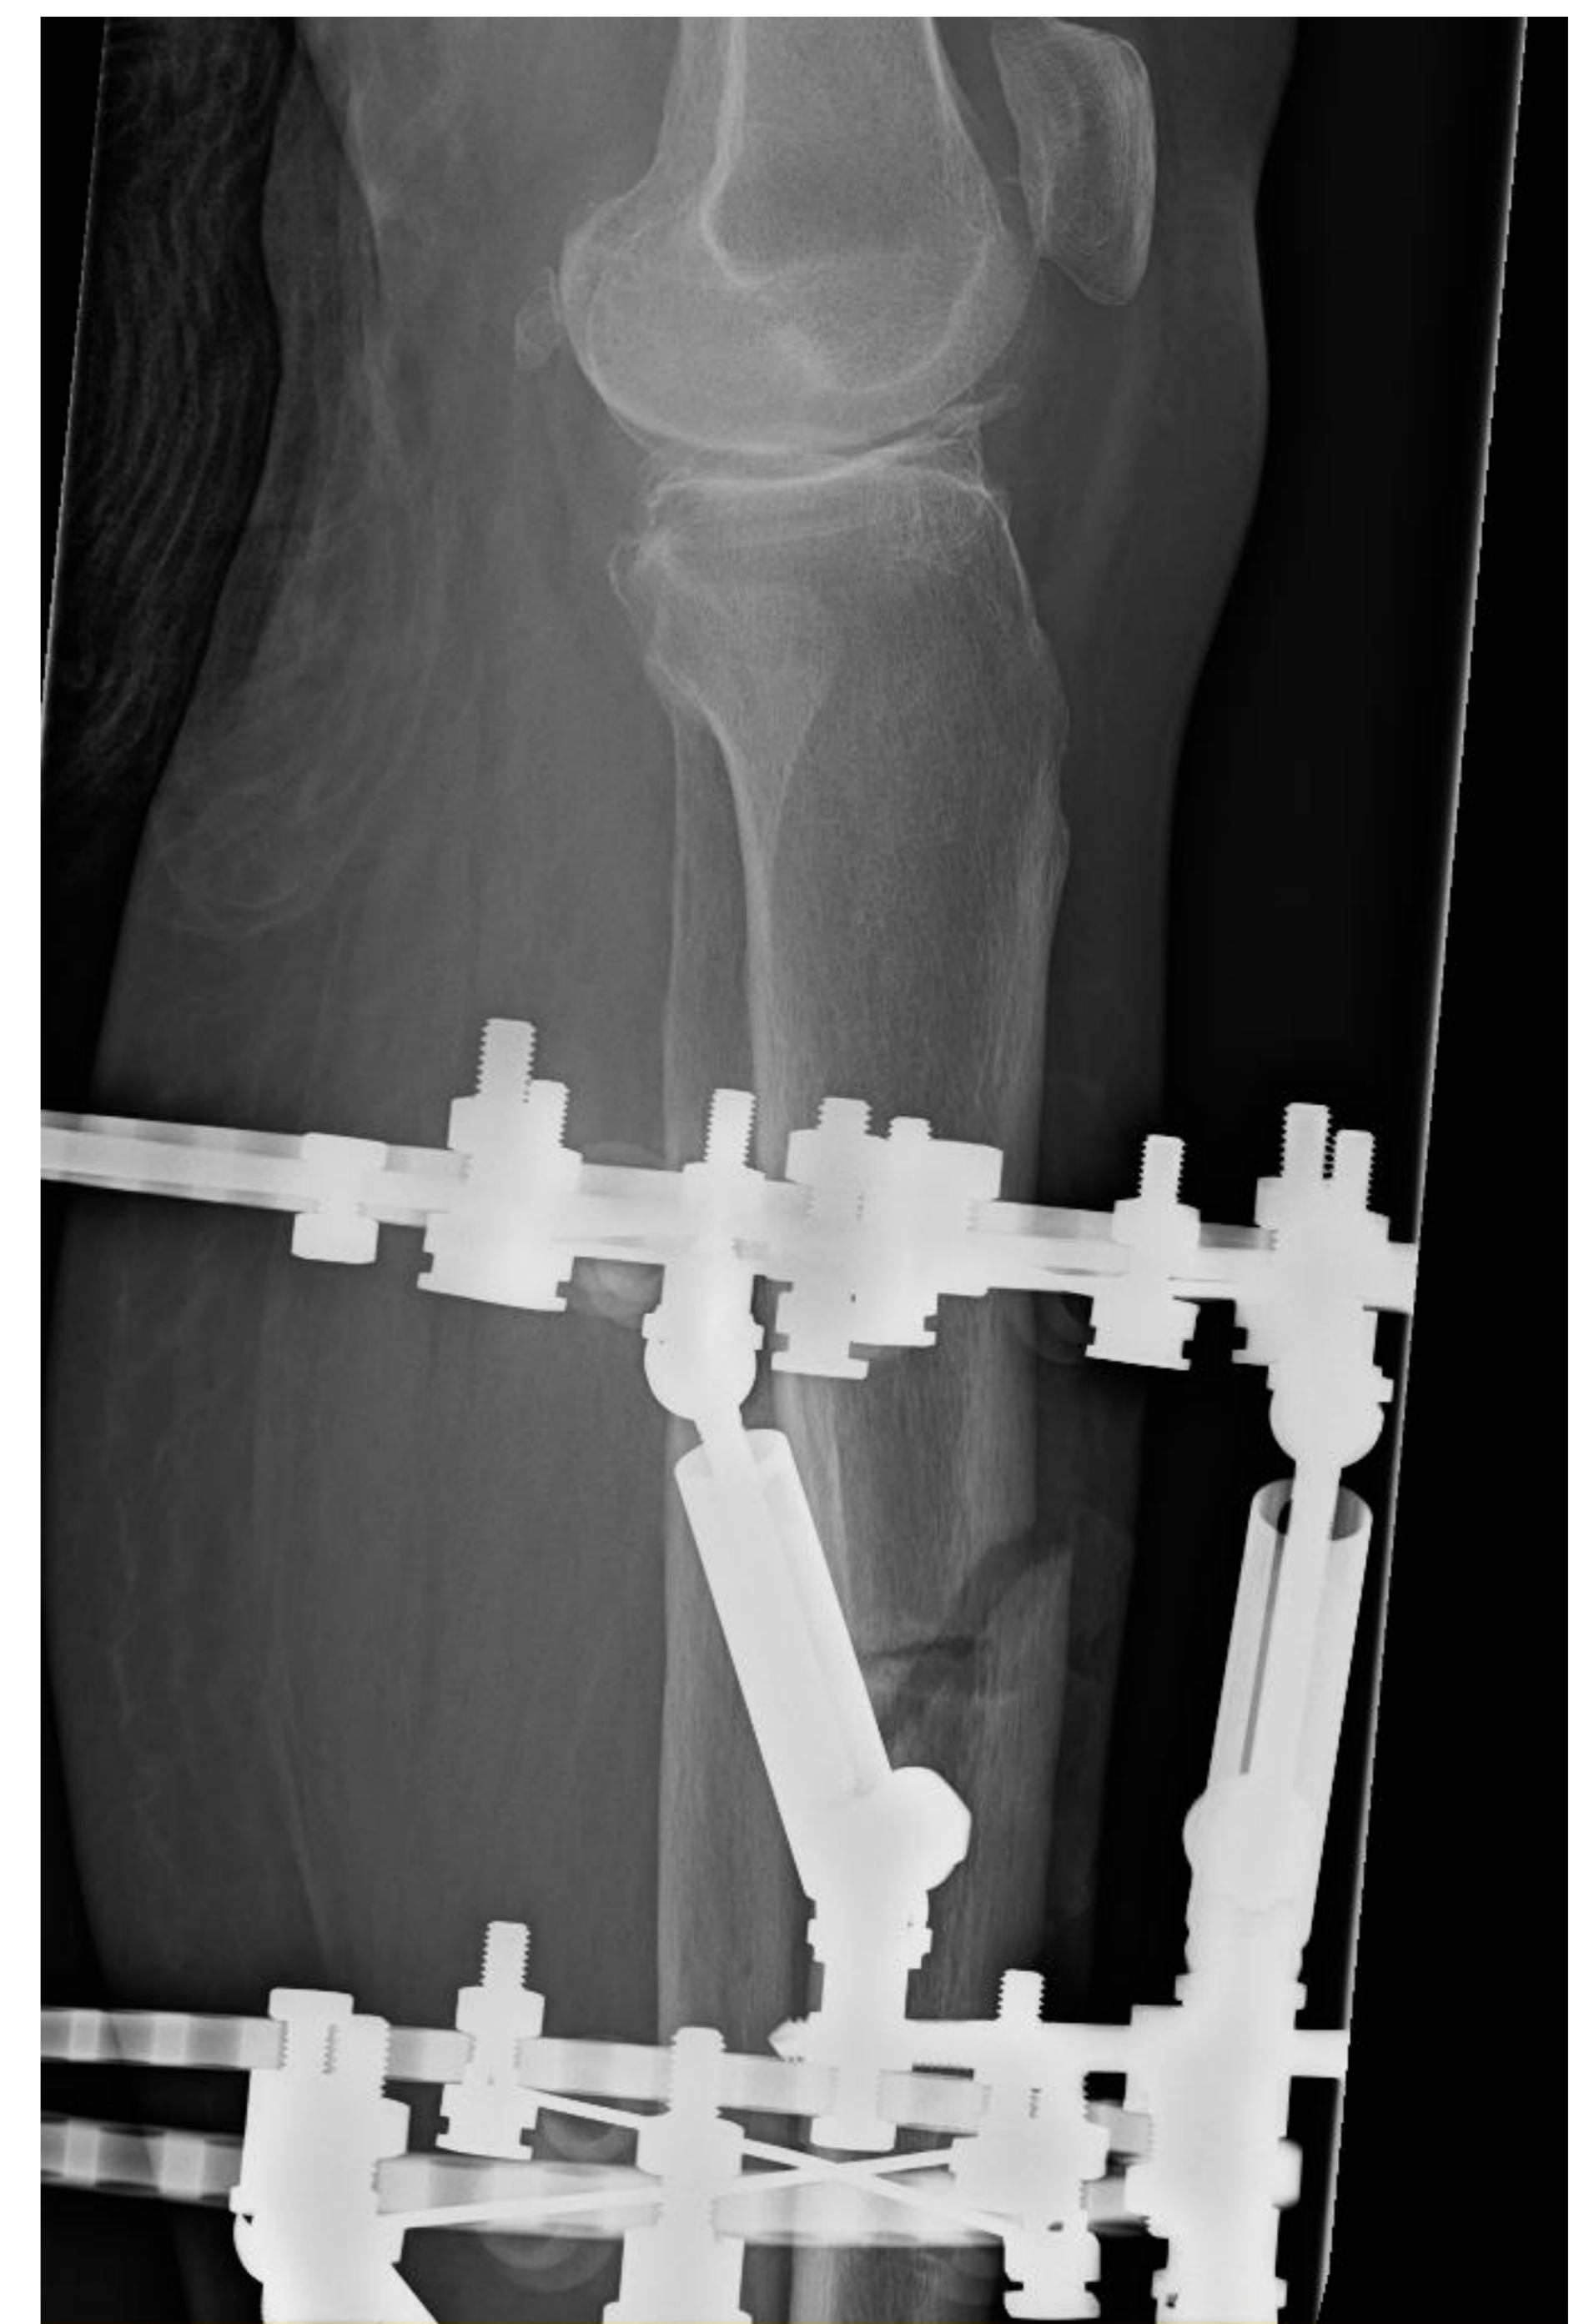
Figura 2: Rx lateral fractura peripin

La paciente presenta buena evolución hasta que el día 03/10/2024 acude a urgencias tras presentar dolor agudo en zona tibial, donde es diagnosticada de **fractura periimplante**. (Fig. 2.)

De forma general, el anclaje de los aros de un fijador externo circular se puede realizar mediante agujas tensionadas y/o pines. Desde un punto de vista biomecánico, **los pines, considerablemente más gruesos que las agujas, aportan mayor estabilidad al montaje. Sin embargo, también generan mayor estrés sobre el hueso, haciendo más factible una fractura alrededor del mismo, especialmente en huesos poróticos**. En series de casos publicados, se han llegado a reportar tasas de hasta el 16% de fracturas peri-pin vs 1,6% de fracturas periaguja. **En nuestra experiencia personal, únicamente hemos detectado este caso de fractura peripin, y ninguna en el caso de las agujas**.
