# ¿QUÉ MÁS PUEDE PASAR? 16 INTERVENCIONES QUIRÚRGICAS TRAS FRACTURA DE RADIO DISTAL

Andrea Jollie Peñalba, Teresa Gimero Sánchez, Daniel Martín Barreda, Laia Sabate Cequier, Ana María Carreño Delgado  
HOSPITAL CLÍNIC DE BARCELONA

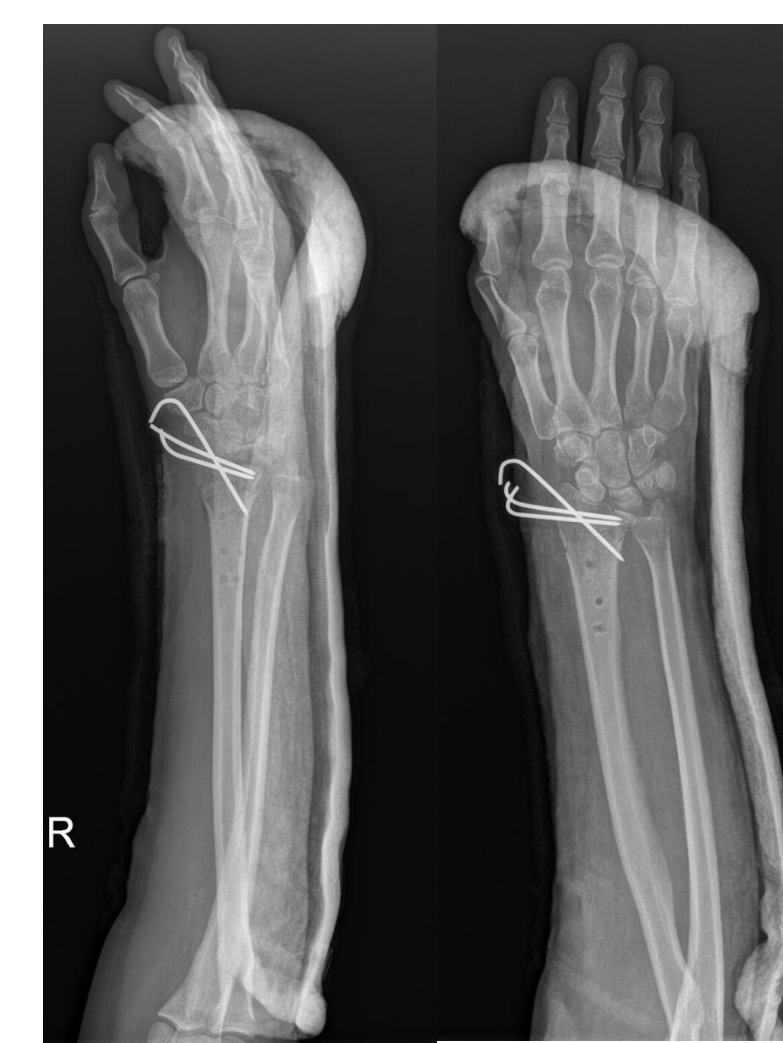
Rx tras retirada de placa volar y fijación con agujas Kirschner

- En el postoperatorio desarrolló una **infección aguda por Staphylococcus aureus meticilin-sensible** que requirió desbridamiento quirúrgico, retirada del material y tratamiento antibiótico. Desarrolló una artropatía radiocarpiana, siendo realizada una artrodesis radioescafosemilunar con tornillos Acutrak en 2014 en nuestro centro hospitalario.

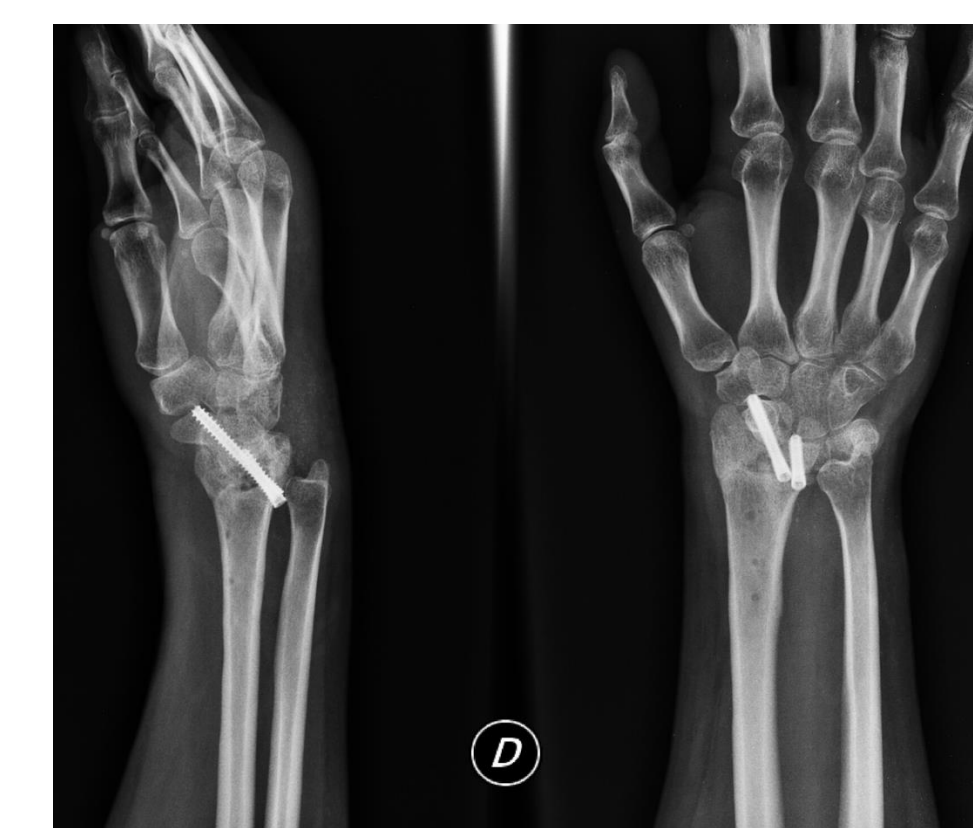
Artrodesis radioescafosemilunar

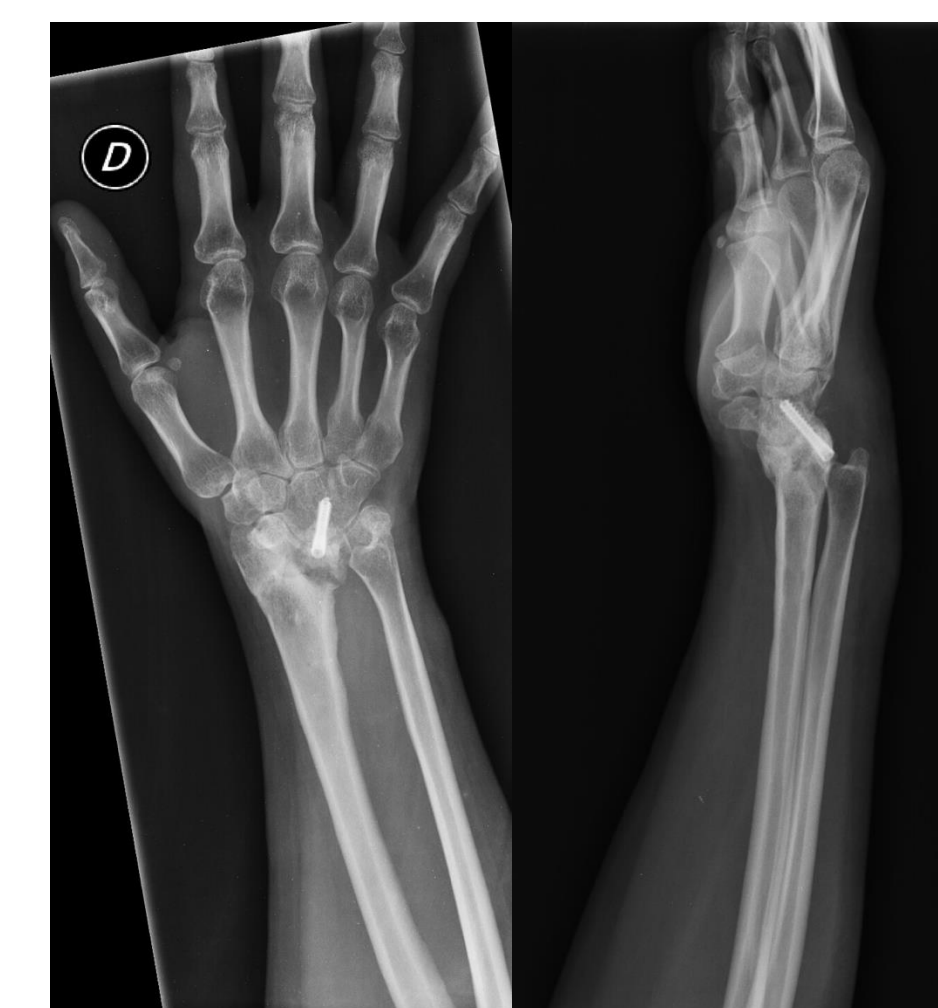
Artrodesis radiolunar

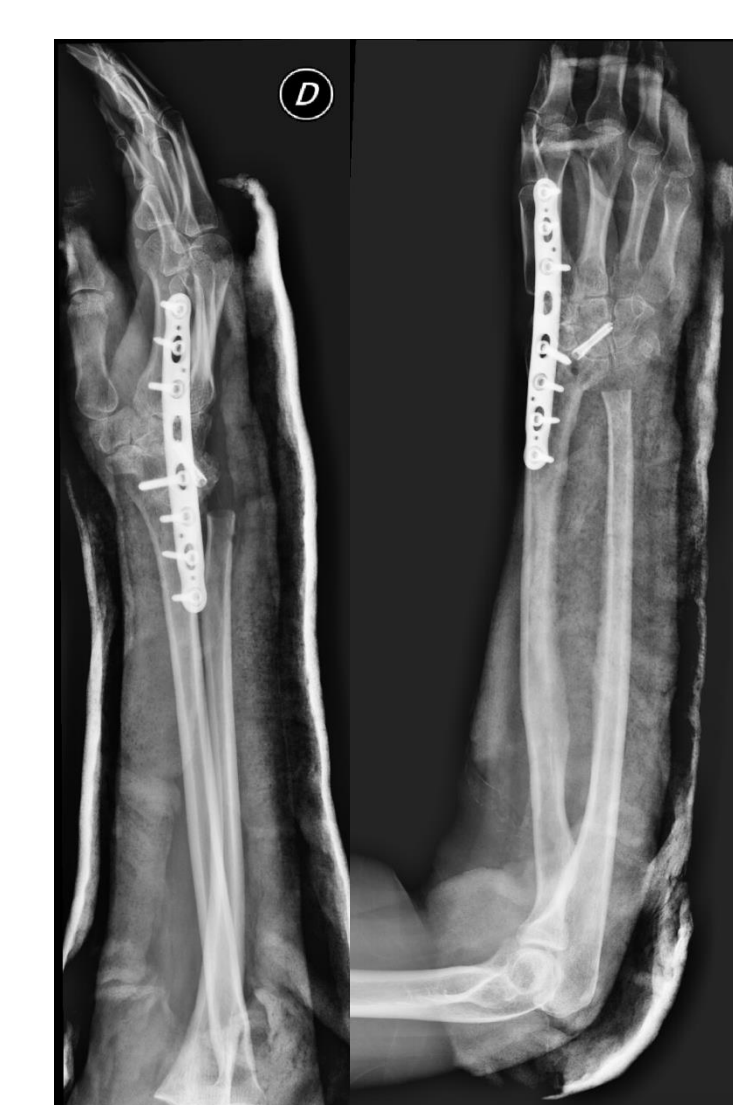
Artrodesis total de muñeca

- Por **persistencia de dolor carpiano** y limitación en la pronosupinación, se indicó **artrodesis total de muñeca y resección de cúbito distal, según técnica de Darrach**, estabilizando el muñón con una hemiplastia del extensor cubital del carpo.

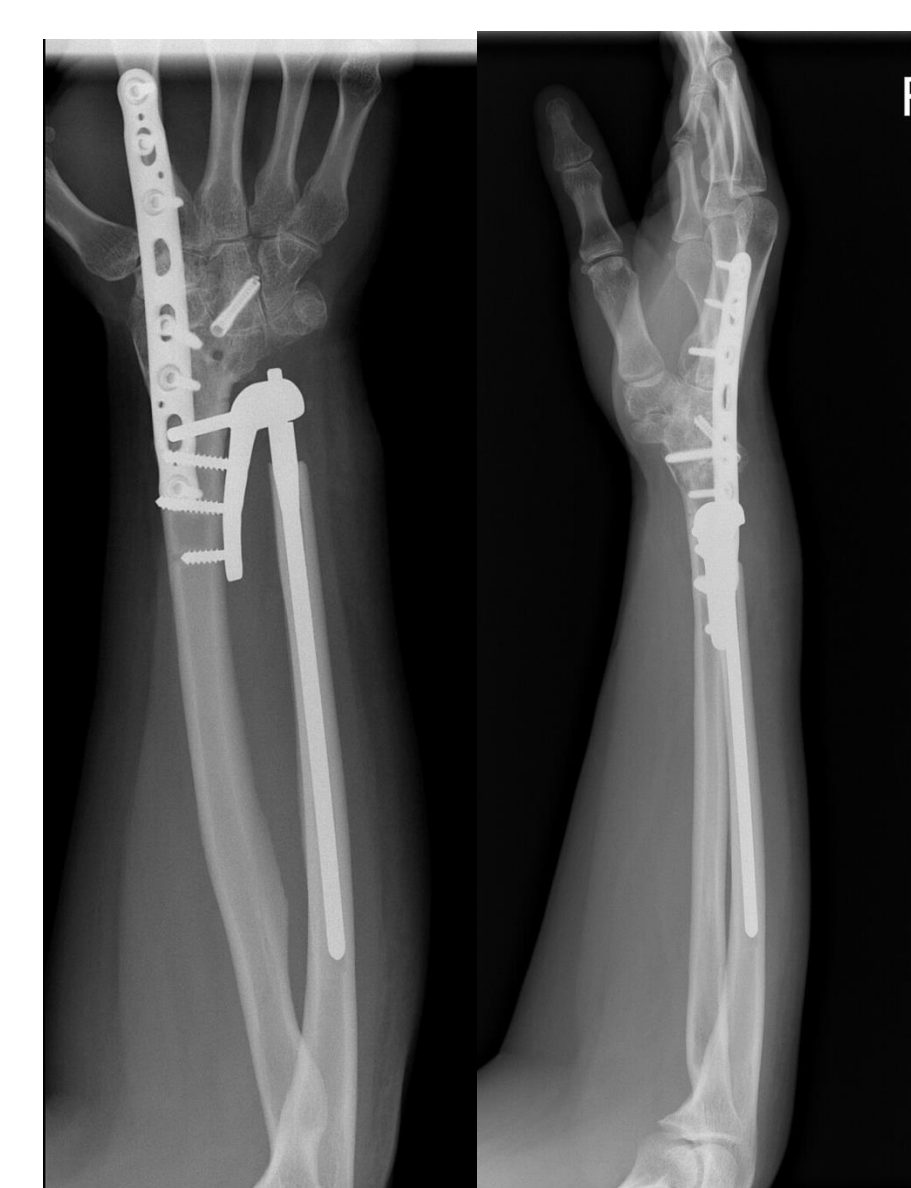
Artrodesis total de muñeca + prótesis de Scheker

- Durante 2022 se realizaron diversas cirugías (neurólisis y transposición del nervio cubital, tenólisis de los extensores, y **artroplastia total de la articulación Radiocubital distal (RCD) con prótesis de Scheker**).

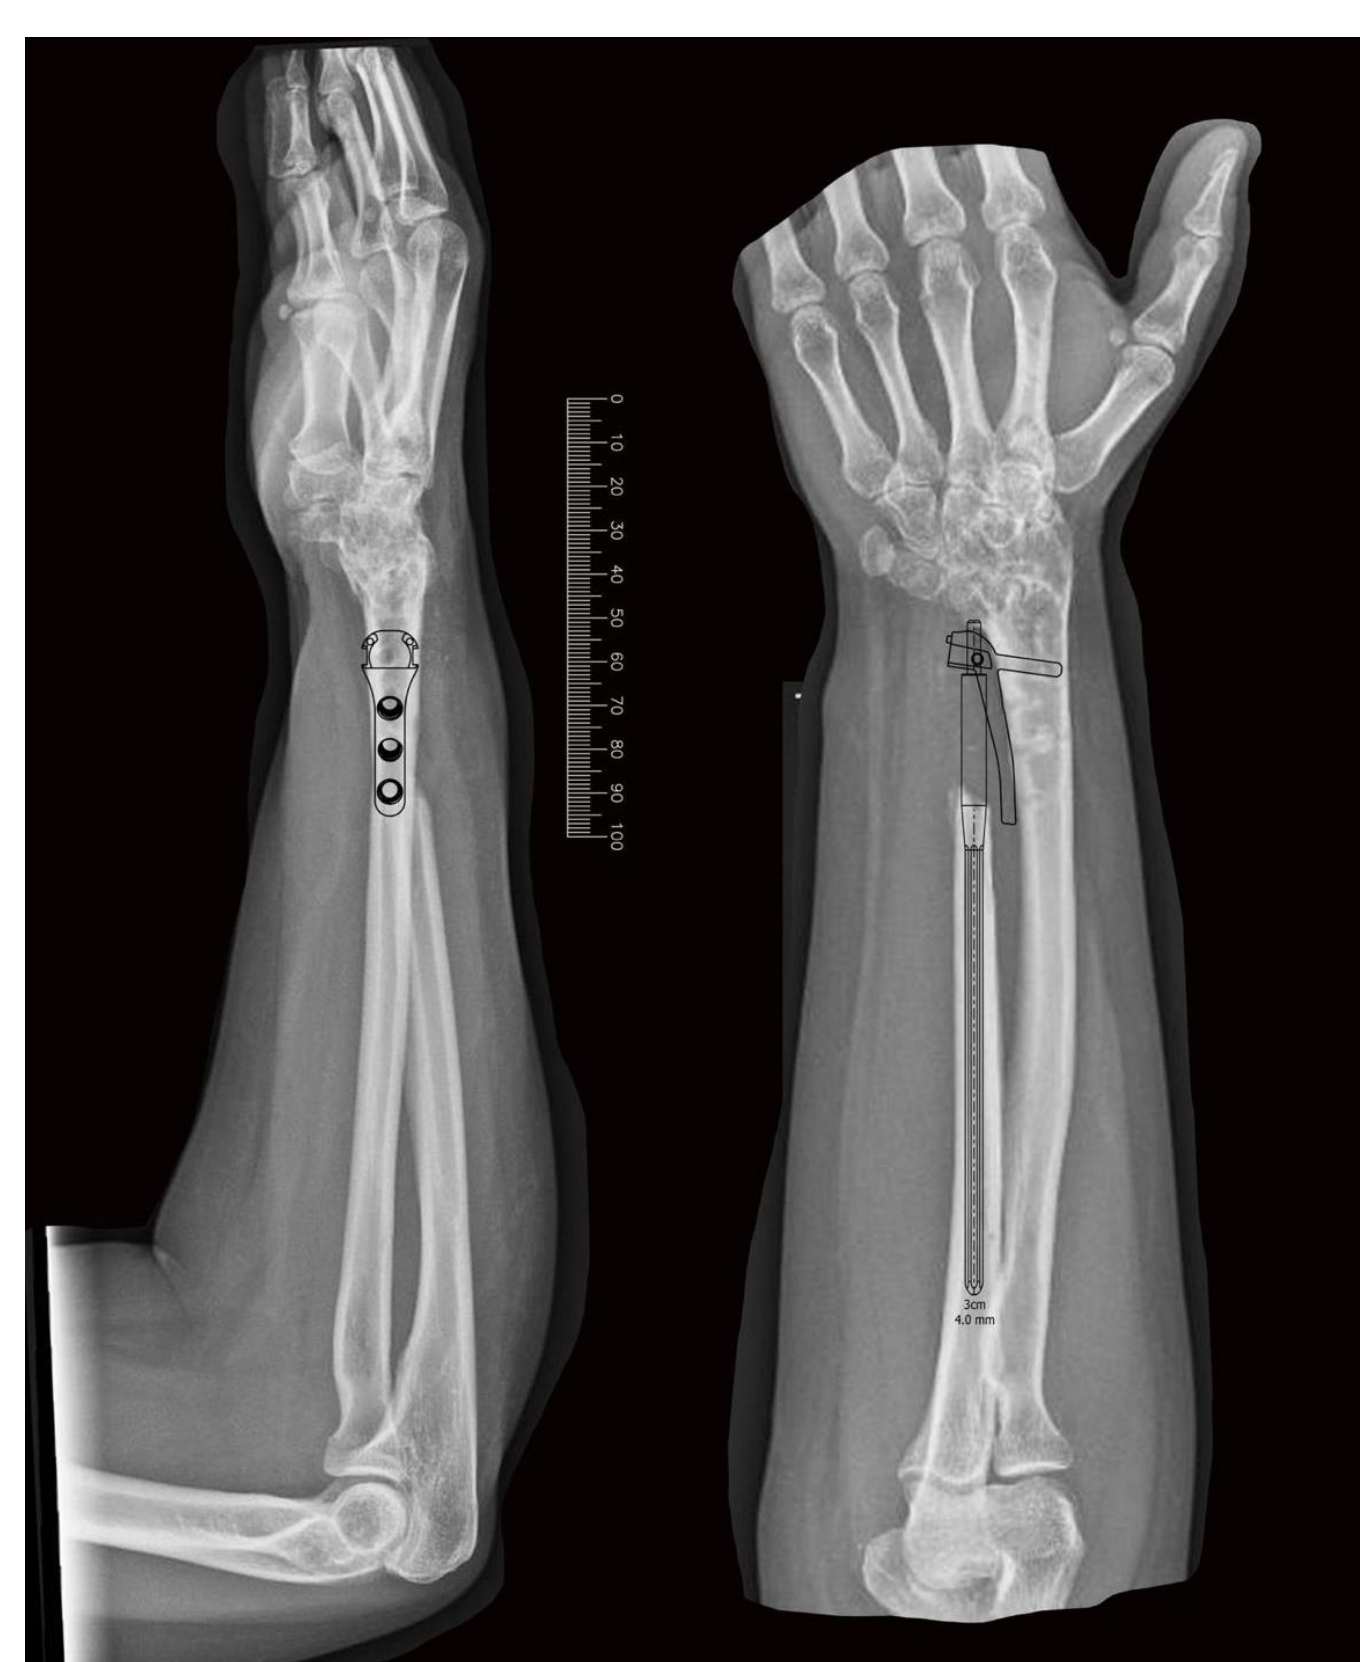
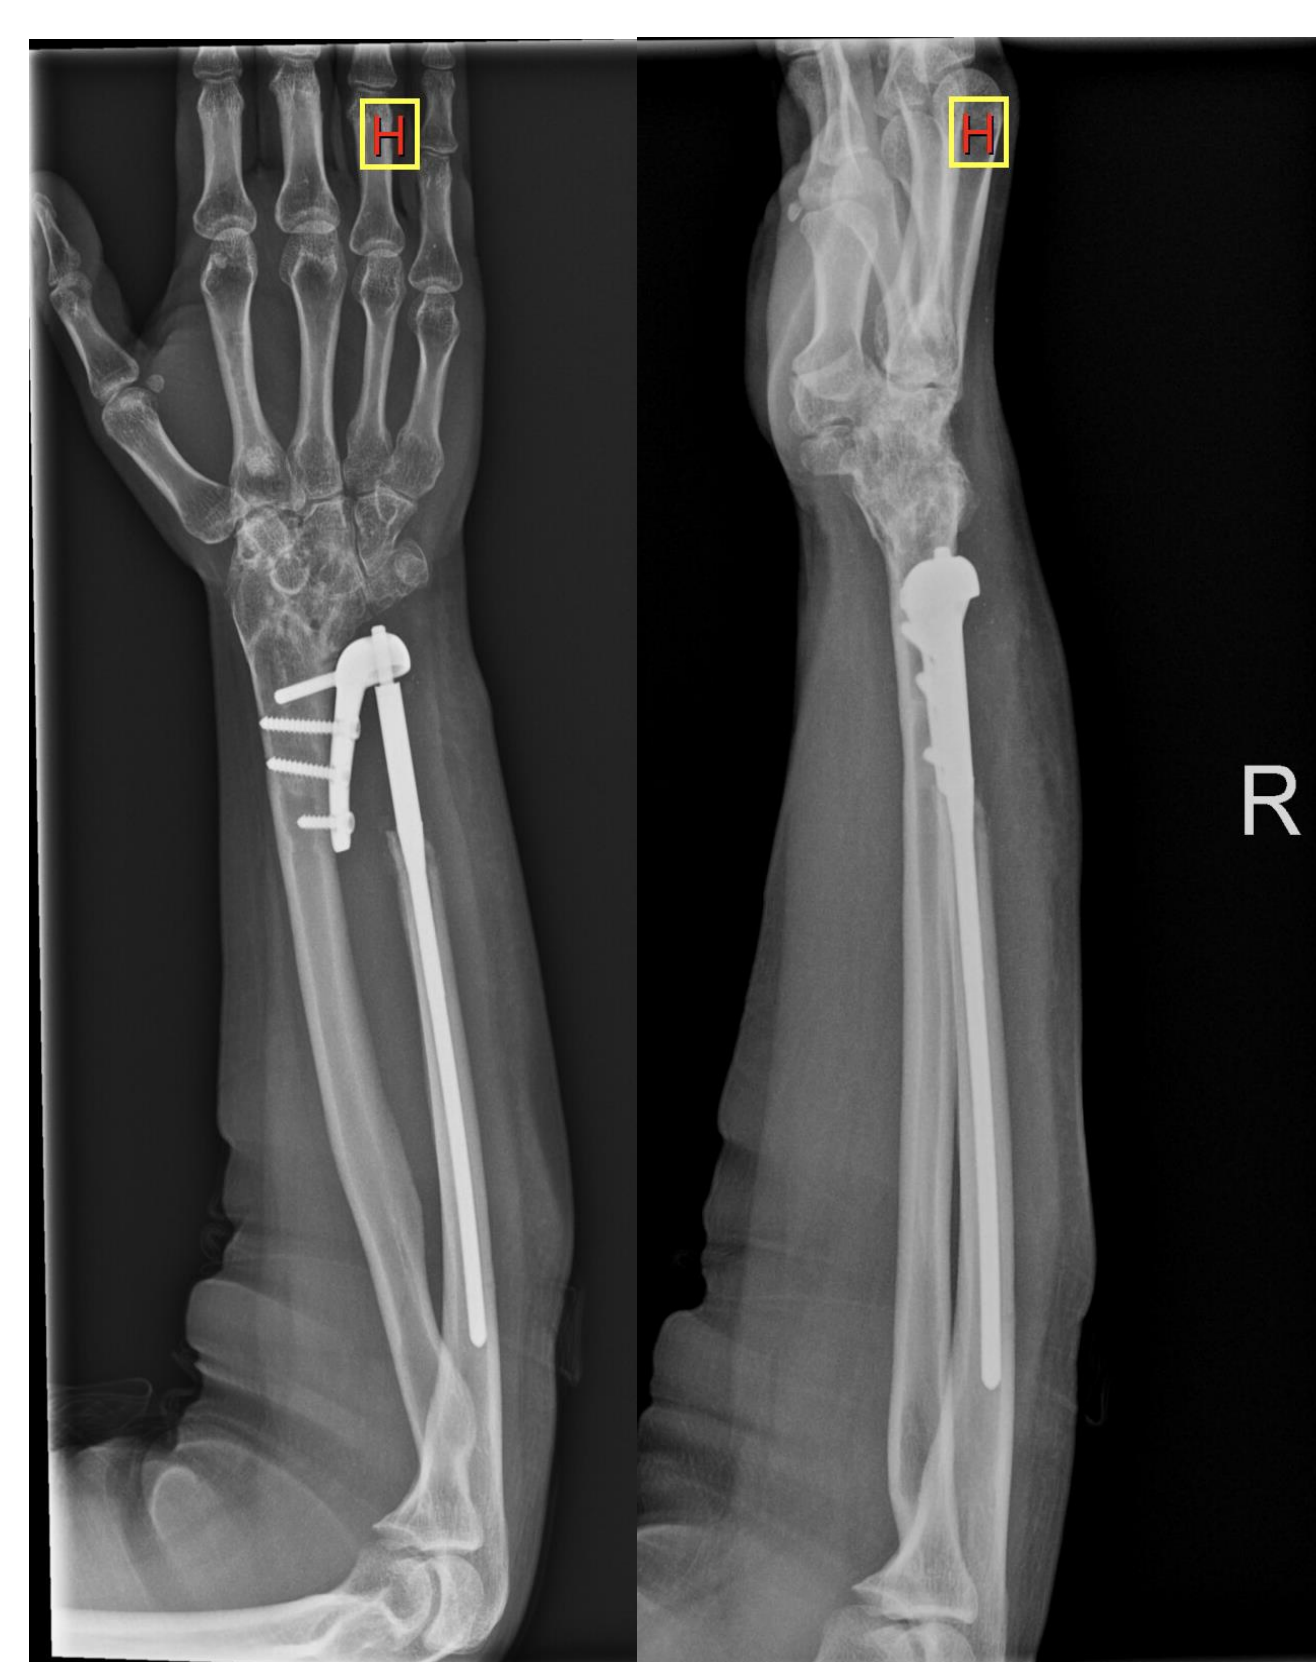
Diseño de prótesis de Scheker de titanio (izquierda) y rx tras intervención (derecha)

- Tras desaparición de la sintomatología de alergia a metales fue intervenida nuevamente en 2024 implantándose una **prótesis radiocubital de Scheker** realizada a medida fabricada con **Titanio**.
