NO TODO ES LO PRIMERO QUE PARECE

Alba Hernández Ruiz; Alfonso Lajara Heredia; Celia Arribas Pinillos; José María Vilorio Gutiérrez; Jesus Betegón Nicolas
Complejo Asistencial Universitario de León

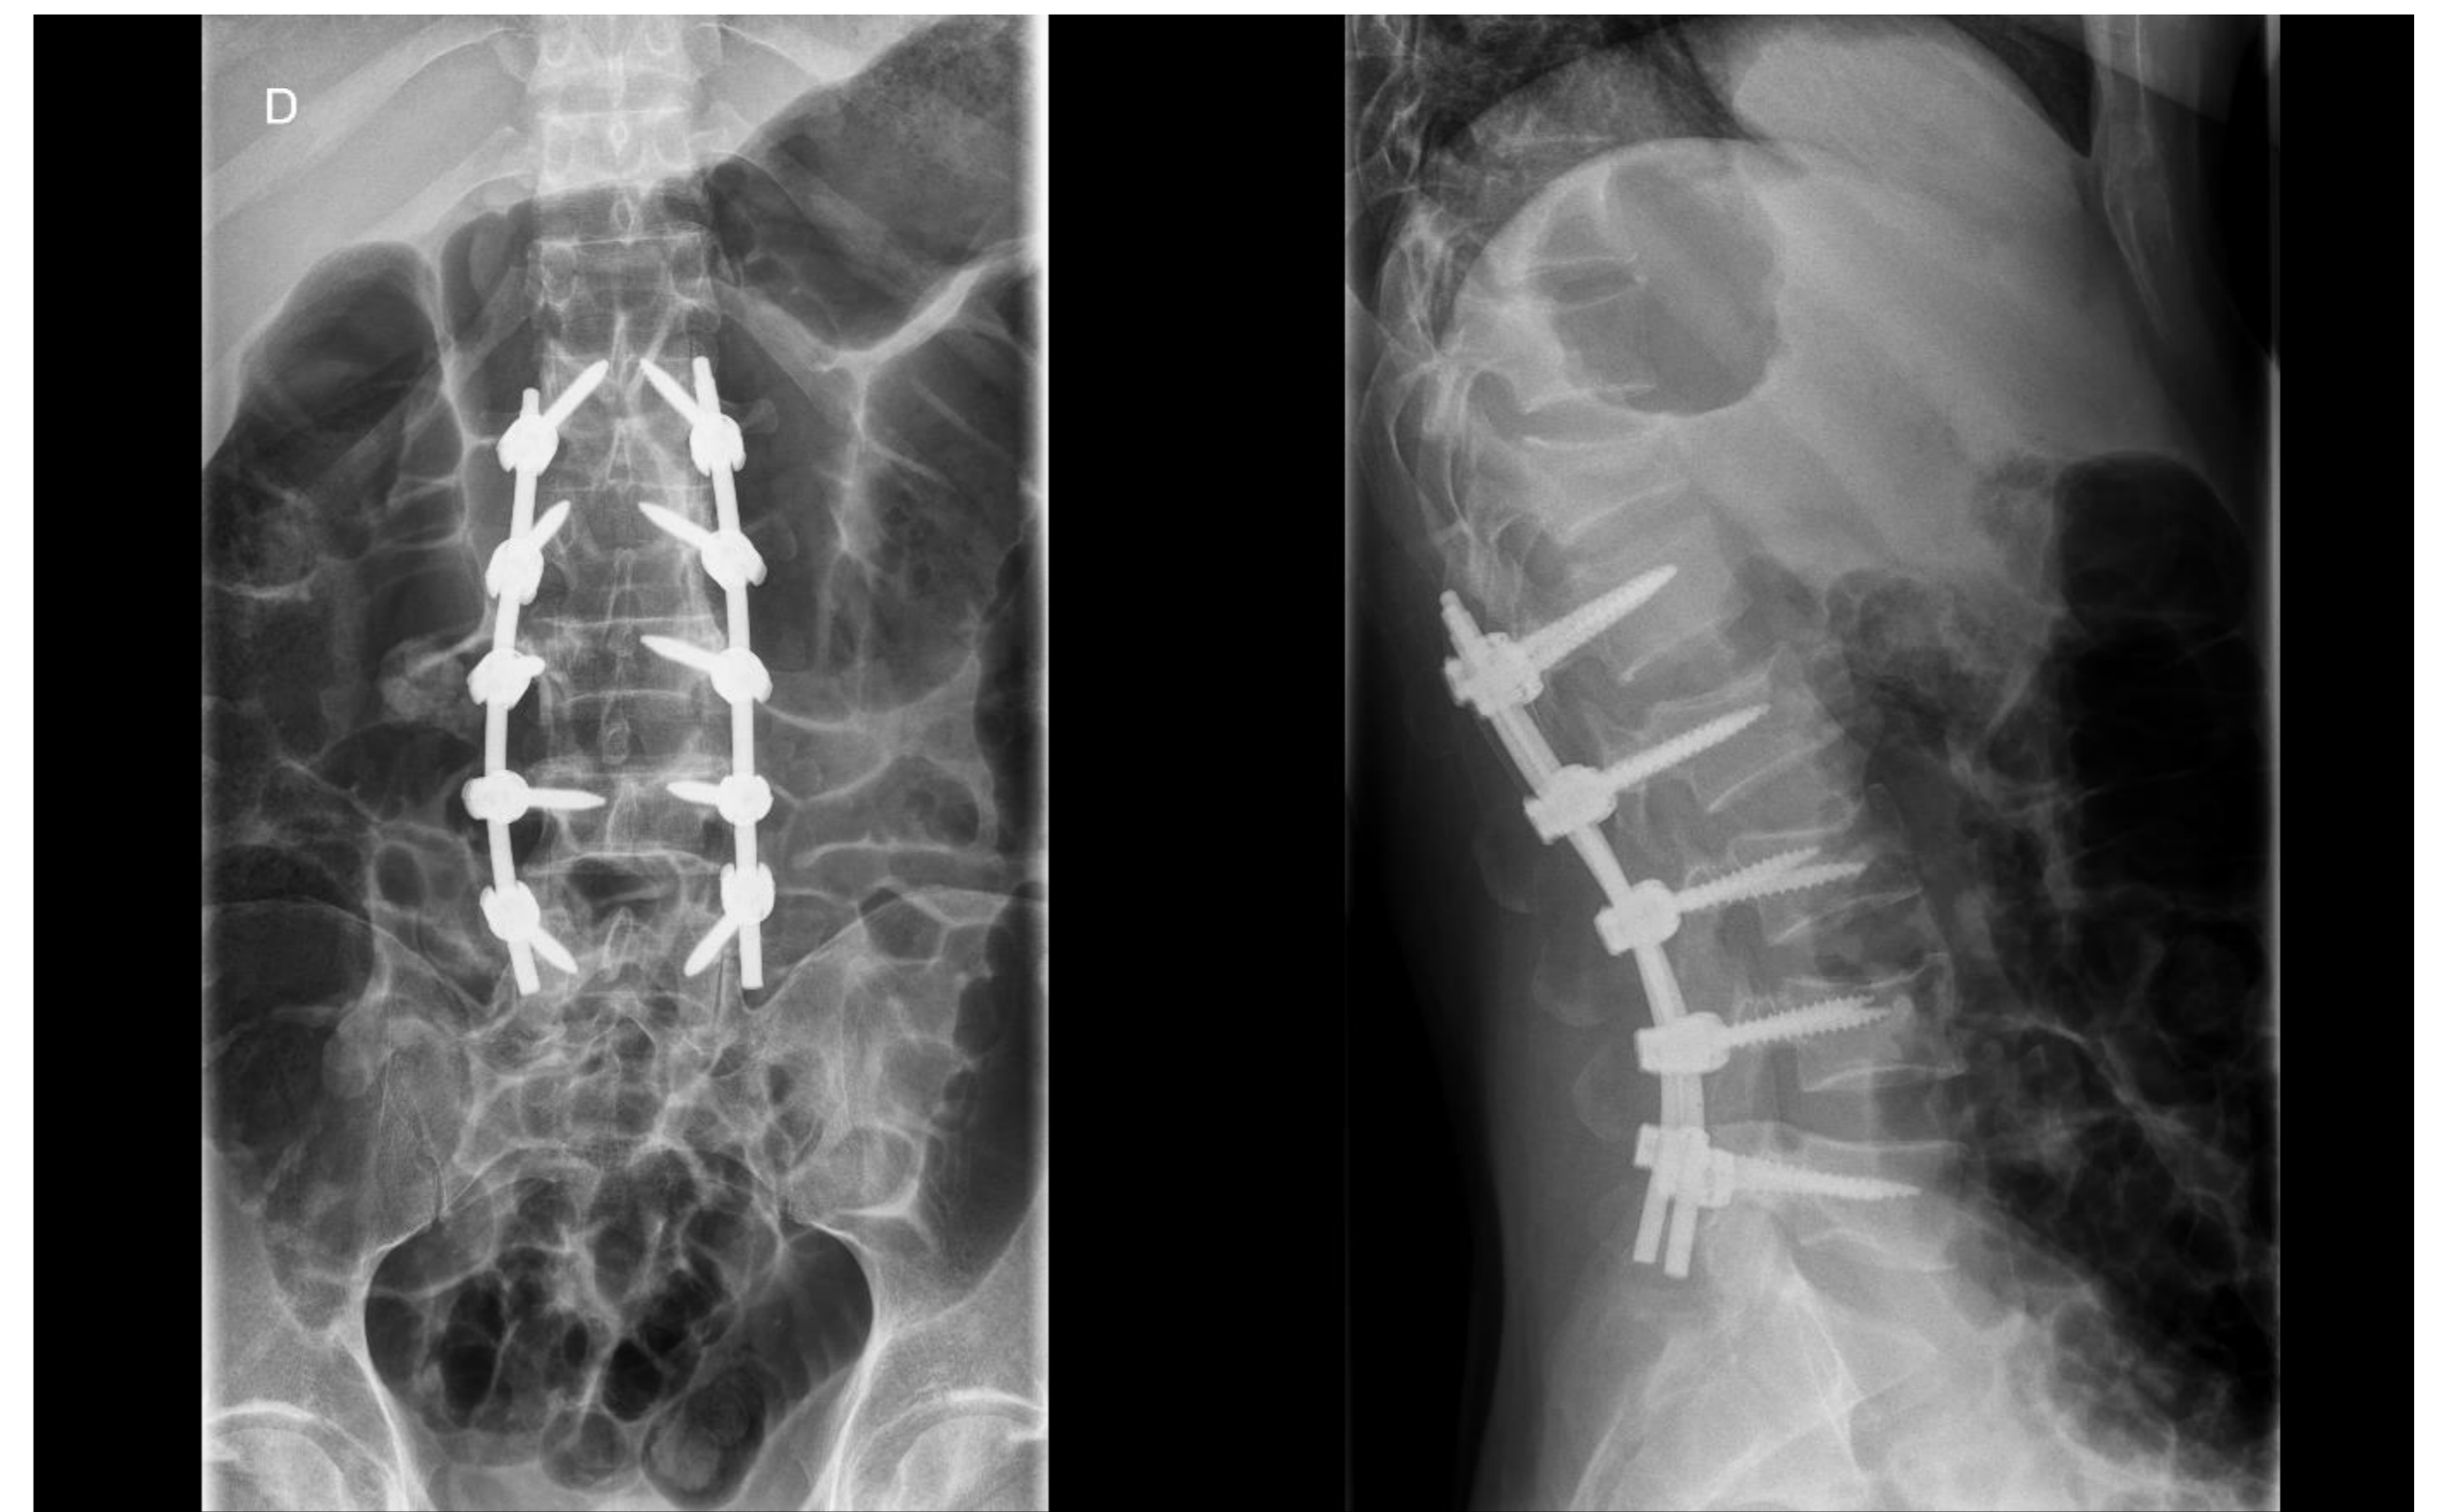
Fig. 1 y 2: Rx fractura-acuñamiento T12

Varón de 39 años, con antecedentes de artrodesis L1-L5 por fractura vertebral en 2022 tras accidente de tráfico, es atendido en nuestro hospital por nuevo accidente de tráfico de alta energía tras impactar contra la parte posterior de un camión. En la radiografía se observa fractura-acuñamiento de T12. Se realiza TC de urgencias con informe de fractura-acuñamiento anterior del 50% de T12 sin aparente repercusión en muro posterior ni elementos posteriores. En exploración física, dolor a la palpación de apófisis espinosas T12 y con la movilidad de tronco. Sensibilidad y fuerza conservadas, no clínica neurológica. Ingresa en nuestro servicio para vigilancia y decisión terapéutica. Durante el ingreso presenta flemón infeccioso que retrasa decisión quirúrgica. Se revisan de nuevo las imágenes de TC objetivando fractura tipo Split con lesión del complejo ligamentoso posterior e inestabilidad por lo que se decide tratamiento quirúrgico.

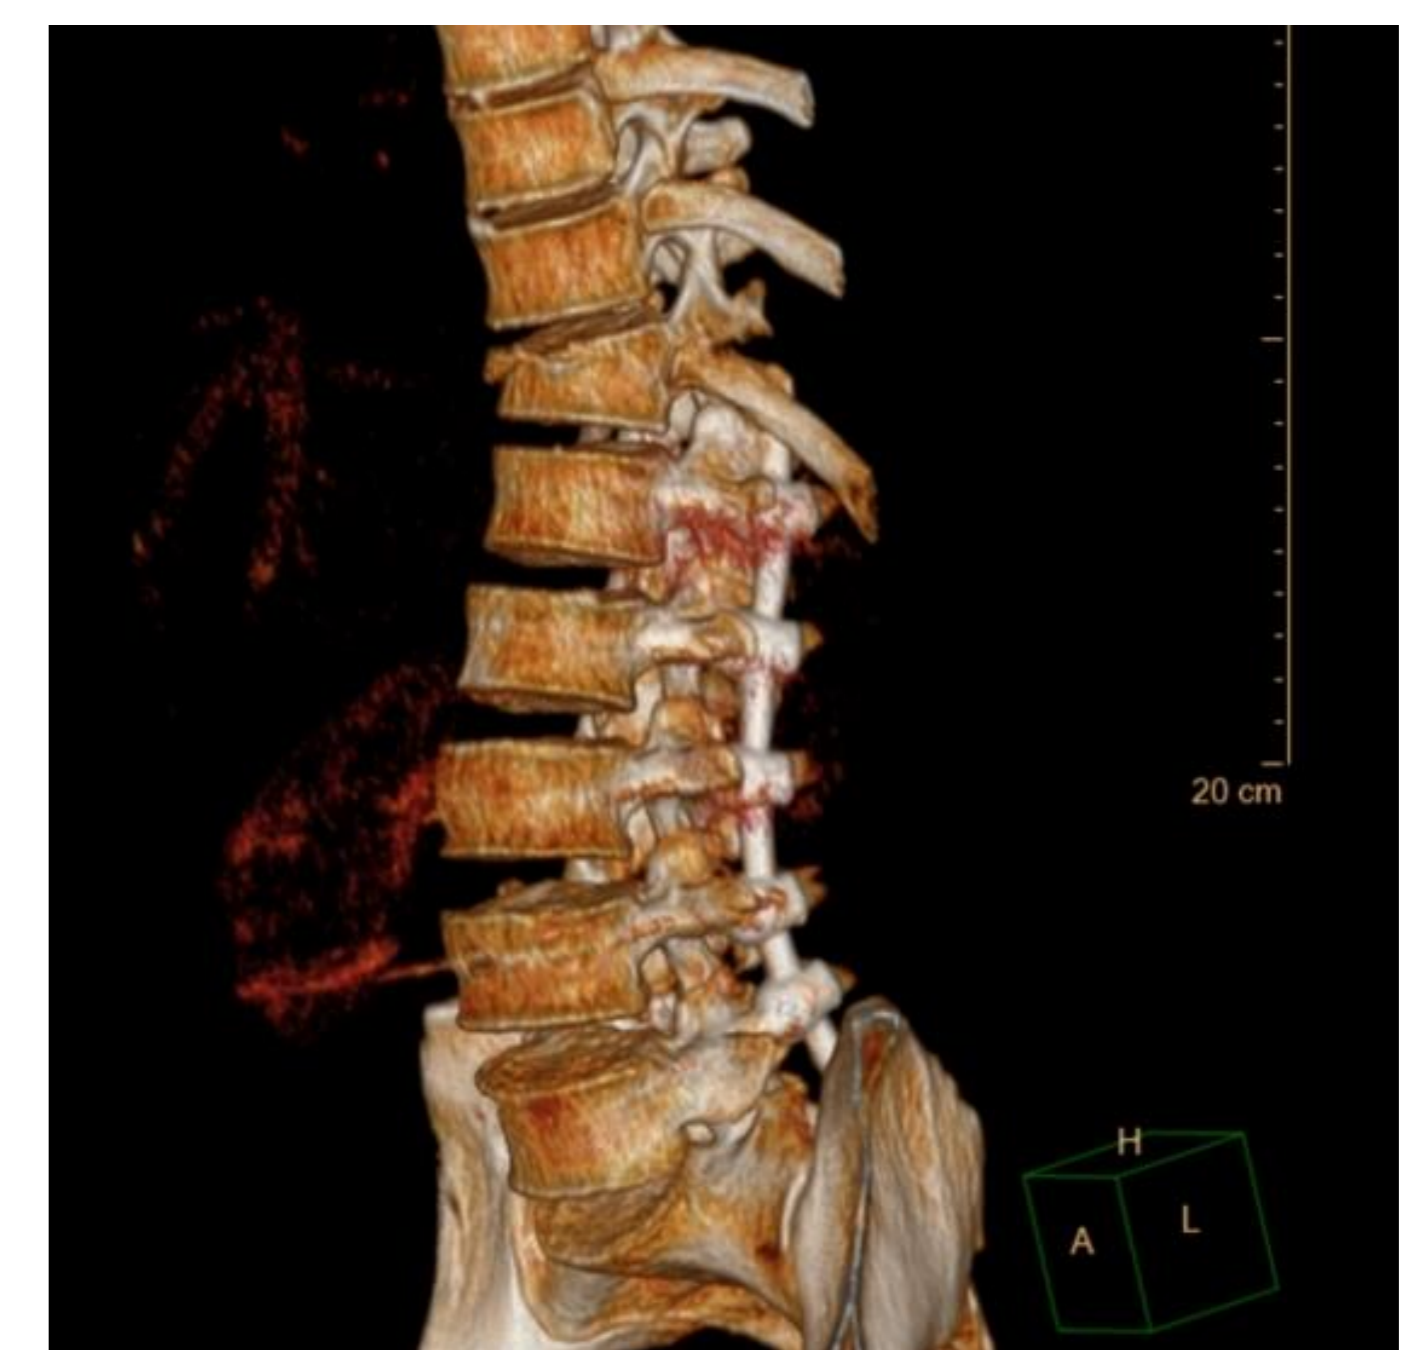
Fig. 3: Reconstrucción TC

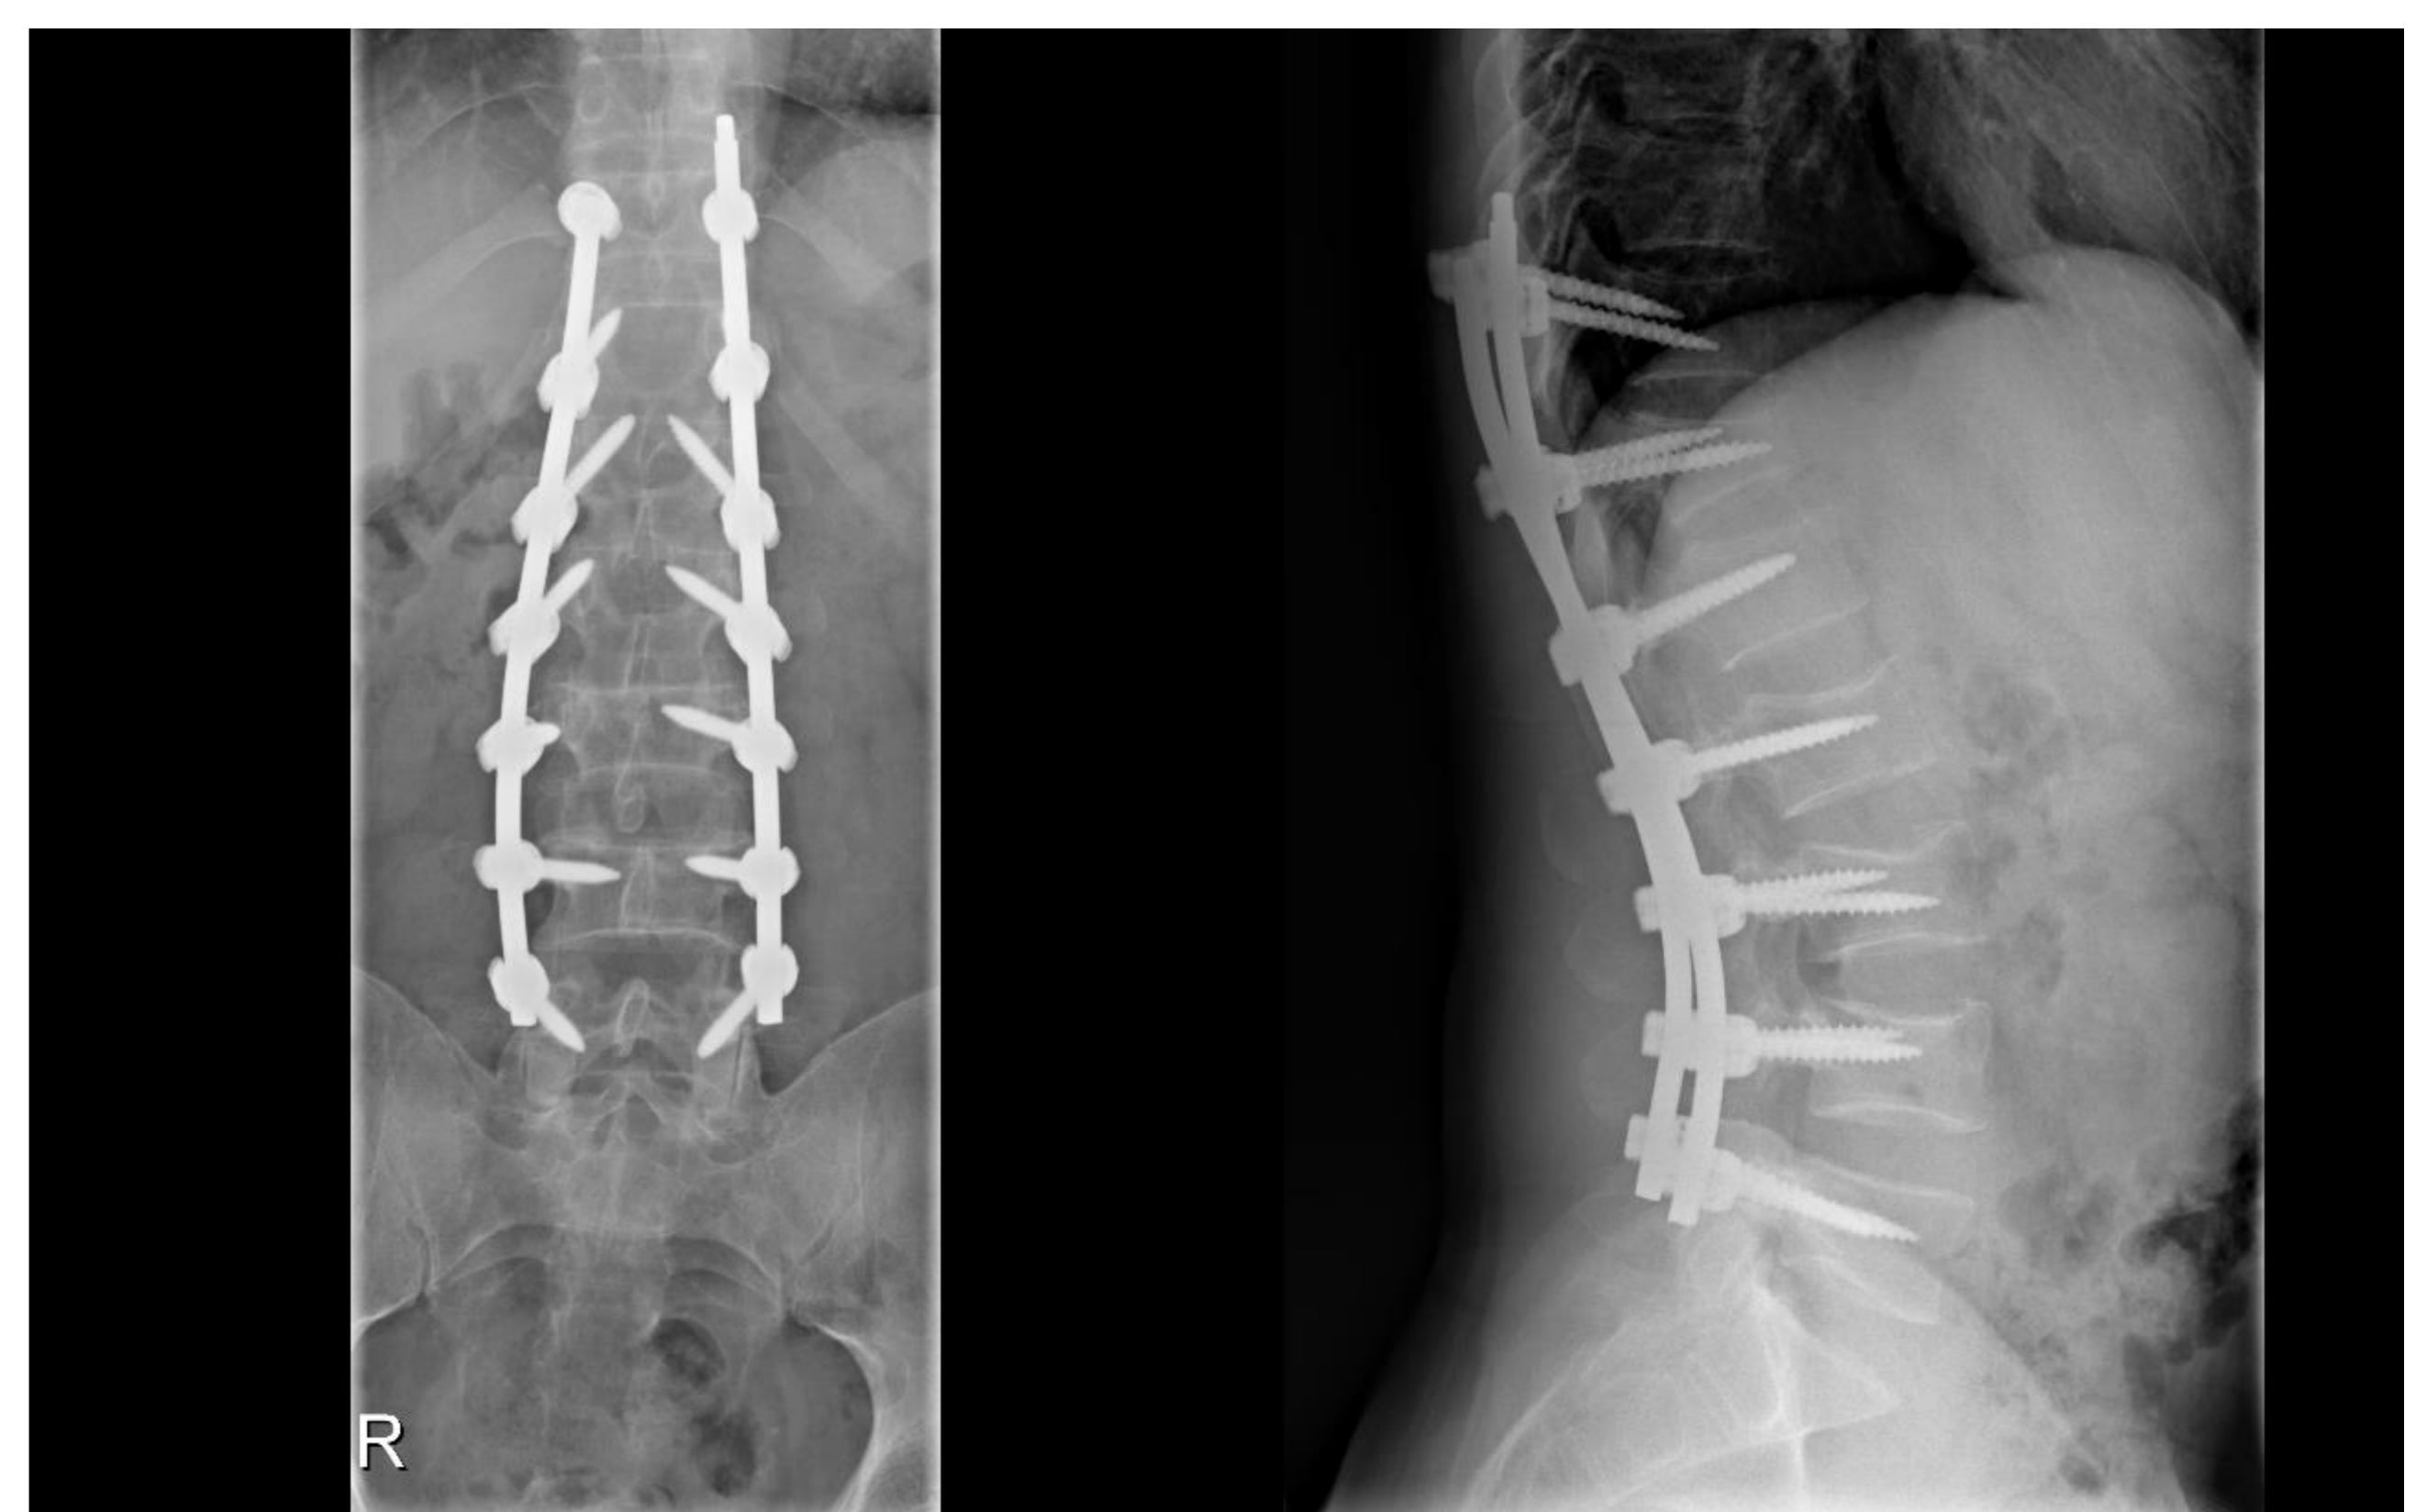
Fig. 6 y 7: Rx post- IQ

Se realiza cirugía consistente en ampliación de artrodesis previa hasta T11. El paciente evoluciona correctamente. Seis meses tras la intervención se encuentra caminando sin limitaciones, con mínimos dolores lumbares y sin clínica neurológica asociada.
