Complicaciones raras en cifoplastia vertebral: tratamiento de la fuga lateral de cemento en el psoas sintomática.

Hospital Clínico San Carlos, Madrid, España

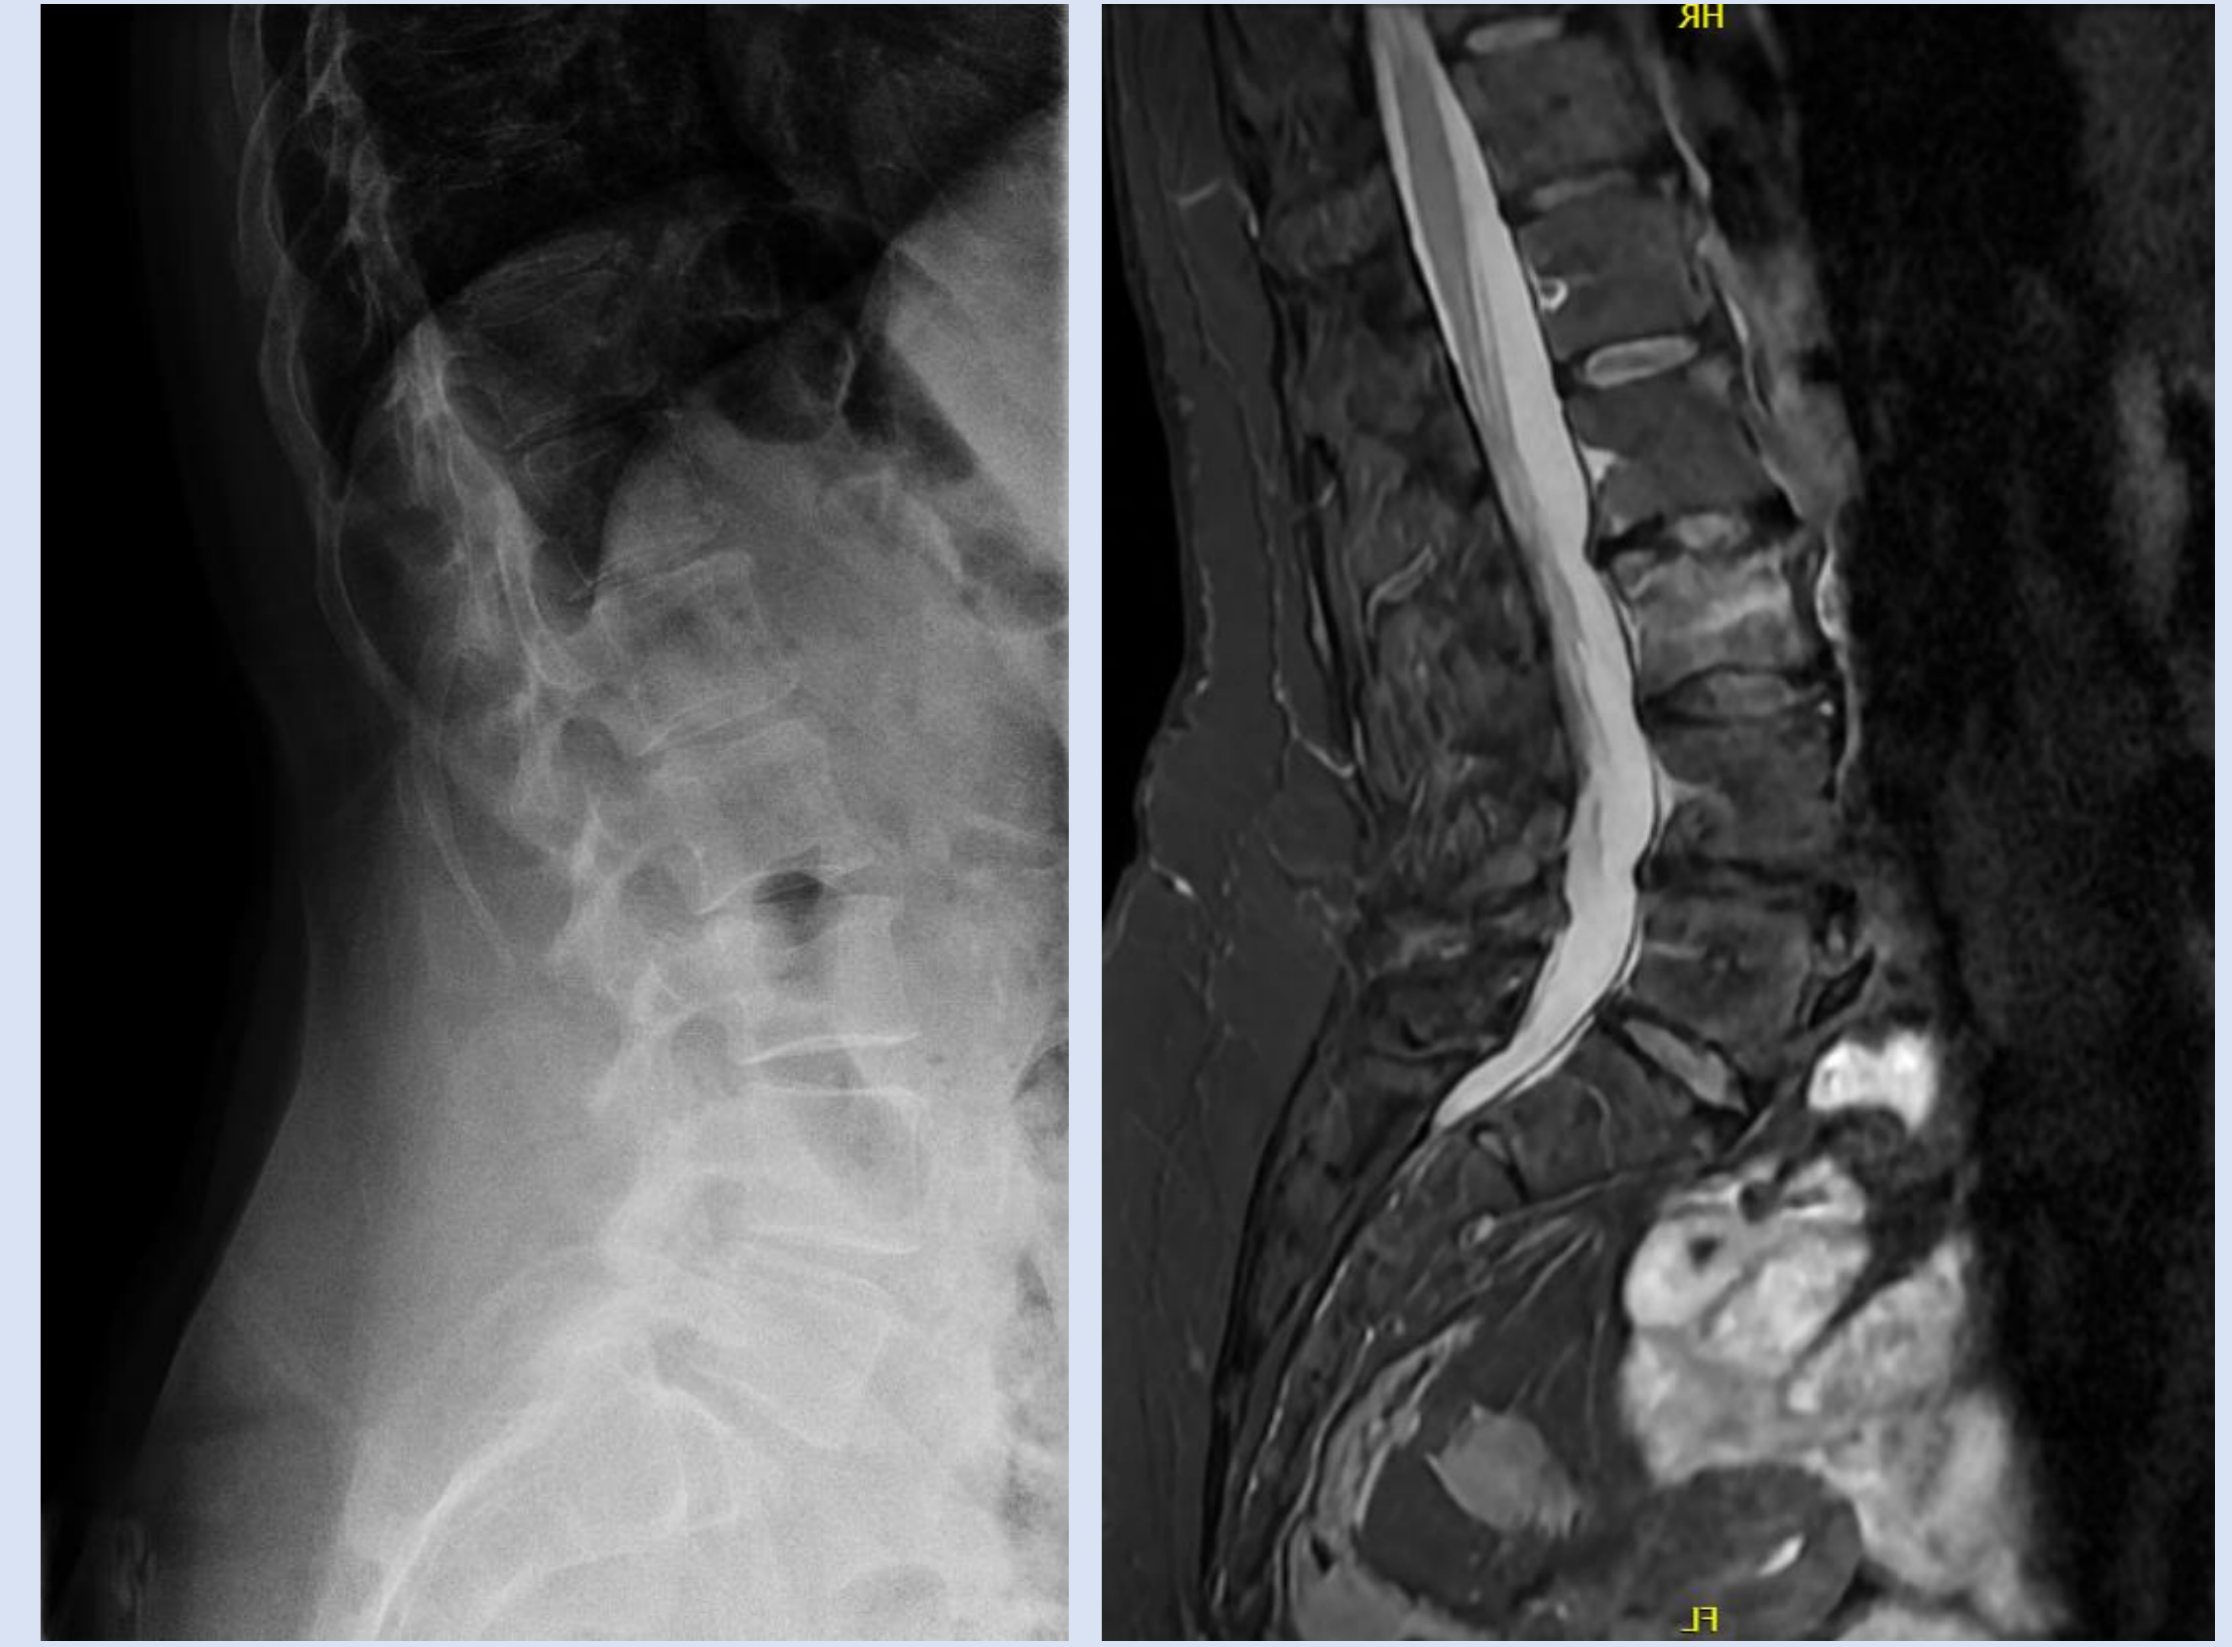
Se interviene bajo anestesia local y sedación, realizando un abordaje percutáneo transpedicular bilateral. Asistidos con escopia, se realiza cementación de fractura de forma bilateral con aproximadamente 2cc por pedículo, apreciando con fuga por la cortical lateral izquierda. Sin incidencias intraoperatorias.

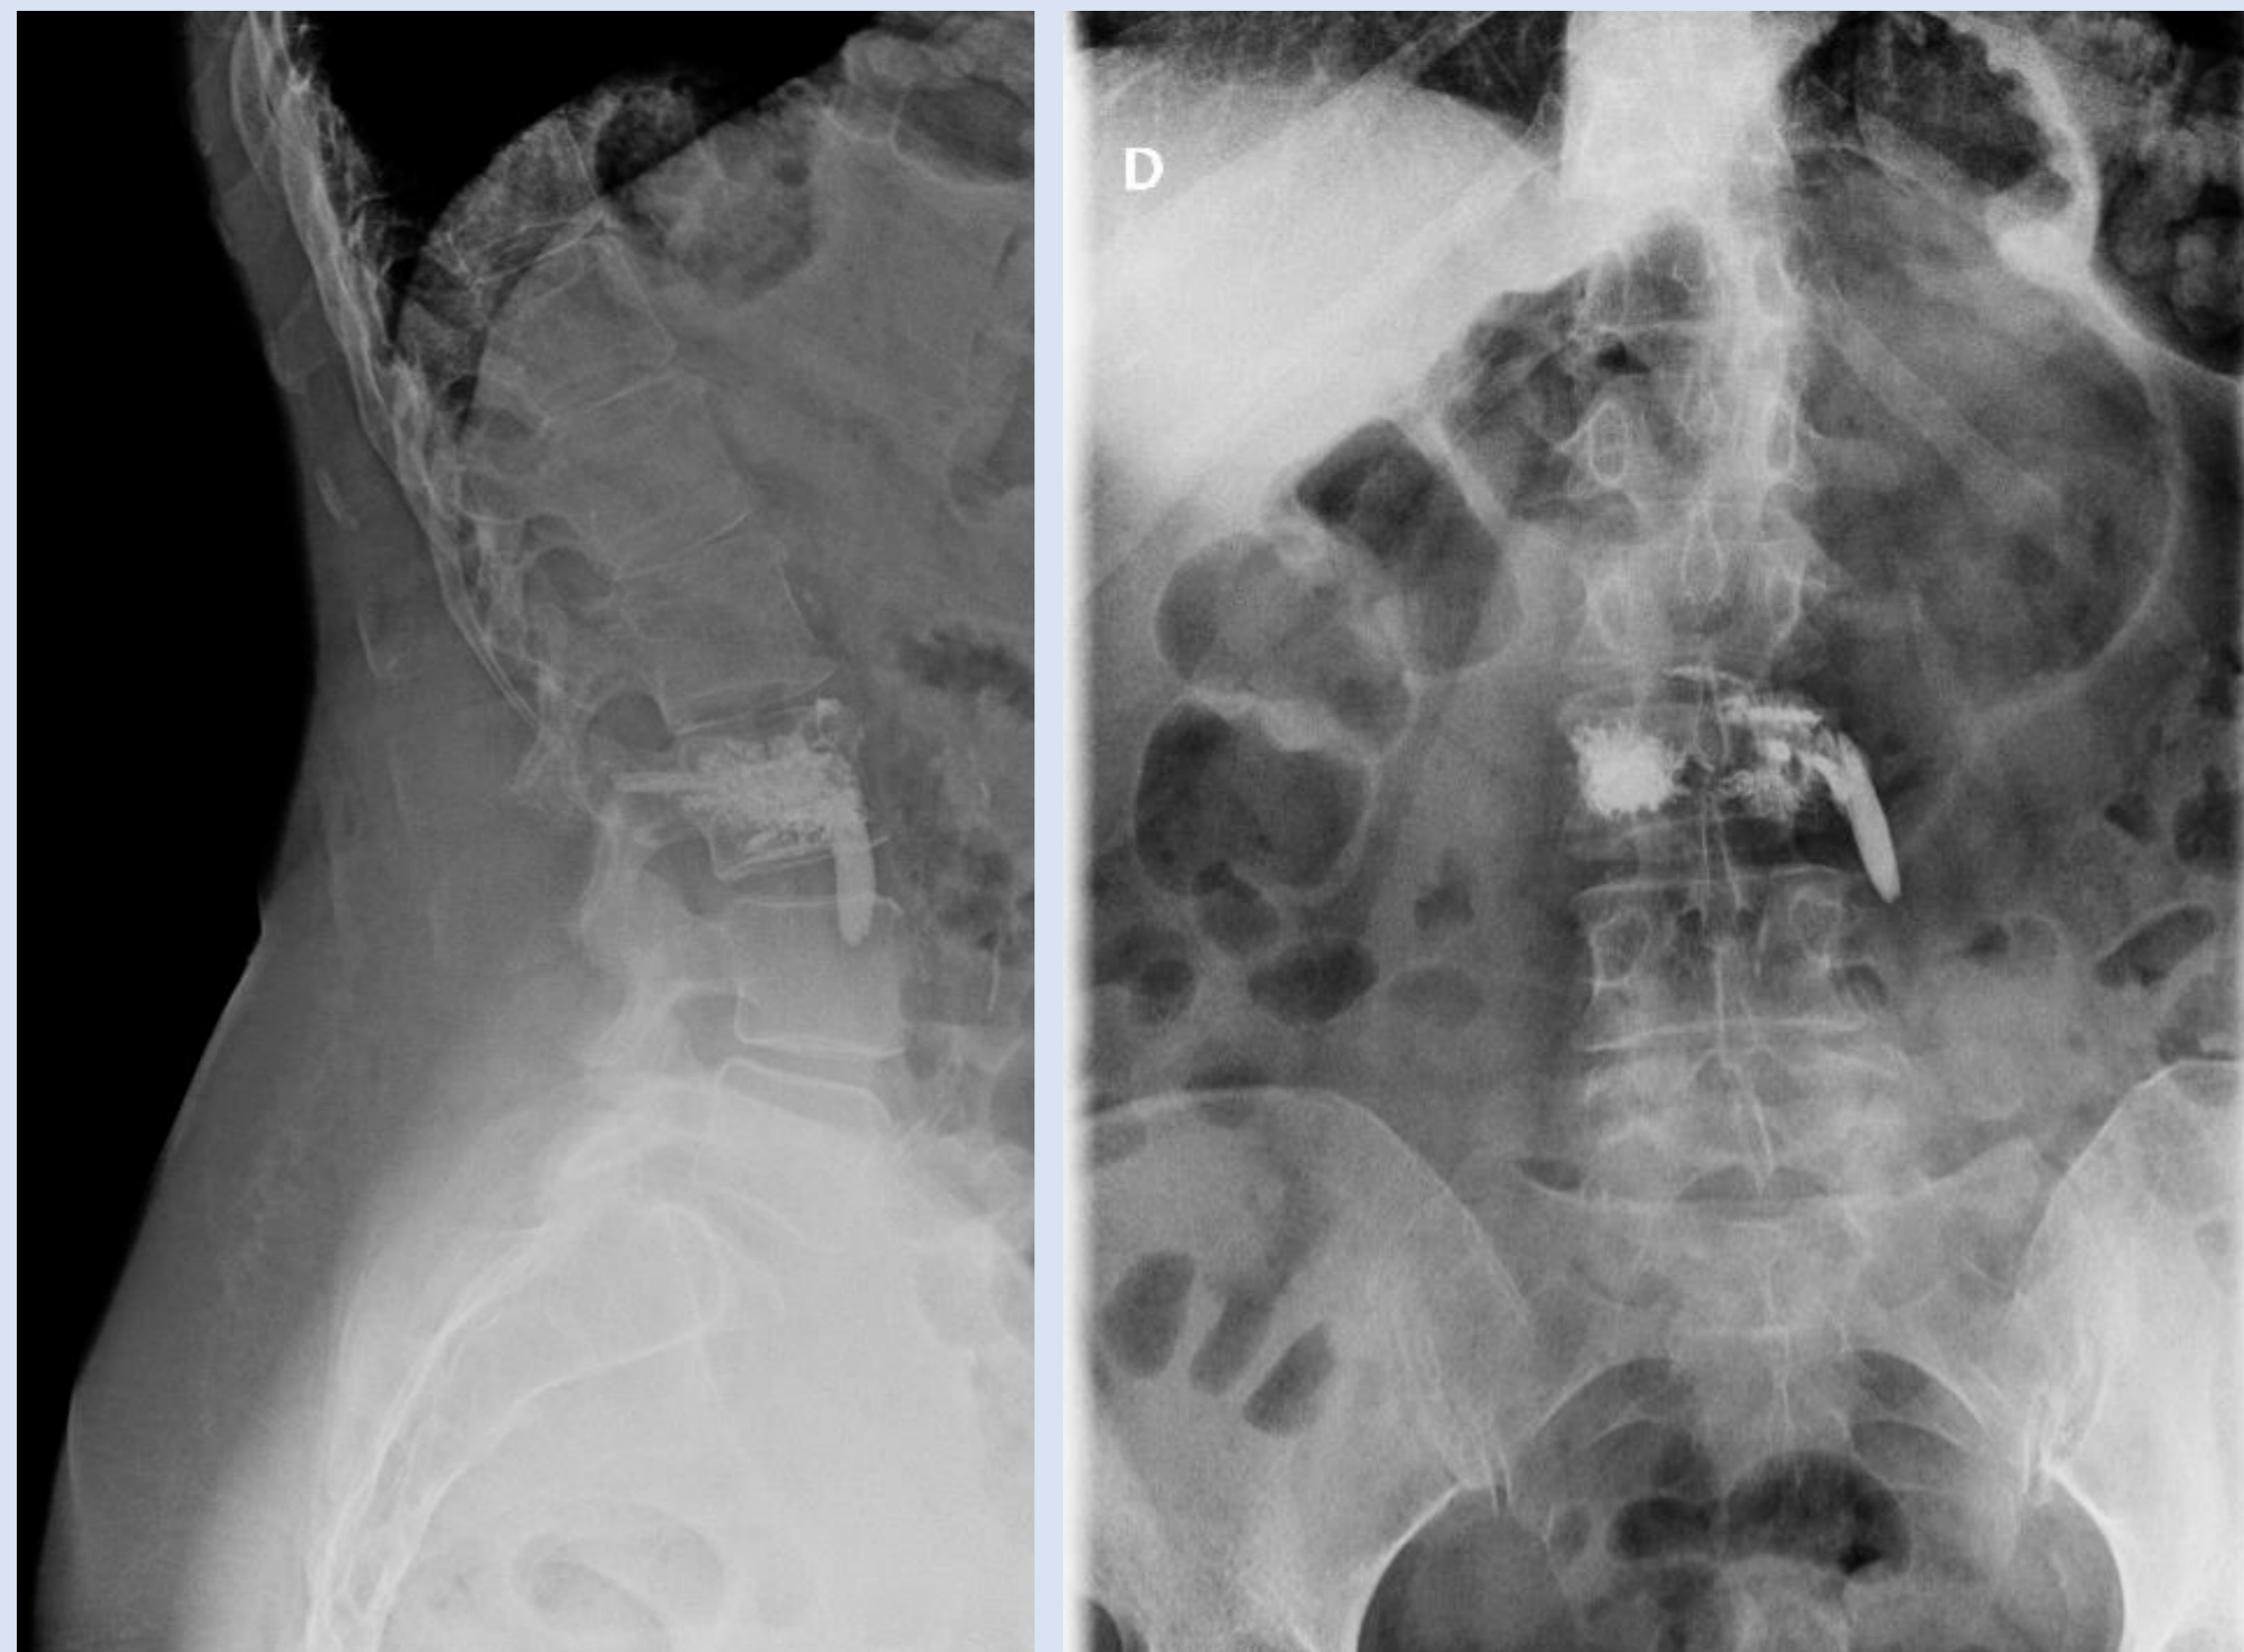
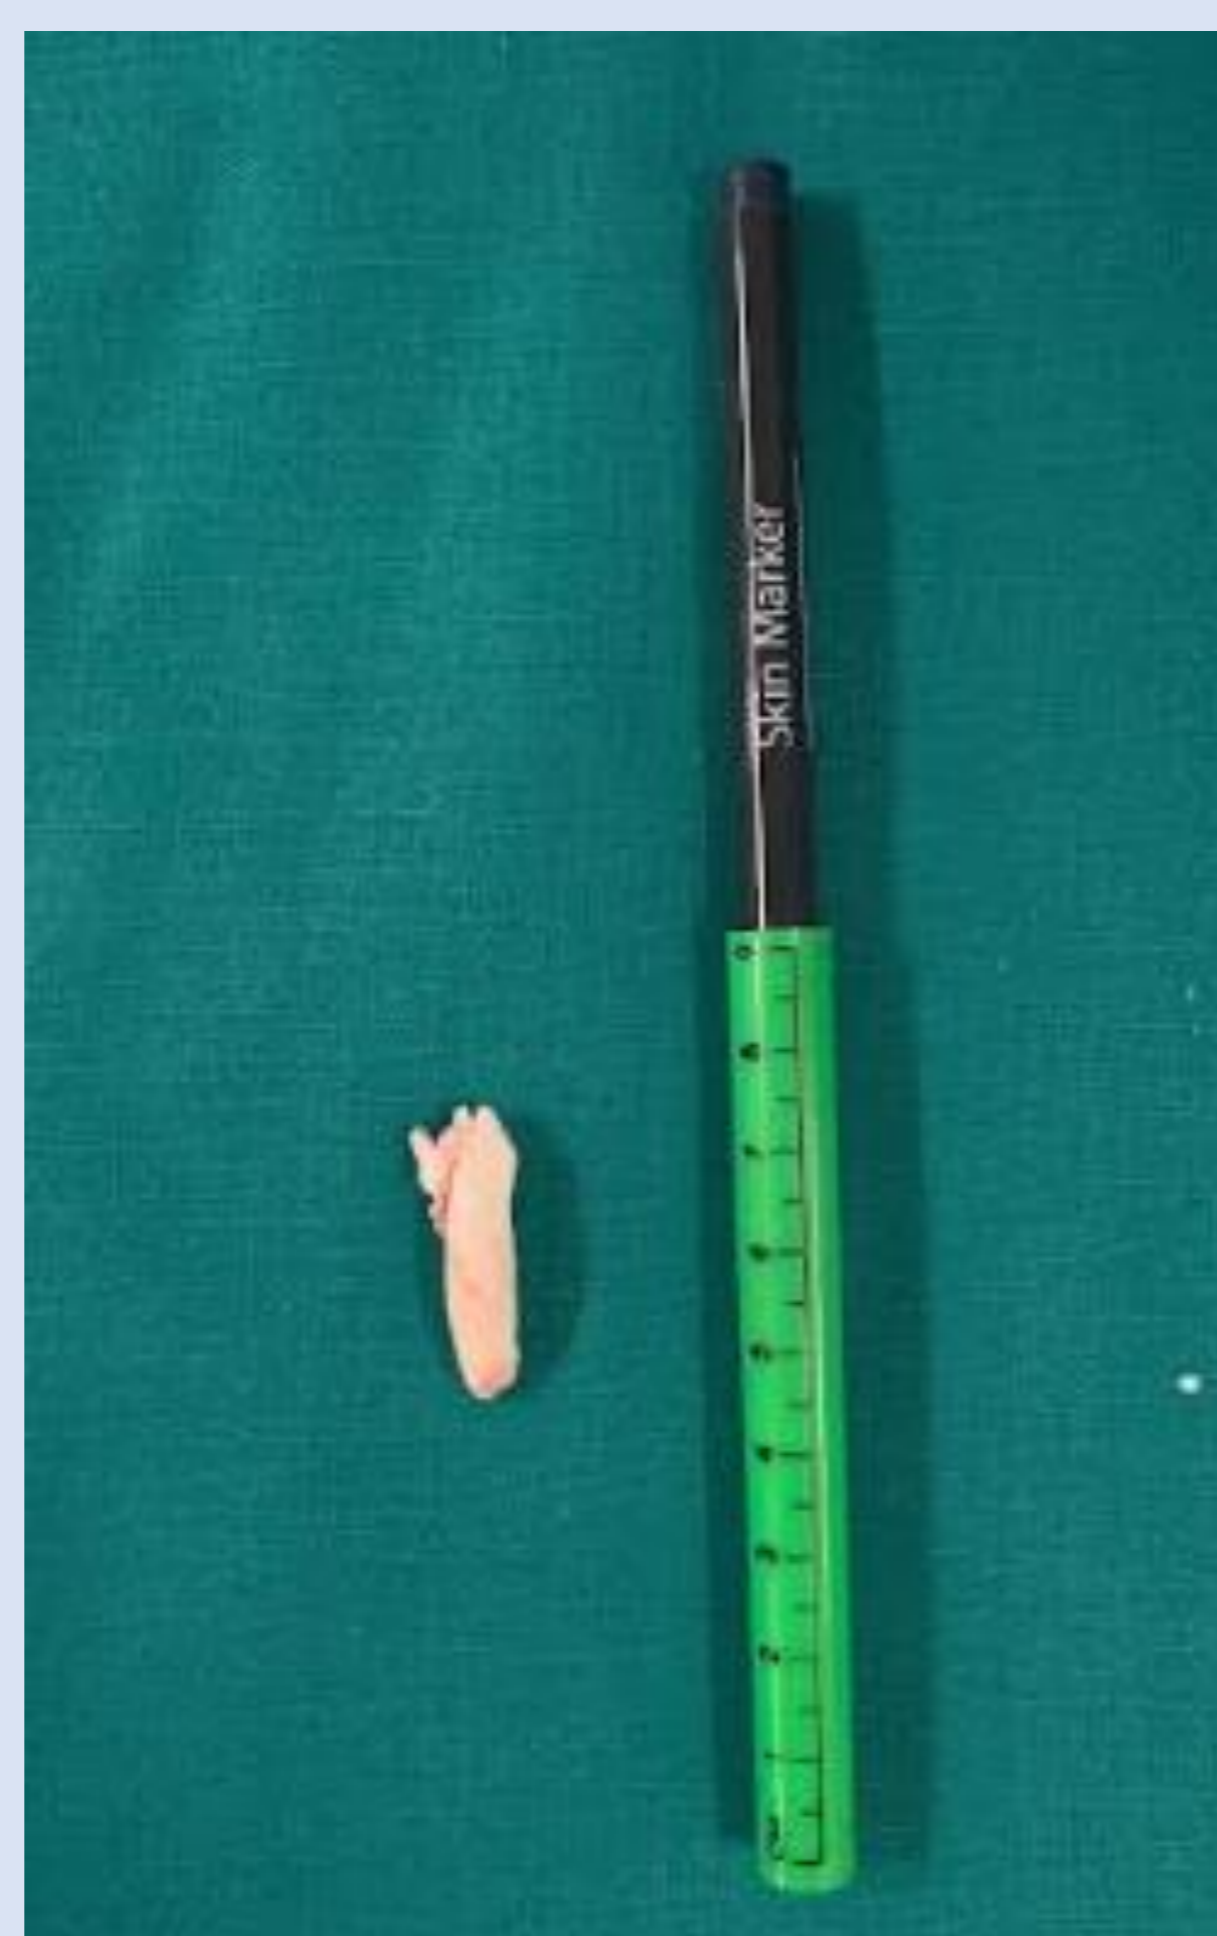
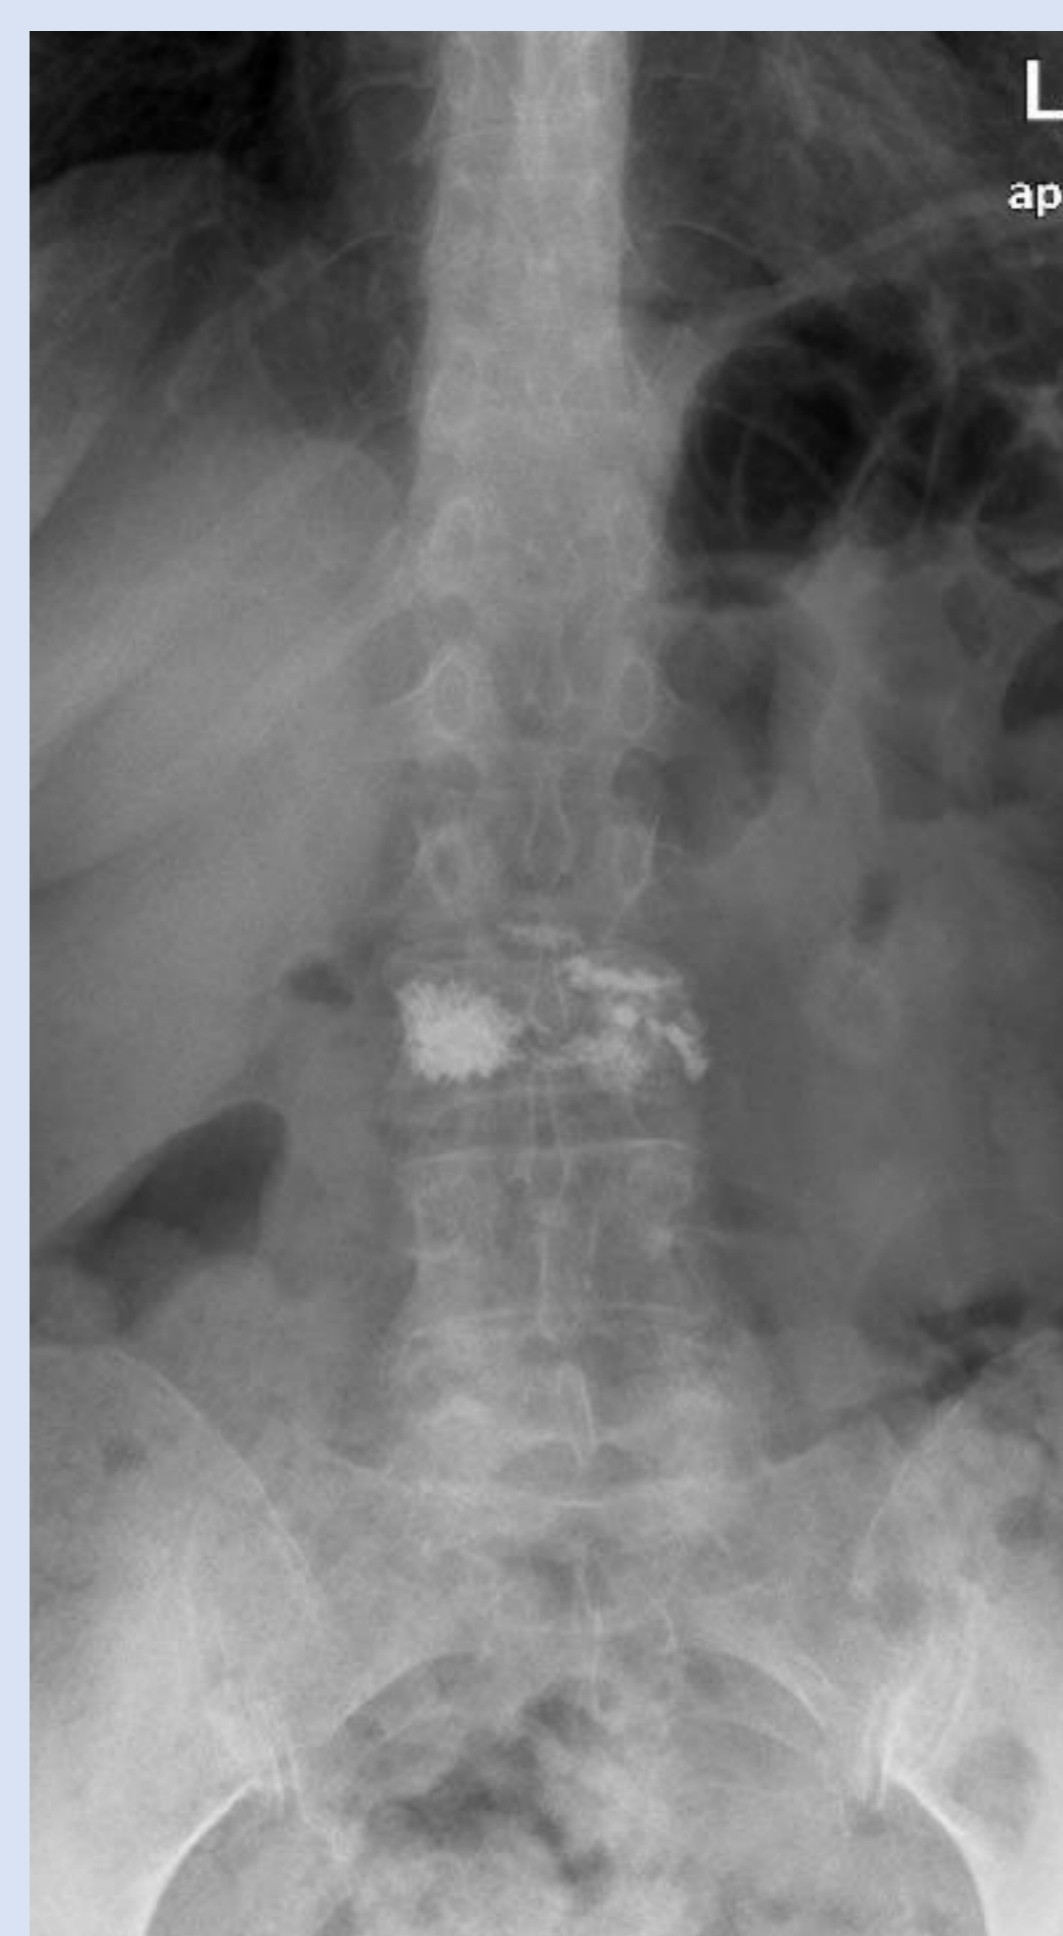
Tras una semana, acude a urgencias por aparición de dolor inguinal izquierdo sin traumatismo que aumenta de forma progresiva hasta limitar la marcha y la bipedestación. Se realiza RM que evidencia una colección de PMMA en el espacio paravertebral izquierdo en relación con el psoas sin aparente contacto con el plexo lumbar. Se realiza estudio neurofisiológico que registran signos electromiográficos de afectación del músculo iliopsoas izquierdo dependiente de nervio femoral y este de raíces L2-L3-L4 izquierdas.

Ante la progresión clínica, se decide realizar tratamiento quirúrgico. Bajo anestesia general y control neurofisiológico se realiza abordaje lateral, apertura de fascia psoas iliaco y disección cuidadosa para extracción de material fugado. La paciente presenta buena evolución clínica con desaparición completa de la clínica y recuperación de sus actividades habituales.
