Rotura del vástago femoral en artroplastia de cadera tipo *resurfacing*.

¹Hospital del Mar, Parc de Salut Mar, Barcelona

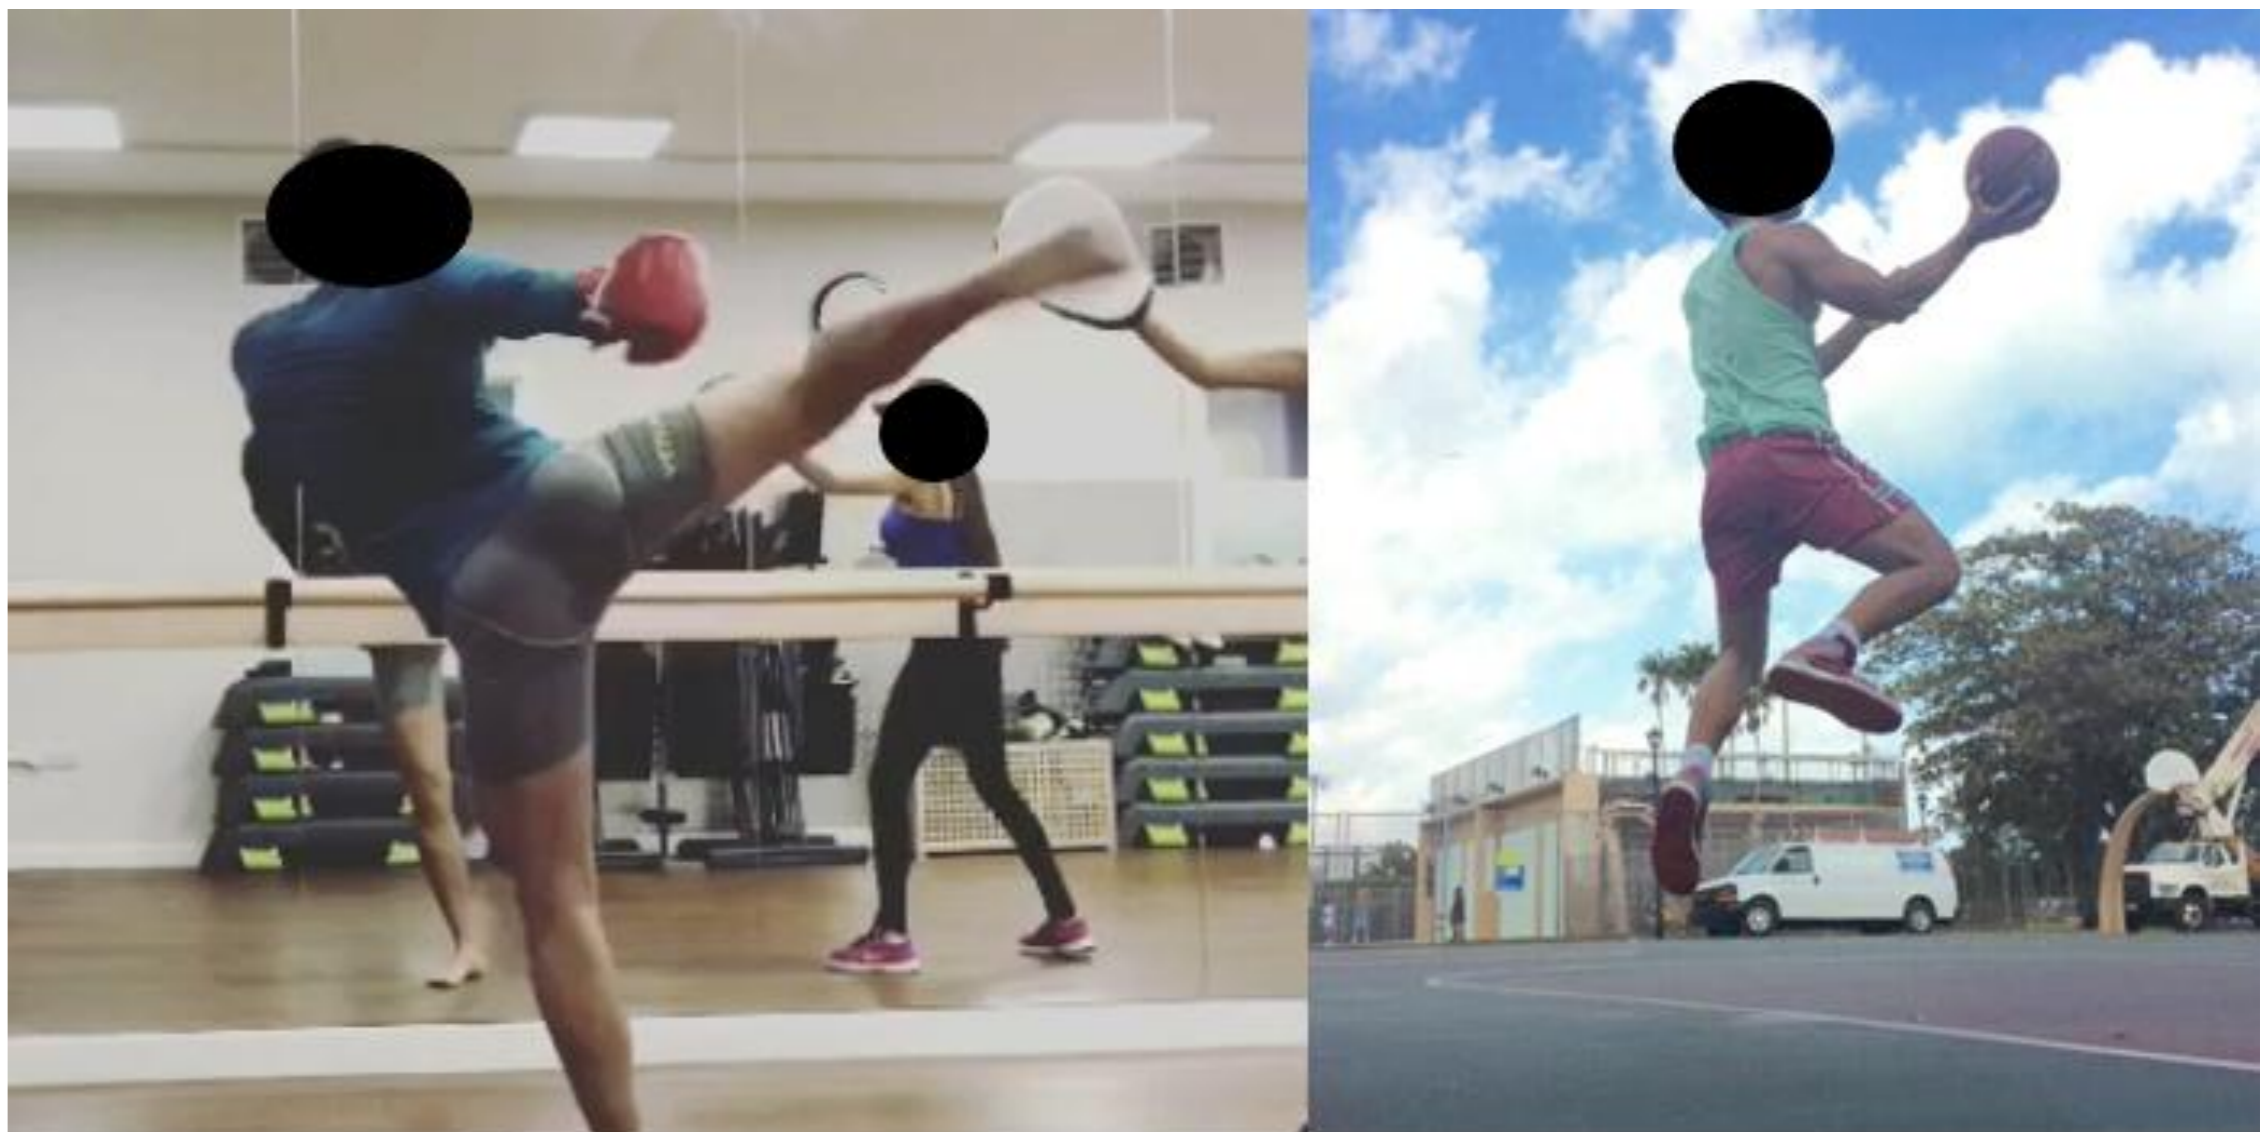
Figura 2. Excelente rango de movimiento y ausencia completa de dolor tras artroplastia de recubrimiento de cadera izquierda en paciente joven y deportista profesional.
