Fractura por estrés tras una artrodesis tibiotalar. A propósito de un caso.

M. Moya Martínez, L. Balcells Sancho, A. Bedoya Rozas, ME. Caballero Garzón, R. González Alconada
Servicio de Cirugía Ortopédica y Traumatología (Salamanca)

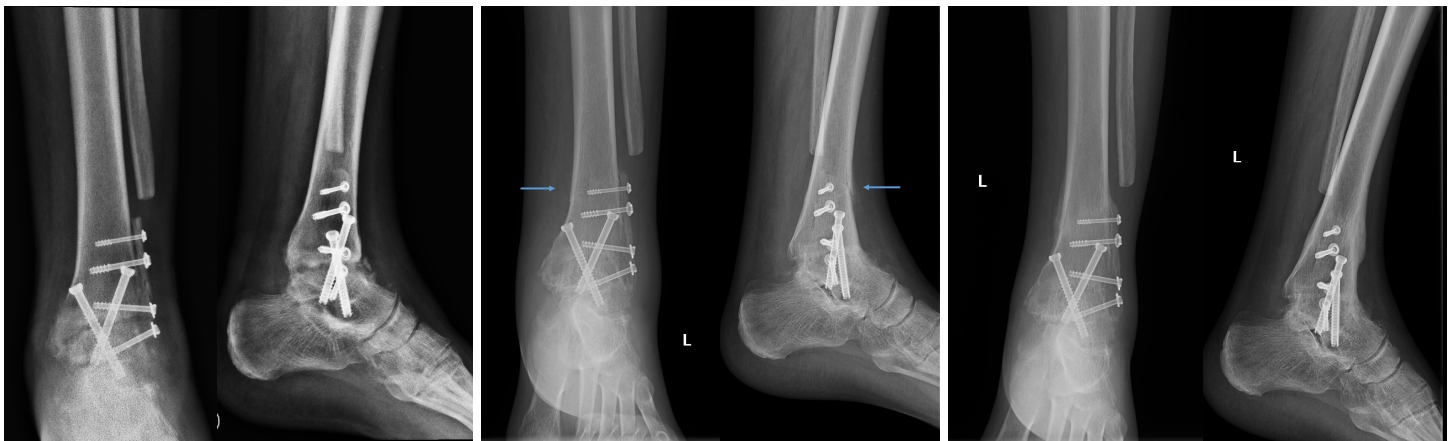
Acude a revisión 1 mes después, continuando la sintomatología, evidenciándose en la radiografía de control una fractura por estrés en la cortical anterior tibial a nivel de la artrodesis tibioperonea.

En la radiografía realizada no se observan fallos en la osteosíntesis y se evidencia una fusión completa de la articulación. Siendo diagnosticado de tendinitis del tibial anterior.

La evaluación posterior en consulta, tras mantener descarga completa sin inmovilización del miembro inferior durante 1 mes, muestra la formación de callo óseo: comenzando carga parcial con abandono progresivo de las muletas según tolerancia, hasta retirada completa. Tras 6 meses, el paciente se encuentra asintomático sin limitación funcional con signos radiográficos de consolidación ósea.
