# FRACTURA PERIPROTÉSICA DE PATELA BILATERAL ATRAUMÁTICA. A PROPÓSITO DE UN CASO.

*Pérez Conesa S, Saura Sanchez E, Mota Hernández A, Portos Iglesias A.*  
Hospital General Universitario de Elche, Comunidad Valenciana.

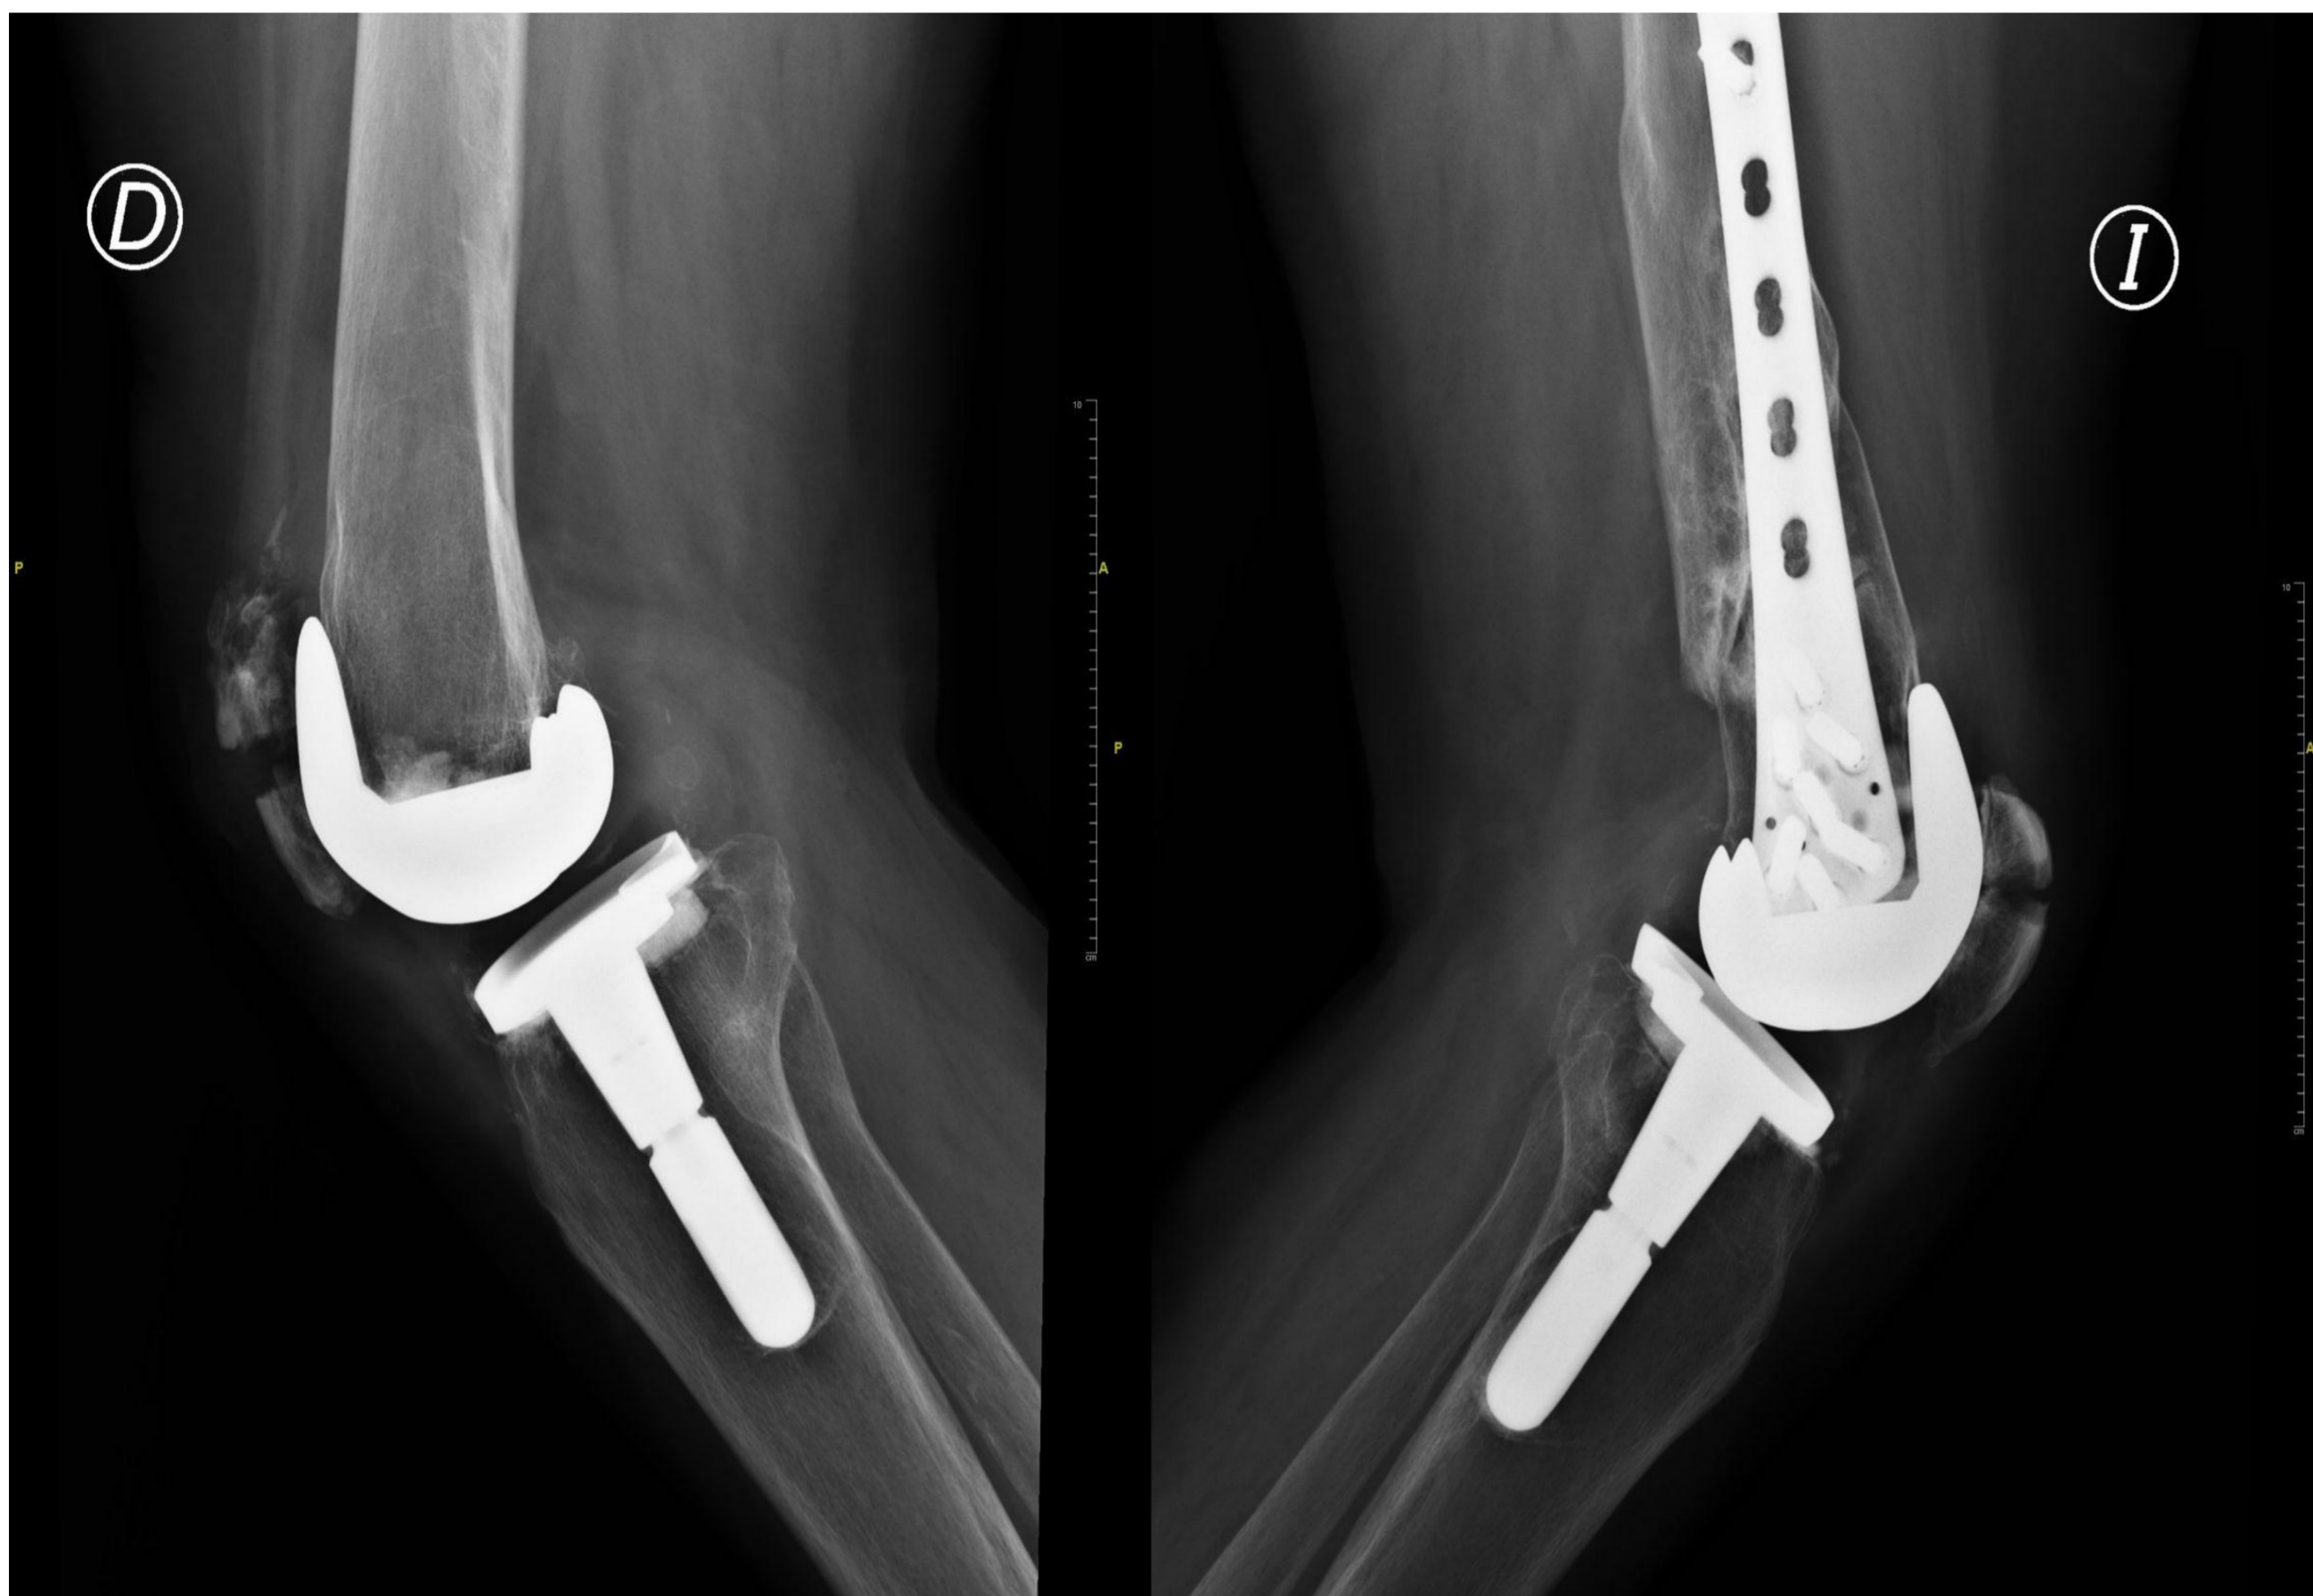
Paciente mujer de 71 años y antecedente de artritis reumatoide. Intervenida mediante prótesis total rodilla bilateral y osteosíntesis de fractura periprotésica de fémur distal izquierdo hace más de 10 años, presenta dolor atraumático en ambas rodillas de 5 días de evolución tras notar un chasquido al incorporarse desde la sedestación. Presenta hematoma y dolor en cara anterior de rodilla izquierda. Flexo-extensión de ambas rodillas y aparato extensor bilateral conservado. Se realiza estudio mediante radiografías donde se aprecia fractura de patela bilateral transversa, impresionando la derecha de mayor tiempo de evolución. Dada la presencia de implantes y material de osteosíntesis normoposicionados, aparato extensor bilateral intacto y congruencia articular conservada se clasifican como fractura periprotésica patelar tipo I de Ortiguera-Berry.

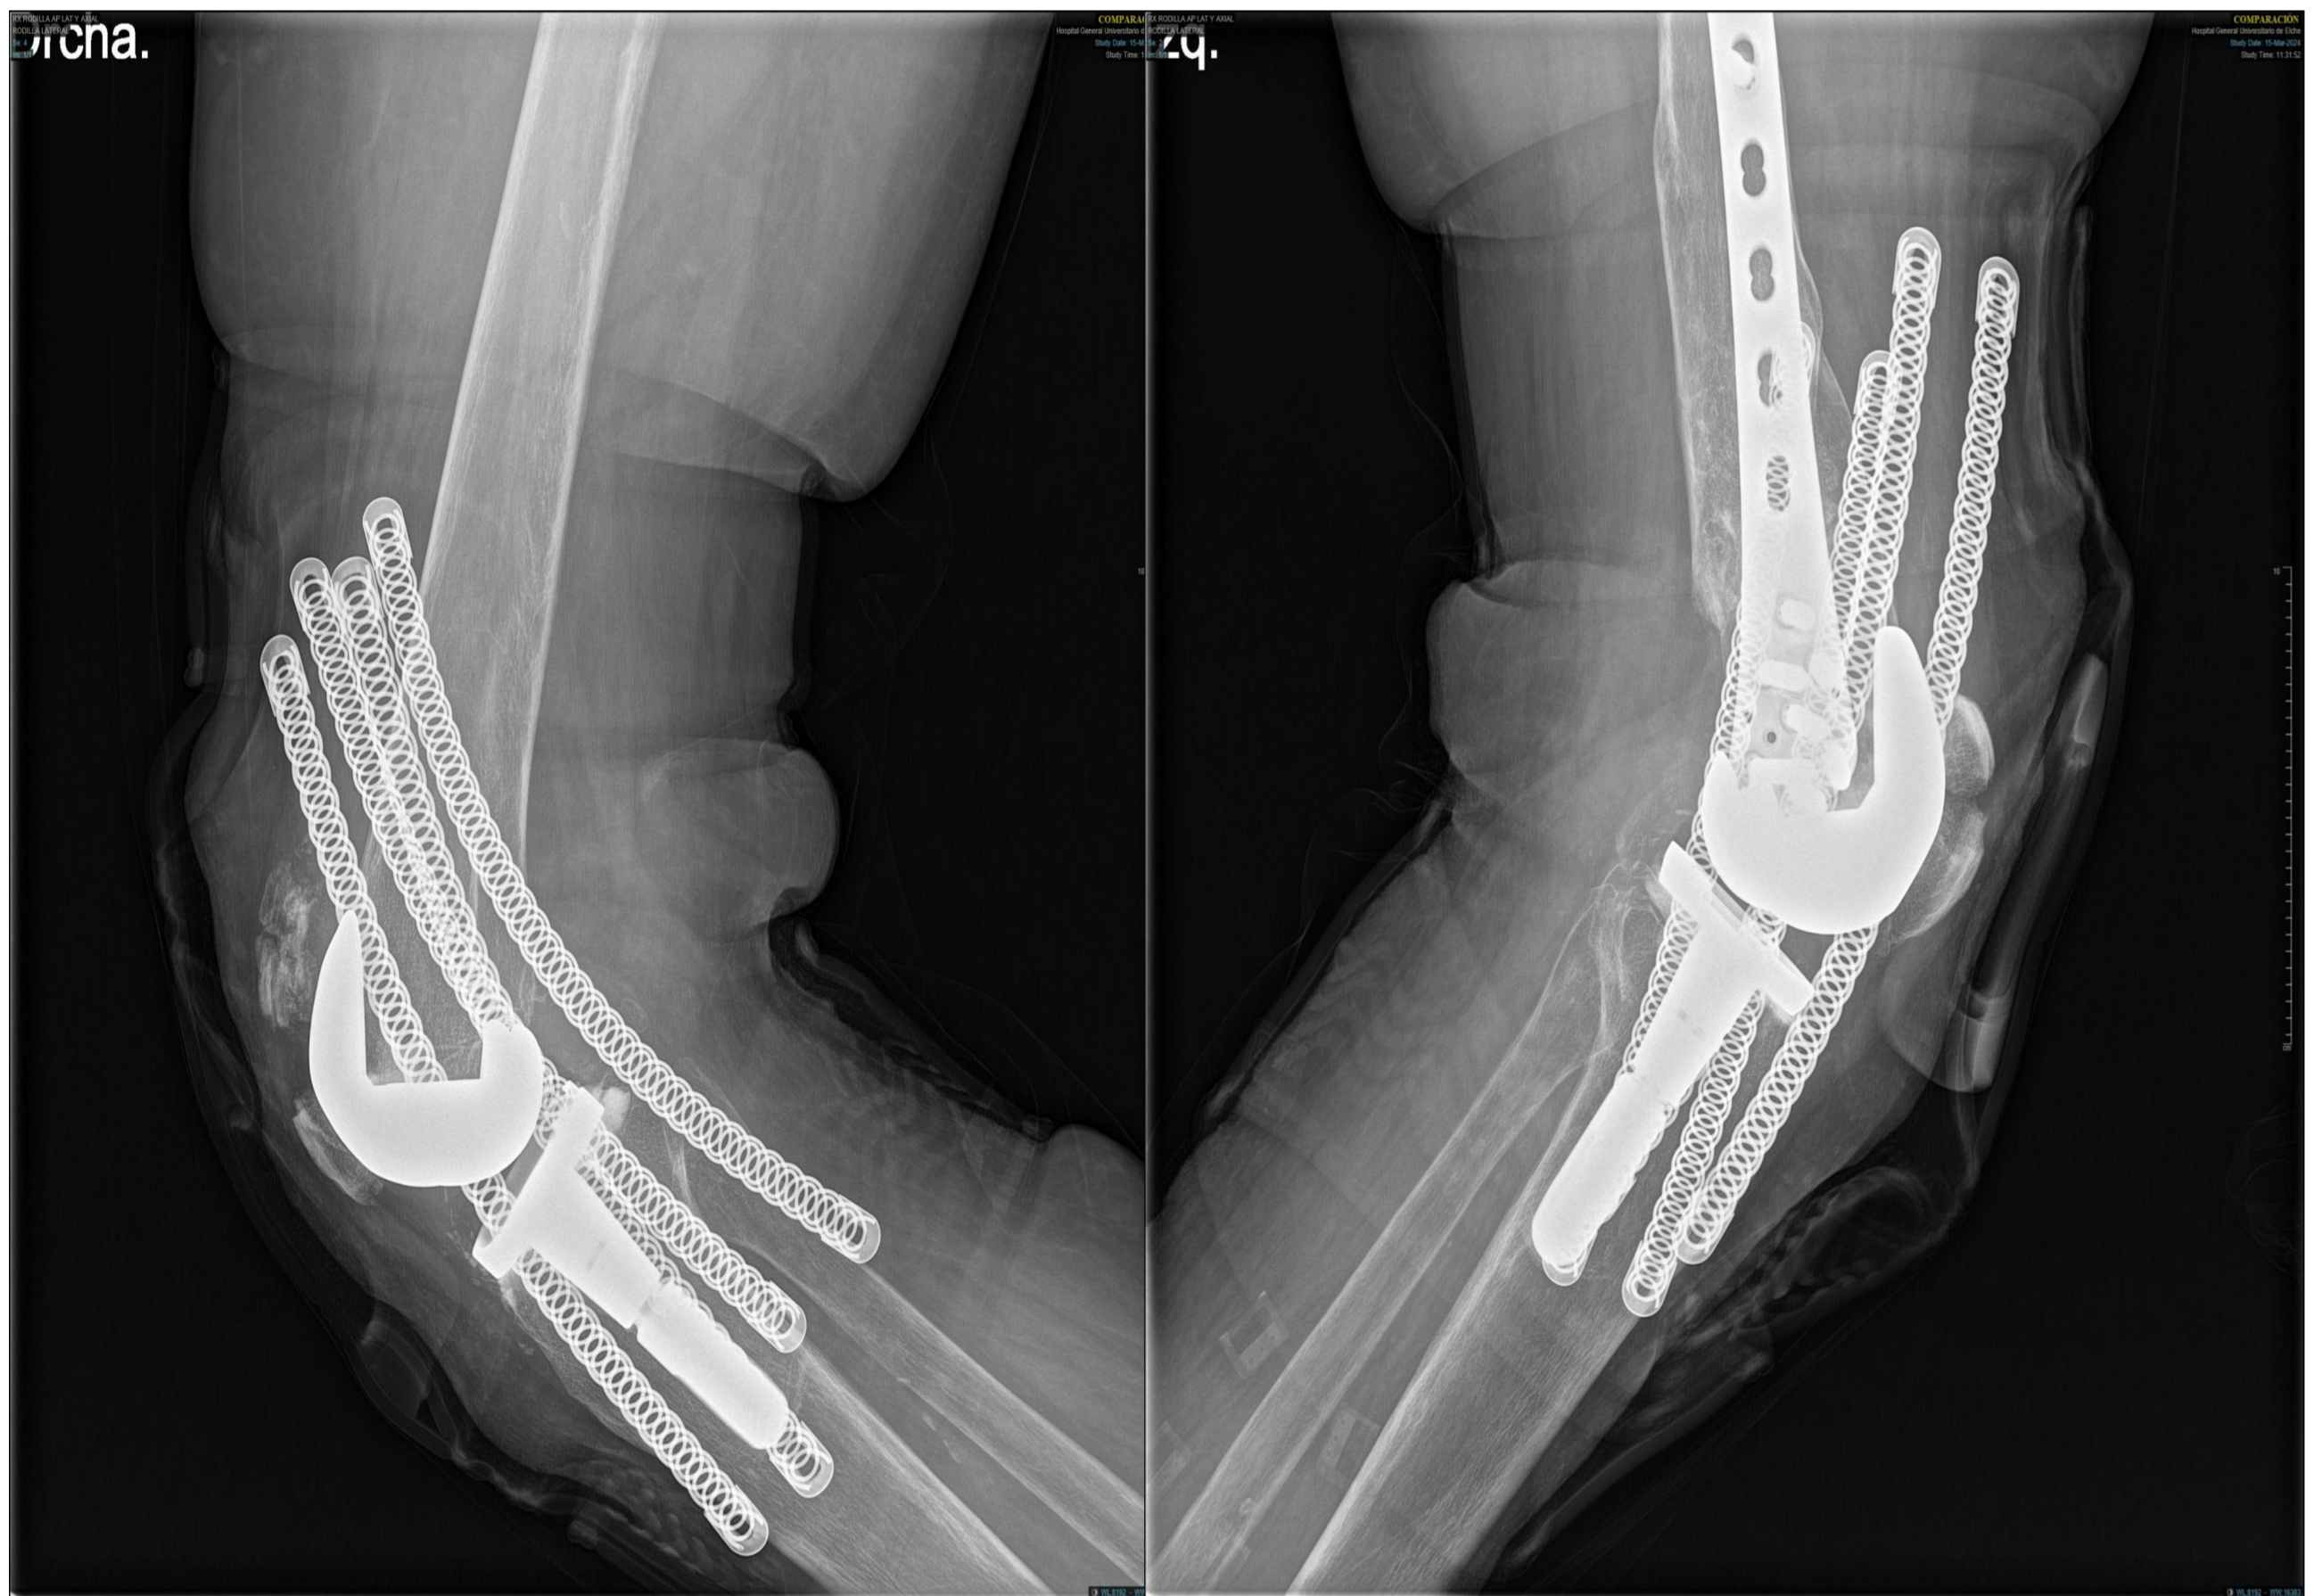
Estudiado el estado clínico y basal de la paciente, las características de las fracturas y el estado de la piel se decide tratamiento conservador mediante inmovilización con ortesis de rodilla bloqueadas en extensión para deambulación las 4 primeras semanas, liberación progresiva para la flexo-extensión a partir de la 4ª y retirada de ortesis e inicio de movilidad articular libre con carga parcial sin restricciones a partir de la 6ª. A los 3 meses de evolución la paciente presenta continuidad del aparato extensor íntegra, capacidad para mantener las piernas en contra de gravedad, deambulación sin muletas y capacidad para incorporarse sin ayudas permitiéndose así la carga total.
